**PRÉFET
DE L'ESSONNE**

**Société X FAB FRANCE
à l'attention de M. BARIL
224, Boulevard John Kennedy
91105 CORBEIL ESSONNES**

RAPPORT DE L'INSPECTION DES INSTALLATIONS CLASSÉES

| RÉFÉRENCE DE LA VISITE D'INSPECTION | |
|---|---|
| Date de l'inspection | 24/09/20 annoncée par courrier du 14 septembre 2020 |

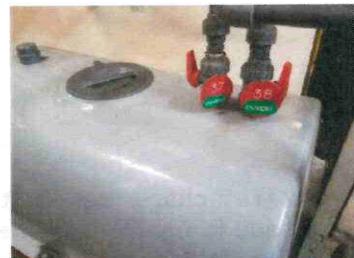
Extrait POI

La rétention est protégée par un dispositif de déversoirs à mousse qui ne peut être actionné que manuellement à partir du poste SPK n°49 au sous-sol du CTF par l'ouverture de la vanne 31 (voir photo). les 2 vannes 1/4 de tour 37 & 38 situées au-dessus de la réserve d'émulseur doivent être en position normalement ouvertes.

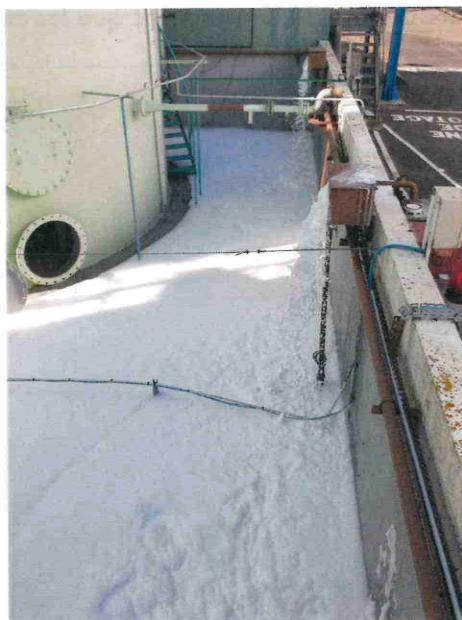
* Heure d'appel : 15:00:02 le : 16/09/2020
* Code intervention : 732 Nature de l'intervention : CONTRÔLE MENSUEL RÉSEAU INCENDIE

Déclanchement mousse en rétention de la FOD.
* Nature de l'appel :
* Moyen utilisé : TELEPHONE
* Sur les lieux : 15:13:48 Durée trajet : 13 Minutes

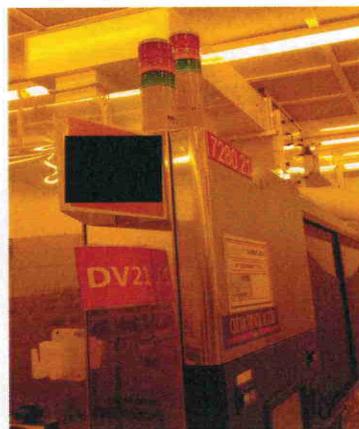
L'inspection a procédé en présence de M. Adrian Rodriguez responsable salles photolithographiques, à une visite de certains équipements (tool) au niveau des salles précitées, puis une salle accueillant du « process Wet bench ». L'inspection a retenu les tools DV21 et DV18 dans les salles photolithographiques.

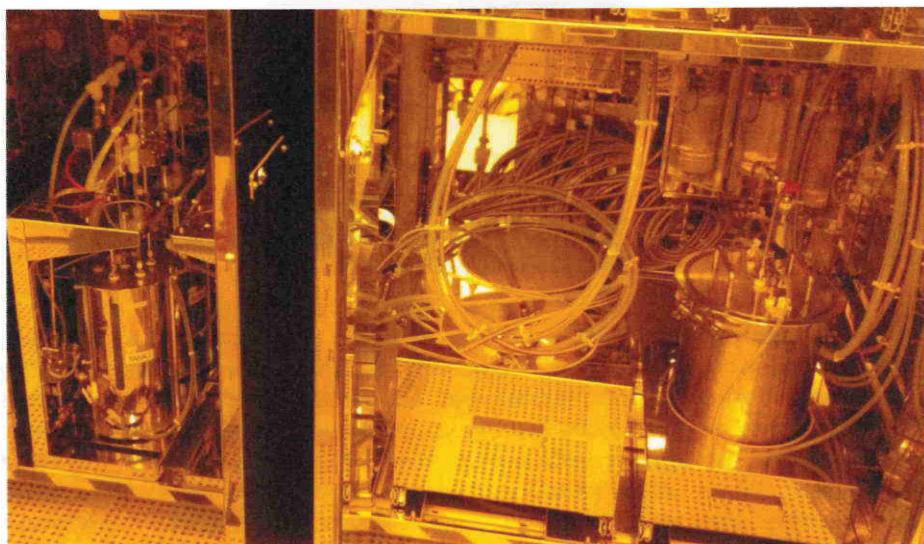
Des détecteurs de fuite sont installés dans l'équipement (cf photo précédente). L'exploitant a indiqué que ce type de détecteur ne faisait pas l'objet de vérifications au regard de leur caractéristique (logique inverse). Si ce détecteur se déclenche, le tool est mis à l'arrêt automatiquement. En parallèle, un report d'alarme est effectué sur l'équipement (tower light – cf 1ère photo). Ces équipements ne fonctionnent qu'en présence de personnel, en cas de panne, le personnel contacte le technicien de maintenance. Le responsable maintenance au niveau des salles photolithographiques, M. Gapin, a indiqué qu'une alarme relative aux produits chimiques coupe automatiquement le fonctionnement du tool alors qu'une alarme dite d'exploitation déclenche un report d'alarme uniquement.

Les canalisations d'approvisionnement de gaz ou de liquides sont en double enveloppe avec présence d'azote. Au niveau du tool DV21, deux bidons de PGMEA (solvant) ont été identifiés (2 réservoirs de 5 litres).
