TROYES, le 16 mai 2024

Nos réf. : SAU/EC/MT n° 24-233

Rapport de l'Inspection des installations classées
Visite d'inspection du 12/03/2024
Contexte et constats

CARBONEX
Lieu-dit "Le Cordelon"
10250 GYÉ-SUR-SEINE

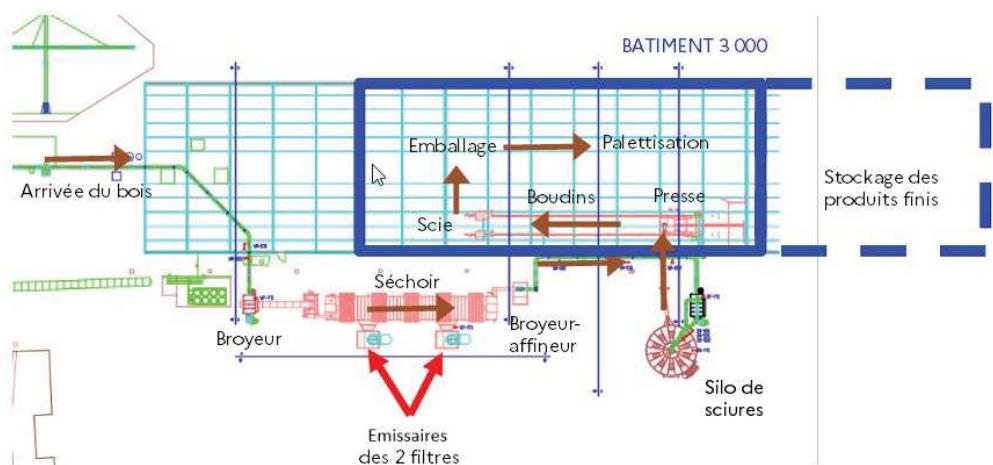
Schéma légendé par l'inspection des installations classées

Le convoyage entre la zone de découpe et le nouveau broyeur implanté à côté du bâtiment 3000 sera pneumatique (par aspiration). En conséquence, un filtre à manche permet de récupérer le produit en fin de convoyeur. Le convoyeur disposera de trappe positionnée tous les 6 m pour permettre d'intervenir en cas de colmatage. Ces trappes permettront également l'évacuation de la suppression en cas d'explosion.

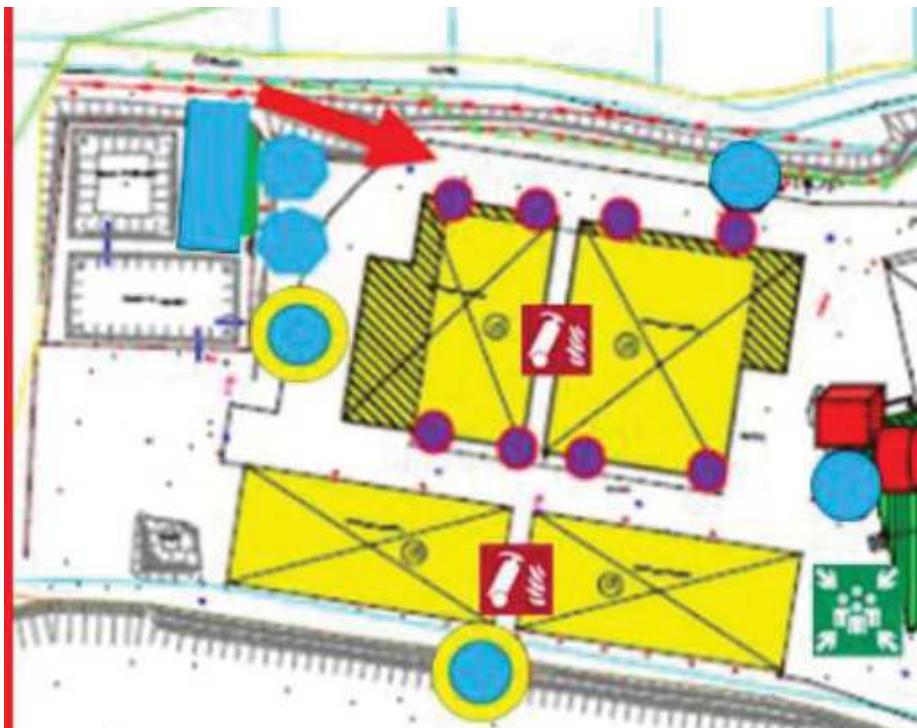
Description du projet : Ces éléments correspondent initialement aux éléments intégrés dans le porter-à-connaissance déposé le 18 décembre 2015, dans sa version complétée. Les modifications apportées concernent l'implantation et les dimensions des chapelles mises en place. <ul style="list-style-type: none">• Les chapelles de stockage n°1 et n°2 sont rectangulaires et de surface identique (1 480 m²).• Les chapelles n°3 et n°4, sont de forme de « L ». La chapelle n°3 a une superficie de 2 208 m². La chapelle n°4 a une superficie de 1 970 m². <p>Les chapelles n°1 et 2 sont distantes l'une de l'autre de 5 m, tout comme les chapelles n° 3 et 4. Les 2 ensembles sont distants de 13 m.</p> <p>L'ensemble est équipé de détecteurs linéaires de fumées, de robinets d'incendie et de poteaux incendie.</p>

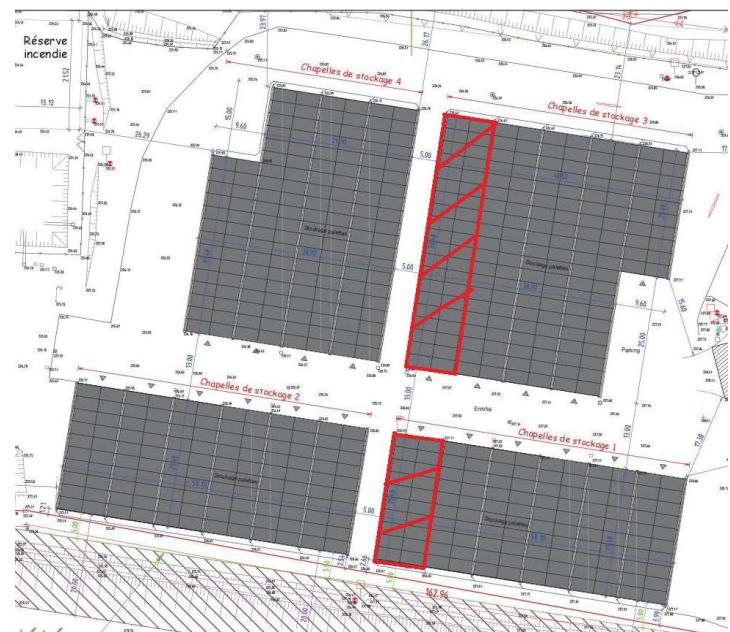
Au regard de l'ordre de grandeur des différentes modélisations des effets thermiques réalisées, les distances au regard des autres structures du site semblent suffisantes (> 10m) pour éviter tout effet domino. Il convient toutefois d'**encadrer les conditions de stockage modélisées**.

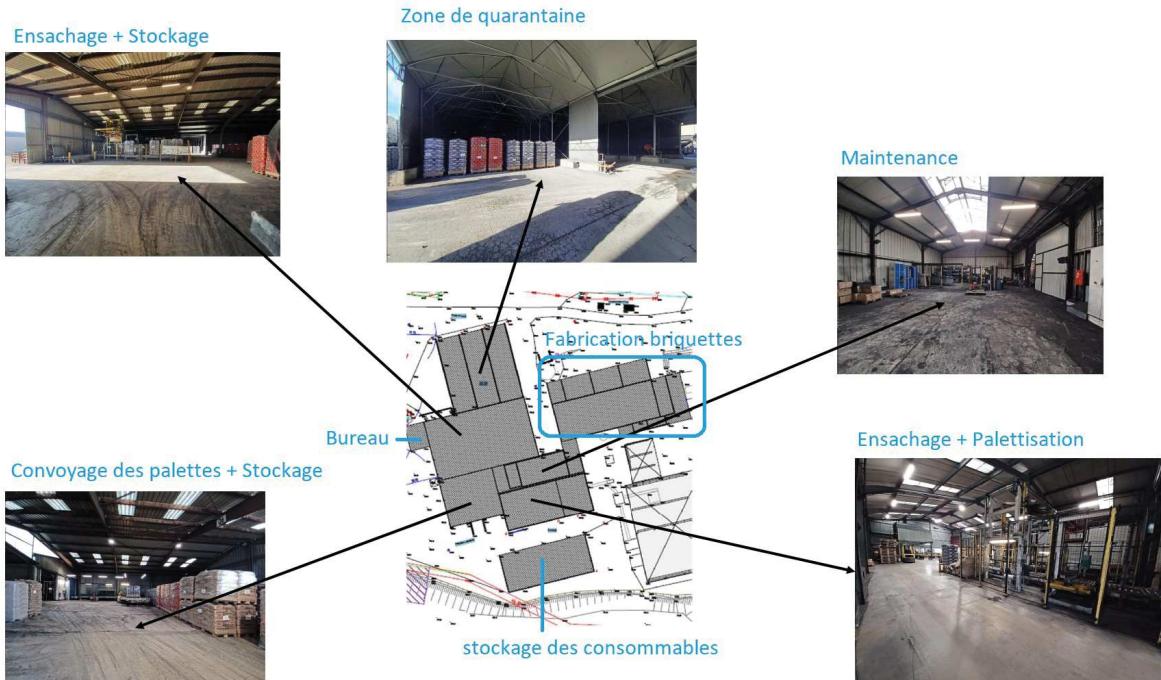
Par courriel du 19 septembre 2023, l'exploitant a fourni l'étude FlumiLog modélisant les effets thermiques dans la zone de quarantaine. Toutefois, les hypothèses prises en considération n'étaient pas représentatives de la réalité et les conclusions démontraient la présence d'effets dominos sur la structure du bâtiment d'ensachage. Une fiche de calcul D9 a également été jointe à ce courriel. La gestion des eaux d'extinction n'est pas intégrée au porter-à-connaissance.

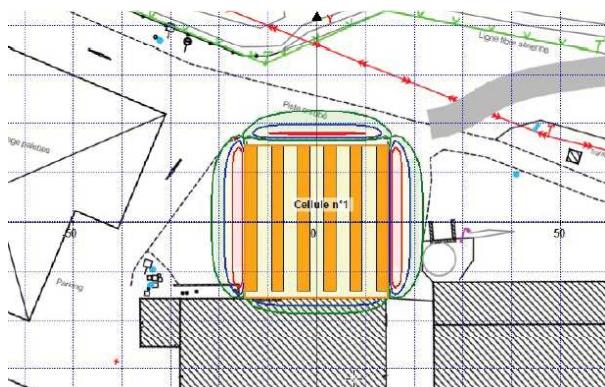
Toutefois, le plan des canalisations existantes transmis par courriel du 10 août 2023 indique que les eaux pluviales, ainsi que les eaux d'extinction d'incendie, collectées dans cette zone sont dirigées vers le bassin d'infiltration de 1 200 m³, au Sud du site.

Par courriel du 15 mars 2024, l'exploitant a fourni le résultat de l'étude FlumiLog modélisant les effets thermiques dans la zone de quarantaine. Il indique qu'avec une allée de 6,35 m le long du bâtiment dédié à la palettisation, il n'y a pas d'effets dominos avec les autres cellules. Dans le bâtiment dédié à la palettisation, une allée d'1,6 m est également présente.

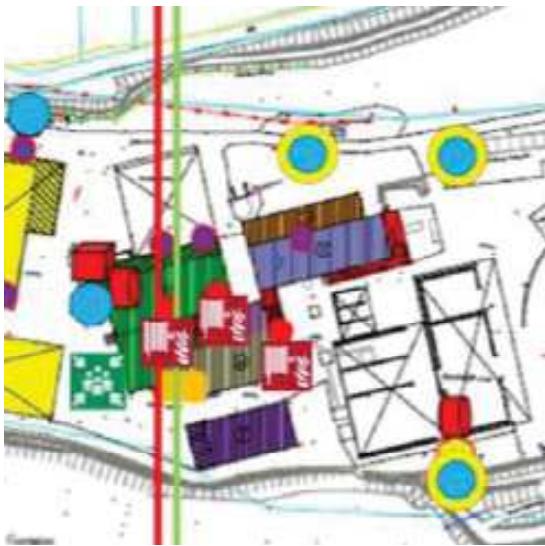
Cette zone dispose de 5 poteaux incendie à moins de 100 m, d'un dévidoir et de son kit incendie, de 2 robinets incendie et 3 robinets incendie armés.

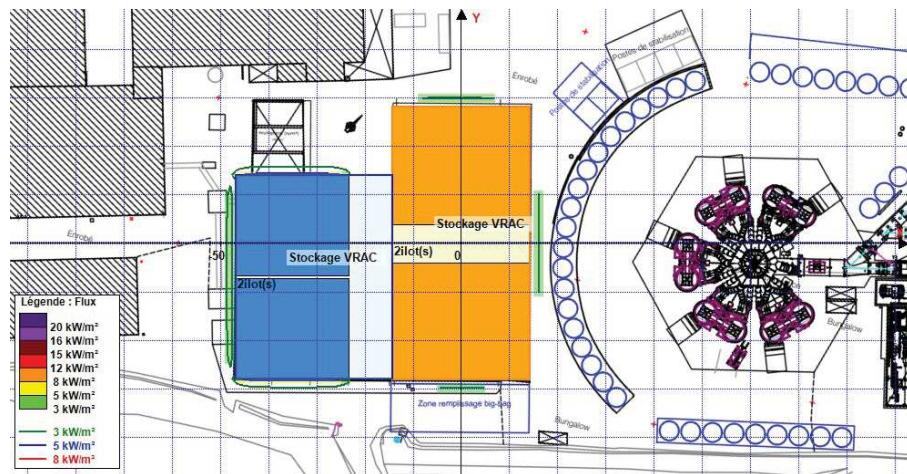
La hauteur maximale de stockage est de 2 m. Le 1^{er} bâtiment abrite 2 îlots de 28,5 m x 24,3 m, séparés par une allée de 8 m. Le 2nd bâtiment comprend 2 îlots de 23,5 m x 20,7 m, séparés par une allée de 0,5 m. Les 2 zones de stockage bénéficient d'une séparation de 9 m.

Aucun flux thermique n'impacte les installations situées à proximité.

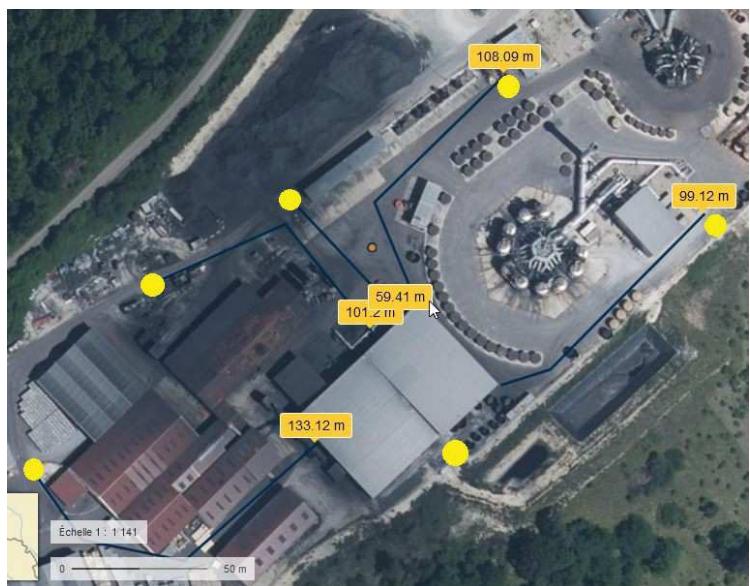
Le plan des canalisations existantes transmis par courriel du 10 août 2023 indique que les eaux pluviales, ainsi que les eaux d'extinction d'incendie, collectées dans cette zone sont dirigées vers le bassin d'infiltration de 1 200 m³, au Sud du site.

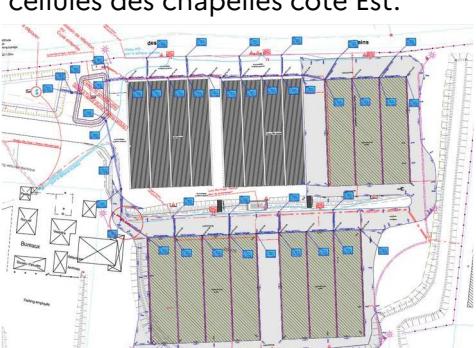
Description du projet :
<p>Les modifications envisagées portaient initialement sur la construction et l'implantation de 3 chapelles de stockage d'une capacité unitaire de 7 500 m³ (1 500 t) de charbon de bois. Les éléments transmis en complément visent dorénavant la construction de 5 chapelles, soit environ 6 750 t pour 33 750 m³.</p> <p>Chaque chapelle dispose d'un dispositif de détection incendie (système linéaire de détection de fumée) et d'un RIA. Elle est également équipée d'une colonne sèche accompagnée d'un kit de branchement disposé à proximité du poteau incendie. Elle alimente un réseau d'aspersion (dit « sprinkler ») en forme de H de manière à créer un rideau d'eau compartimentant chacune des cellules des chapelles côté Est.</p>

<p>D'après le plan, la surface unitaire des 3 grandes chapelles serait de 1950 m² et les 2 chapelles les plus à l'Est auraient une surface de 1 462 m² chacune. Les grandes chapelles abriteraient 4 îlots de 50 m x 8,5 m, séparés des allées de 80 cm. Le déport latéral du stockage dans chaque chapelle est de 1 m (façades Ouest et Est). Les modalités de modélisation des 2 chapelles les plus petites n'ont pas été intégrées au dossier : seuls les résultats y figurent.</p>

Les études FlumiLog ont été réalisées à plusieurs reprises. Les flux modélisés sortent au Nord du site et impactent le chemin rural qui longe le site. L'exploitant a indiqué à l'inspection des installations classées que des démarches étaient en cours avec l'association foncière rurale (AFR) pour déplacer le chemin au Nord de l'extension du site.

Toutefois, l'**implantation des poteaux incendie** peut être améliorée afin d'être en dehors des flux thermiques, à condition d'être positionnés au droit des allées séparant les chapelles. Ce qui nécessiterait un poteau supplémentaire, soit 4 poteaux sur cette zone, mais qui permettrait de couvrir, de facto, les besoins demandés.

- enfin, au regard de la modélisation des effets thermiques réalisée, il convient d'encadrer **les conditions de stockage** pour lesquelles il n'y a aucun effet domino impactant les structures alentours et aucun effet thermique sortant. Ce qui signifie que, pour le stockage de charbon de bois, un retrait du stockage de 10 m sur la façade Nord des chapelles permet de limiter les effets thermiques à l'emprise du site, dans l'attente de l'acquisition du chemin par l'exploitant.
