Rapport de l'inspection des installations classées

Visite d'inspection du 31 mars 2022

AM2

82 rue de Concise
(case 104)
86500 MONTMORILLON

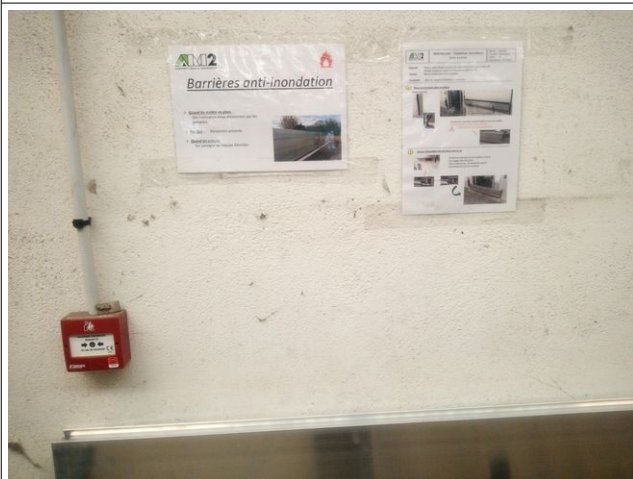
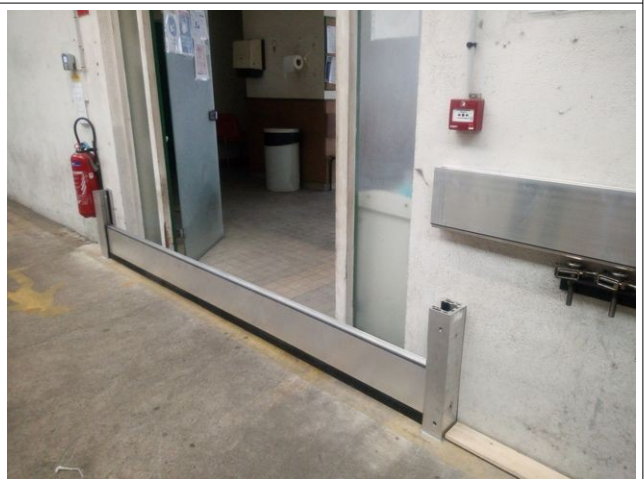
Batardeaux répartis au niveau des ouvertures de l'établissement, disposés afin de permettre la mise en rétention de l'établissement en cas de sinistre
