Rapport de l'Inspection des installations classées

Visite d'inspection du 6 décembre 2023

AQUALIA (SAS)

Route de Nabias
40120 Arue

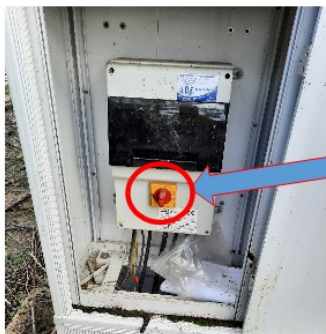
En cas d'incendie, les eaux d'extinction peuvent être à l'origine d'une pollution accidentelle de l'eau, du sol et des cours d'eau si elles sont déversées dans le milieu naturel (présence de cendres, suies et éventuels polluants..).

Il est donc **impératif d'arrêter les pompes des eaux pluviales ainsi que celle de la station des eaux usées**, pour recueillir l'ensemble des eaux et écoulements susceptibles d'être pollués. Voir localisation plan ci-dessus

Coupure Pompe eaux pluviales :

Tourner le bouton pour arrêter la pompe et contenir les eaux dans les tubes de confinement :
