COMMUNE DE REVILLE

DOCUMENT D'INFORMATION COMMUNAL SUR LES RISQUES MAJEURS

27 mai 2008

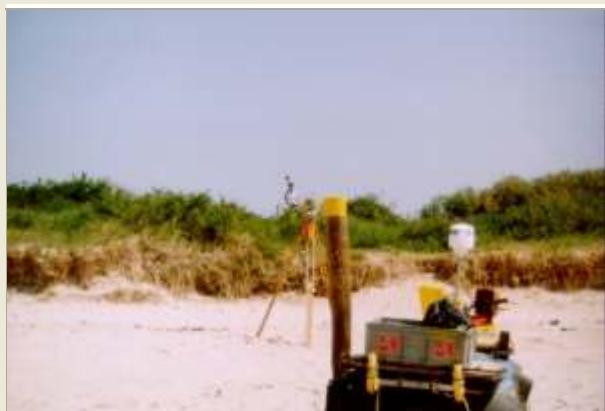
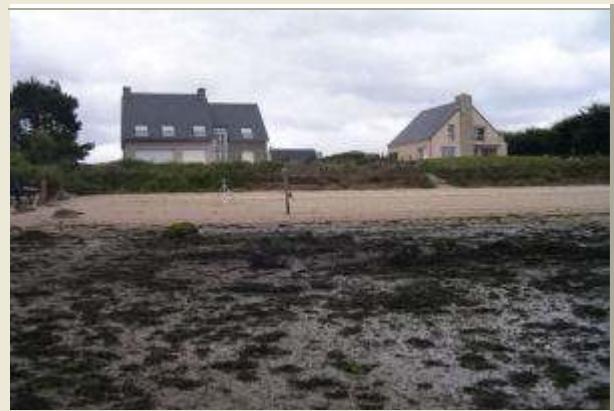
Evolution du trait de côte

Photo du **15/07/1996**

Photo du **16/09/2005**

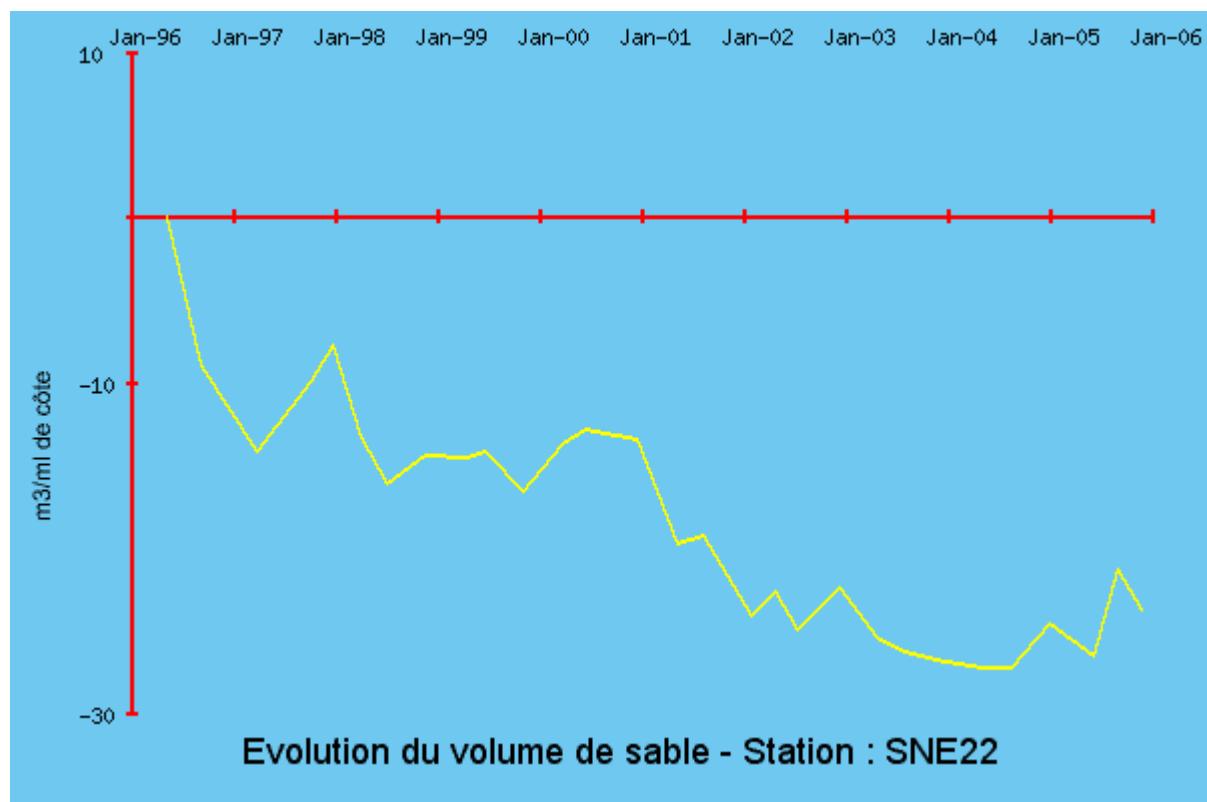
Station implantée sur la Pointe de Saire à environ 500 m à l'Est du Pont de Saire. Profil situé au droit d'un cordon dunaire et orienté vers le Sud.

Evolution du profil de plage entre octobre 2004 et septembre 2005

Succession d'exhaussements et d'abaissements (+20, -10 et +10 cm de la côte vers le large) entre octobre 2004 et septembre 2005.

Stabilité du niveau des moyenne et basse plages.

Relative stabilité entre octobre 2004 et septembre 2005.

Fluctuations de la haute plage de l'ordre de 2 m en pied de microfalaise et de 20 cm à la jonction avec la moyenne plage. Recul de la microfalaise d'érosion de près de 6 m. Tendance à l'abaissement du profil de haute plage depuis mai 1996, de -0,6 à -1,6 m à l'aplomb de l'ancienne microfalaise.

Fluctuations de 10 à 20 cm sur la moyenne plage et de 30 cm en moyenne sur la basse plage. Tendance à la stabilité depuis mai 1996 en moyenne plage et formation de petites barres sableuses sur la basse plage (-20 cm et +10 cm localement).

Importante phase d'érosion de l'ordre de -14 m³/ml jusqu'en mars 1997, affectant essentiellement la haute plage, puis relative stabilisation jusqu'en novembre 2000. Ensuite, la tendance à l'érosion a repris mais moins intensément jusqu'en juin 2004 (-13 m³/ml). Dernièrement, une légère accrétion a été constatée (+4 m³/ml) et le bilan négatif depuis le début des suivis, avec -24 m³/ml en septembre 2005.

Ce secteur doit faire l'objet d'une surveillance accrue notamment en raison de la présence d'habitations récentes directement en arrière du cordon dunaire de faible hauteur.

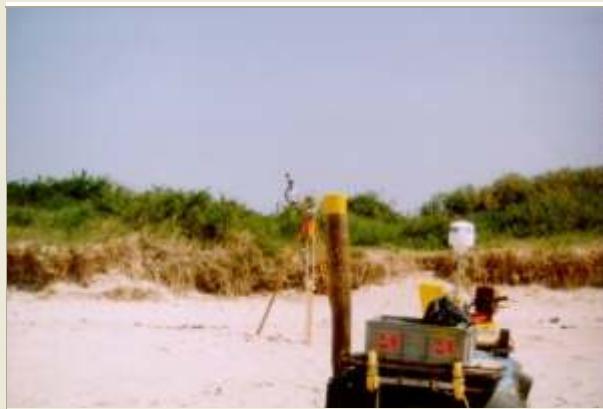
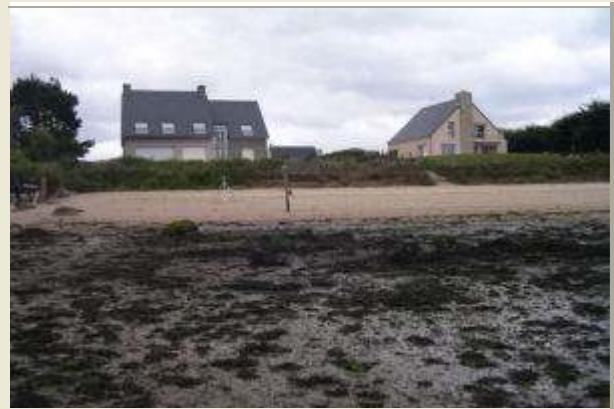
Station SNE22 de la commune de Réville
ÉVOLUTION DU TRAIT DE CÔTE

Photo du **15/07/1996**

Photo du **16/09/2005**

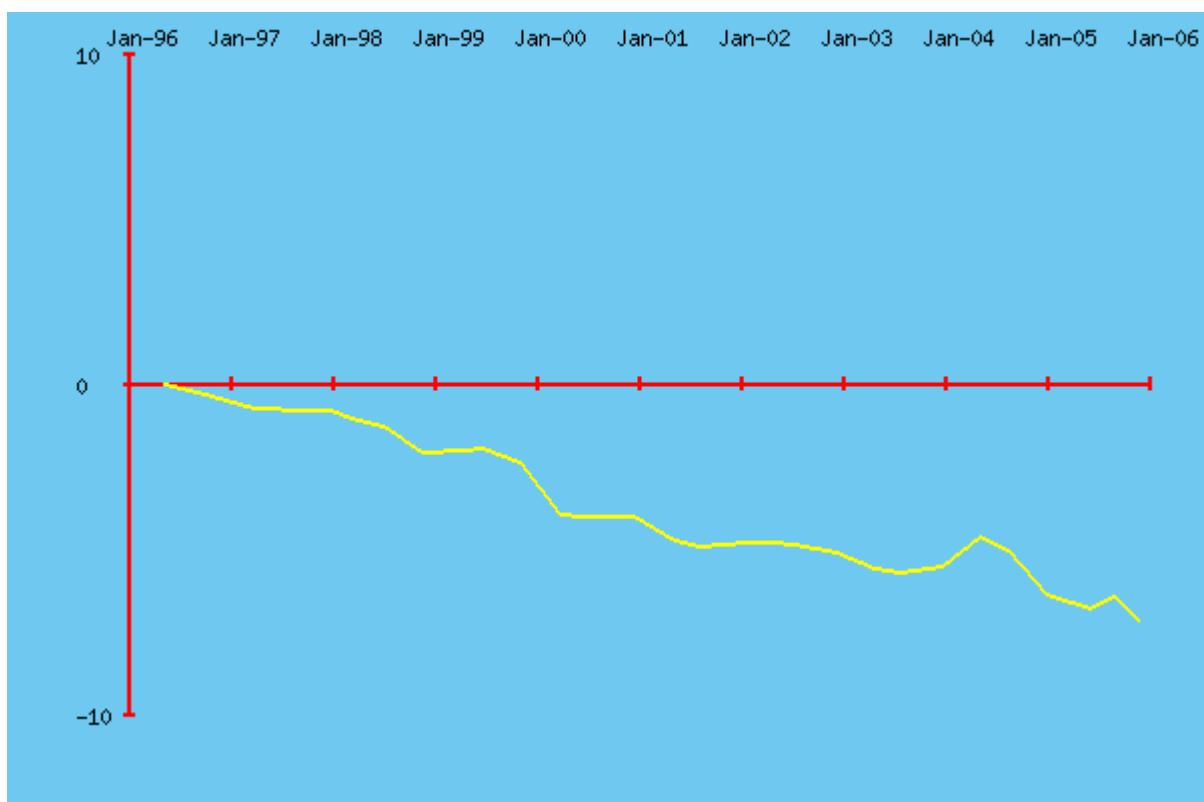
Trait de côte constitué d'un cordon dunaire.

Evolution du trait de côte entre mai 1996 et septembre 2005

Le recul du trait de côte, matérialisé par une microfalaise d'érosion dans un cordon littoral, est continu depuis mai 1996. De l'ordre de -2,4 m jusqu'en octobre 1999, le recul s'est accéléré au cours des hivers 1999-2000, 2000-2001 et 2002-2003. A l'inverse, l'apport de matériaux en avant de la microfalaise a conduit à une avancée ponctuelle du trait de côte en 2004 et 2005. Le recul du trait de côte depuis le début des suivis est de l'ordre de -7,2 m en septembre 2005.

L'évolution du trait de côte à cet endroit doit faire l'objet d'une attention particulière en raison de la présence d'habitations récentes situées directement en arrière.

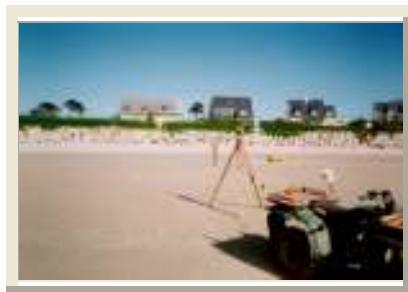
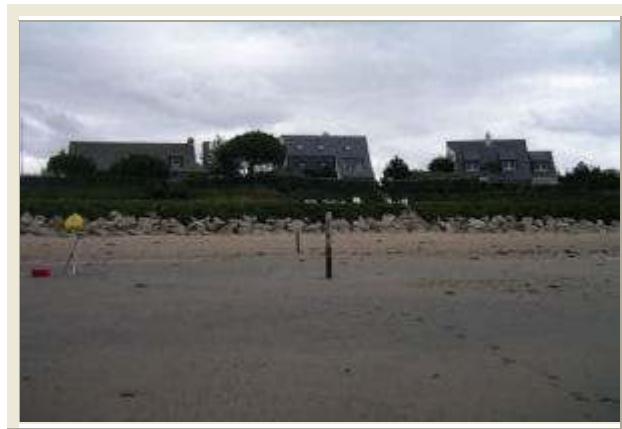
Station SNE23 de la commune de Réville
EVOLUTION DU PROFIL DE PLAGE

Photo du **15/07/1997**

Photo du **16/09/2005**

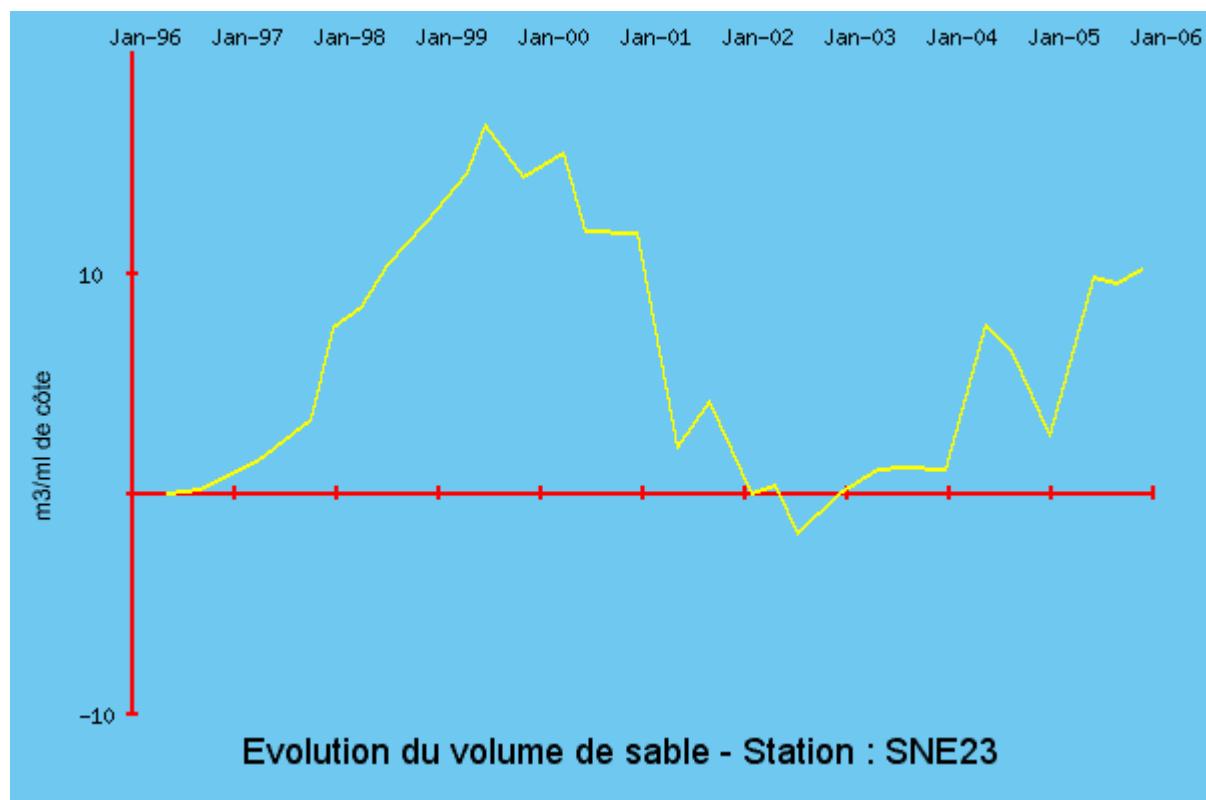
Station implantée à environ 400 m à l'Ouest du phare de l'extrémité de la Pointe de Saire. Profil orienté vers le Sud, situé au droit d'un ouvrage de protection longitudinal en enrochements.

Evolution du profil de plage entre octobre 2004 et septembre 2005

Stabilité globale du profil de haute plage mais léger exhaussement en pied d'enrochement (+20 cm).

Une barre sableuse se développe sur la moyenne plage provoquant un léger exhaussement de sa partie centrale (+10 cm). Stabilité de la basse plage.

Accrétion de +7 m³/ml entre octobre 2004 et septembre 2005.

Fluctuations du profil de haute plage en pied d'enrochements de l'ordre de 1,3 m.

Tendance à l'abaissement de l'extrémité supérieure du profil, entre mai 1996 et septembre 2005, de l'ordre de -20 cm en pied d'ouvrage et atteignant -50 cm en avant.

Les fluctuations de profil sur la moyenne plage atteignent 90 cm. Depuis mai 1996, développement d'une barre (+0,8 m) en partie supérieure de la moyenne plage. Les fluctuations de profil sur la partie inférieure de la moyenne plage sont faibles. Elles atteignent 40 cm sur la basse plage avec, en septembre 2005, un profil localement en érosion (-40 cm) en raison de la proximité du chenal de la Saire.

Le bilan sur ce profil depuis mai 1996 est positif, avec +10 m³/ml. L'engraissement de ce profil observé depuis le début des suivis a été interrompu par une phase érosive (-19 m³/ml entre mai 1999 et mai 2002) avant de reprendre entre fin 2002 et septembre 2005 (+12 m³/ml).

La relative stabilité du budget de la plage depuis le début de suivi a été bénéfique pour la stabilité de l'ouvrage et la protection des biens situés en arrière mais le profil de septembre 2005 s'est abaissé sur sa partie haute par rapport à celui de 1996.

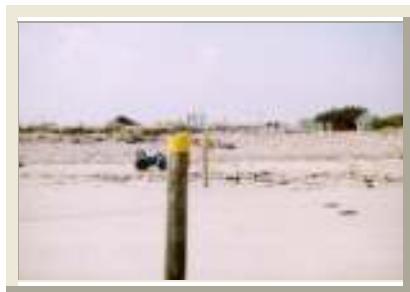
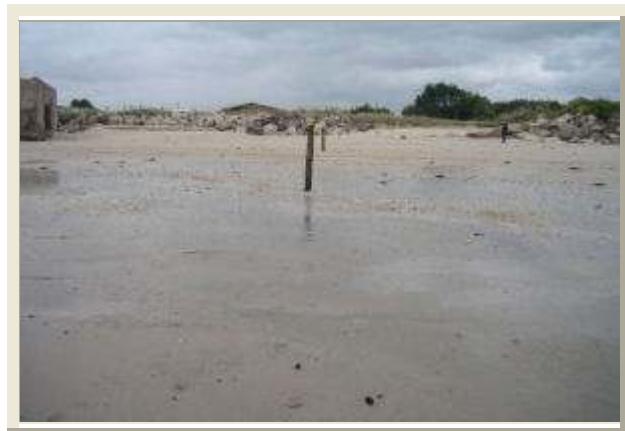
Station SNE24 de la commune de Réville EVOLUTION DU PROFIL DE PLAGE

Photo du **15/07/1996**

Photo du **16/09/2005**

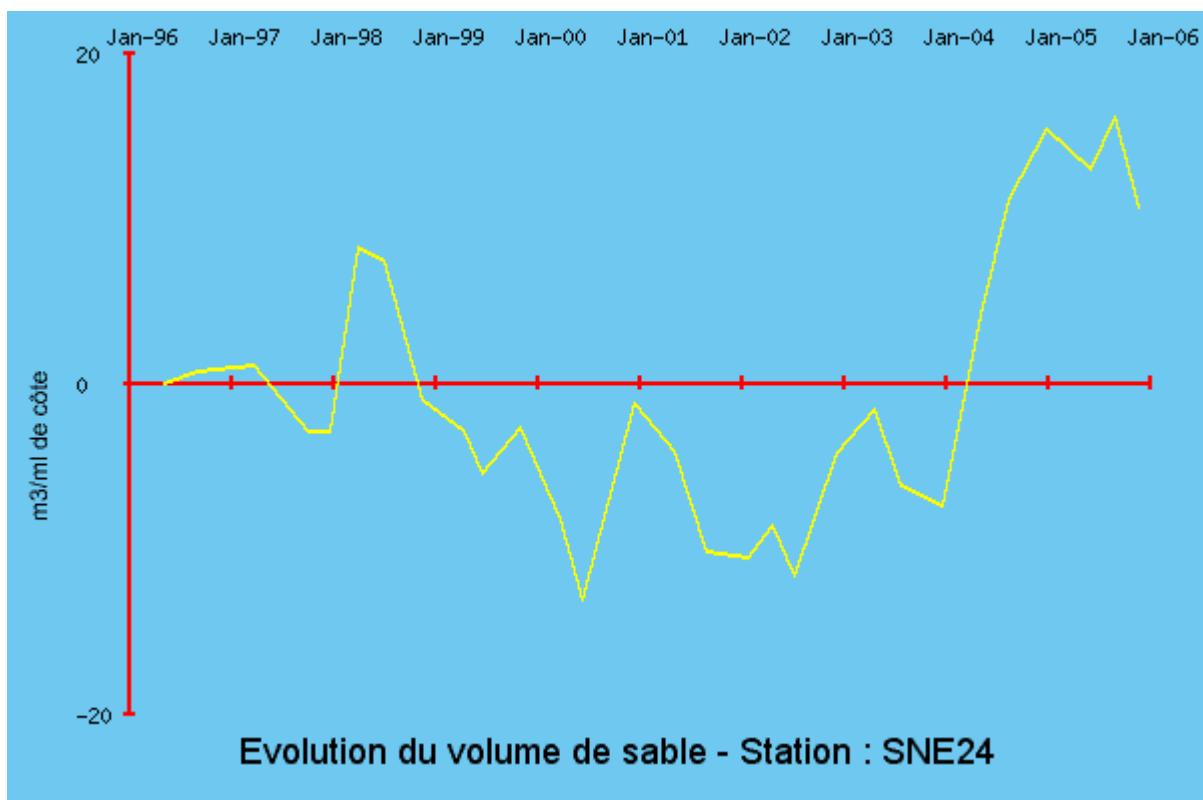
Station située à environ 1 000 m au Nord de l'extrémité de la Pointe de Saire, au droit d'une protection longitudinale privée constituée de blocs hétérogènes. Profil orienté vers l'Est.

Evolution du profil de plage entre octobre 2004 et septembre 2005
- haute plage :

Exhaussement de +10 cm en pied d'enrochement et de +20 cm à la jonction avec la moyenne plage.

Abaissement de la moyenne plage compris entre -10 et -30 cm localement (partie inférieure).

Erosion de -5 m³/ml entre octobre 2004 et septembre 2005.

Fluctuations atteignant 90 cm en pied d'ouvrage, avec abaissement du profil en pied d'enrochement depuis mai 1996 (-60 cm). Le profil de septembre 2005 est l'un des plus bas atteint en pied d'enrochement, celui d'octobre 1999 était en revanche l'un des plus hauts. La partie centrale de la haute plage s'est exhaussée de +20 cm tandis que la partie inférieure s'est abaissée de -20 cm.

Fluctuations atteignant 1,1 m sur le profil de moyenne plage. La formation d'une barre sableuse sur la moyenne plage engendre un exhaussement de +10 à +50 cm. En revanche, un abaissement atteignant -20 cm a été mesuré sur l'extrémité basse du profil.

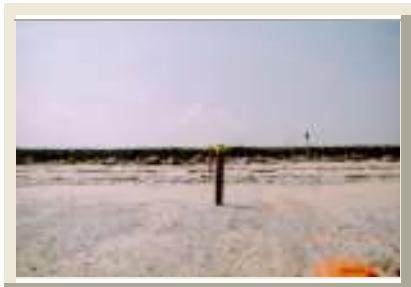
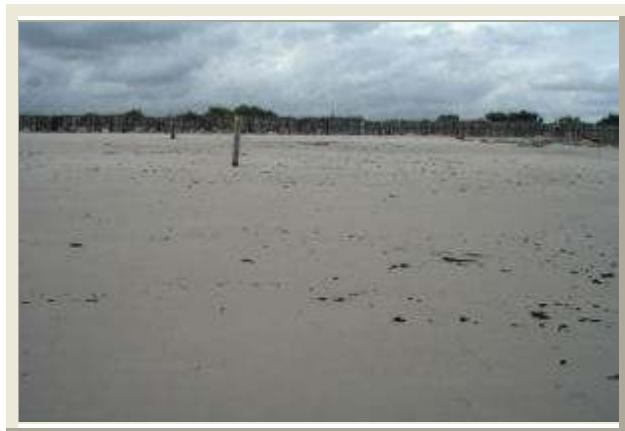
Station SNE25 de la commune de Réville
EVOLUTION DU PROFIL DE PLAGE

Photo du **15/07/1996**

Photo du **16/09/2005**

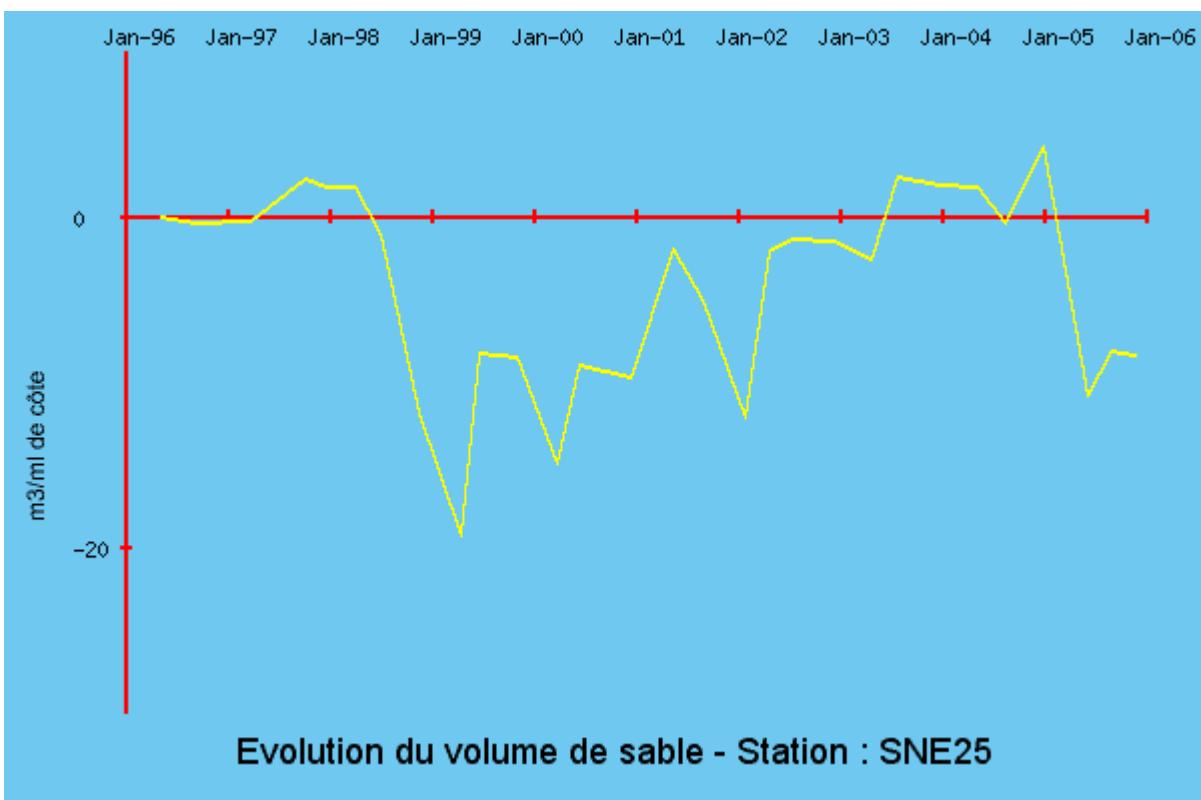
Profil situé au Nord de l'accès à la mer en provenance du lieu-dit "La Baronnerie", au droit d'une protection longitudinale constituée de traverses de chemin de fer et d'enrochements.

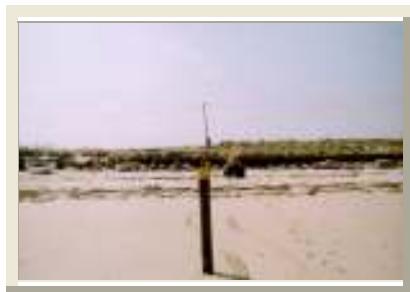
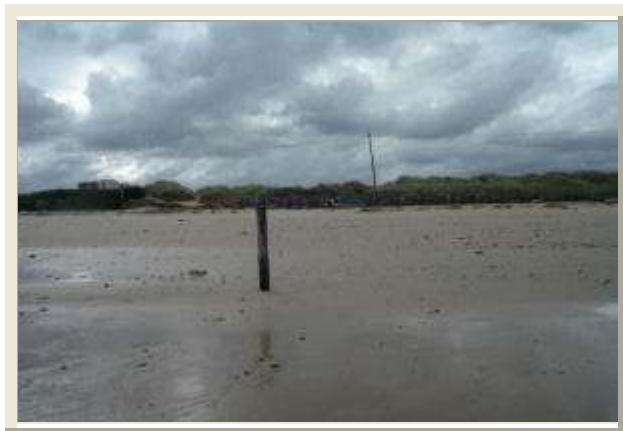
Station SNE26 de la commune de Réville EVOLUTION DU PROFIL DE PLAGE

Photo du **15/07/1996**

Photo du **16/09/2005**

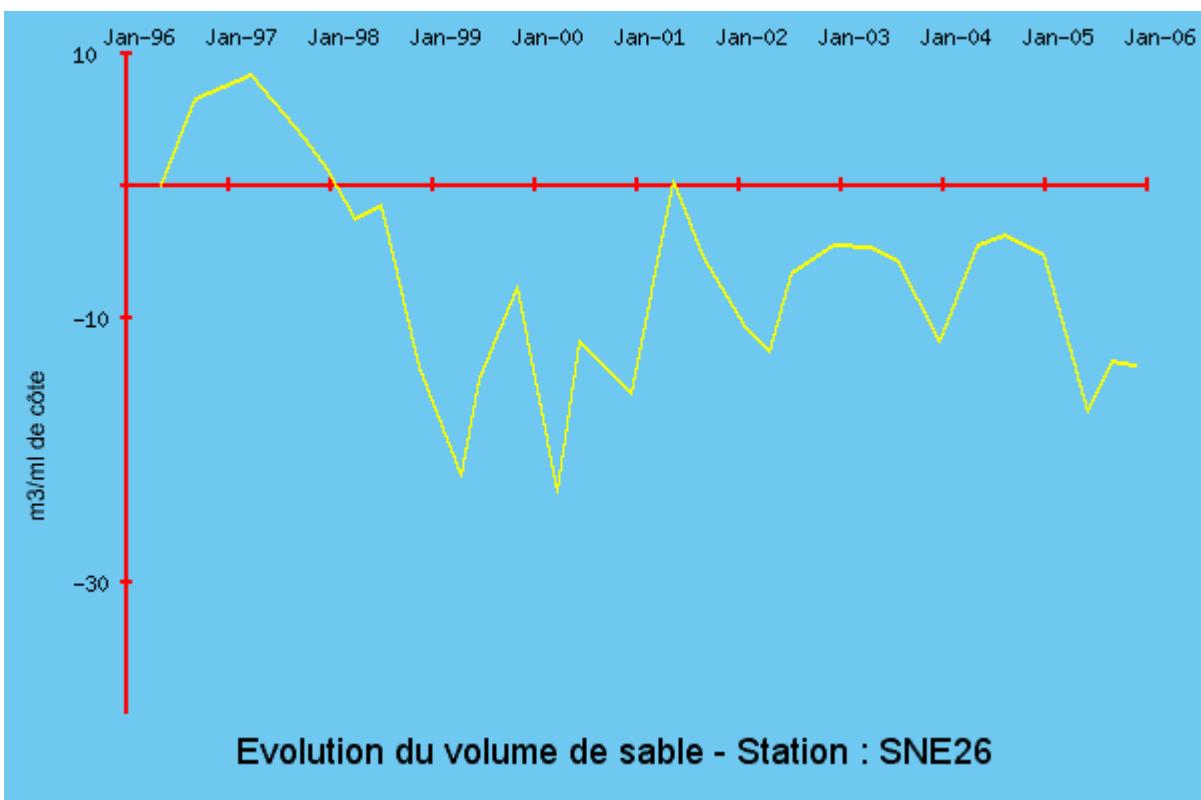
Station implantée dans l'Anse du Hommet, à environ 20 m au Sud de la D128. Profil orienté vers l'Est et situé au droit d'une protection longitudinale constituée de traverses de chemin de fer.
