Direction Régionale de l'Environnement,
de l'Aménagement et du Logement
Provence-Alpes-Côte d'Azur

Rapport de l'Inspection de l'Environnement

- Objet :** Installation Classée pour la Protection de l'environnement.
Société ASCO Industries sur le territoire de la commune de Fos-sur-Mer.
Visite d'inspection du 7 juillet 2017 à la suite de l'incident survenu le 6 juillet 2017
- PJ. :** Projet d'arrêté de mesures d'urgence.

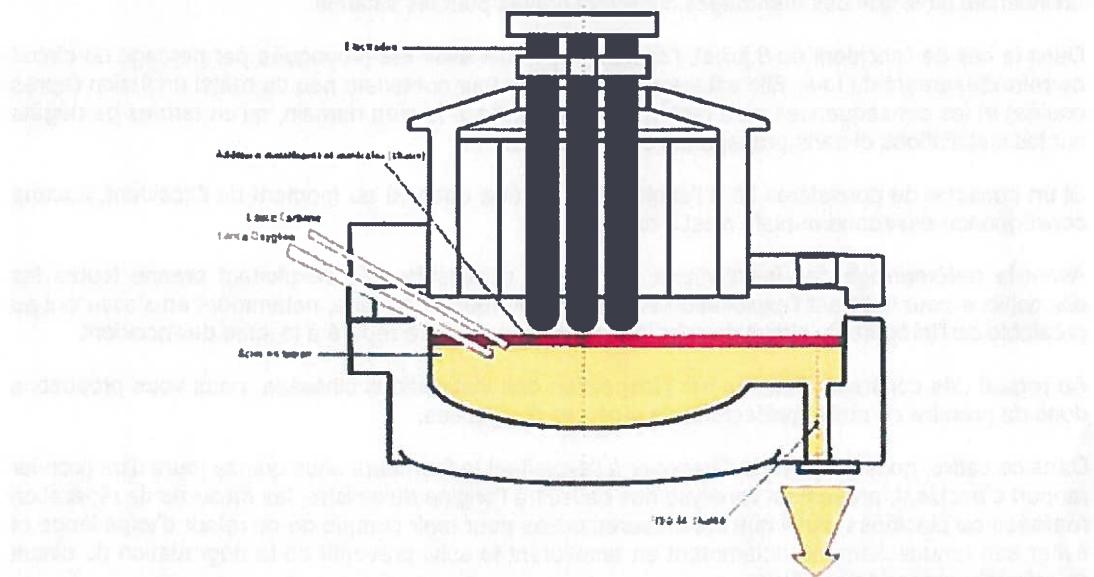
Après basculement du four électrique en avant, l'acier est coulé par le trou de coulée excentré en fond de cuve, dans une poche préchauffée pour limiter le choc thermique (le préchauffage des poches est assuré par les stands de préchauffage de 4 MW unitaire). La poche est disposée sur un chariot muni d'un système de pesage embarqué. Durant la coulée en poche, des additions métalliques et minérales sont effectuées. La durée totale nécessaire à l'élaboration d'une charge d'acier liquide est en moyenne de 2 heures. Le schéma du four est présenté ci-après.
