**PRÉFET
DE L'ISÈRE**

Rapport de contrôle de l'inspection des installations classées		
Référence : 2021-Is211RT		
Nom et adresse de l'établissement contrôlé		Code DREAL
Société VENCOREX Rue Lavoisier BP16 38801 Le Pont de Claix		S3IC 61-07527 Priorité DREAL <input type="checkbox"/> PN <input type="checkbox"/> AE <input type="checkbox"/> SP <input type="checkbox"/> Autre Régime <input type="checkbox"/> A <input type="checkbox"/> E <input type="checkbox"/> D <input type="checkbox"/> NC SEVESO / IED <input type="checkbox"/> HAUT <input type="checkbox"/> BAS / <input type="checkbox"/> IED
Activité principale : Chimie du chlore et des isocyanates		
Date du contrôle : 25/05/2021		
Inspecteur(s) : Stéphanie GIBERT (UD 38) et Mélanie THOMAS (PRICAE)		
Type de contrôle		
<input type="checkbox"/> Inspection annoncée <input type="checkbox"/> Inspection inopinée		<input type="checkbox"/> Inspection planifiée <input type="checkbox"/> Inspection circonstancielle

Circonstances du contrôle		
<input type="checkbox"/> Plan de contrôle de la DREAL <input type="checkbox"/> Incident/Accident du		<input type="checkbox"/> Plainte <input type="checkbox"/> Autre :
Thème(s) du contrôle	<input type="checkb

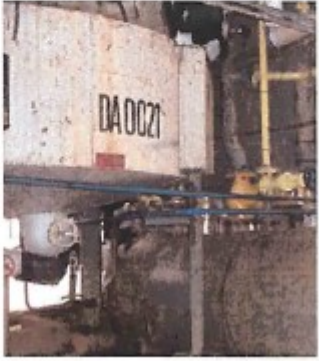
Fiche scénario n°28 *nouvelle fiche*		Atelier Compression chlore																						
Cas n° : 2 (norm) et 12 (déma)		Fiches de risque n° : CCI2.2014.1 et Démar2.2014.2		Installation : Colonne à chlore liquide																				
Evénement redouté central : Perte de confinement du compresseur Rateau suite à débordement de chlore liquide																								
Version	Date	Dossier	Analyse de risque	Note n°	Date AR																			
2	25/09/2015	EDD Spécifique Compression chlore	RSS	Annexe 10 EDD	2015																			
<p>Description du scénario : En marche normale, si l'une des régulations de niveau défaille, et que le lecteur ne voit pas les paramètres de conduite dériver. Ou si lors d'une phase de démarrage de l'atelier, les deux indications de niveau sont défaillantes, la colonne va se remplir, le lecteur va démarrer le compresseur Rateau contenant du chlore liquide. Dans ces deux cas, il y aura perte de confinement et vaporisation du chlore liquide contenu dans la colonne par mise à l'atmosphère.</p> <p>- Phénomène dangereux : o Dispersion d'un nuage de gaz toxique</p> <p>Causes de l'événement redouté :</p> <ul style="list-style-type: none"> - Défaillance d'une régulation de niveau (1.10^{-3}/an/régulation) ET Erreur lecteur qui ne voit pas la dérive des paramètres de conduite (1.10^{-2}/an) - OU Défaillance simultanée des deux indications de niveau de la colonne ($2,7.10^{-3}$/an) ET Démarrage d'un compresseur Rateau (1/an) lors d'une phase de remplissage de la colonne (3.10^{-1}/an) <p>Barrières de prévention humaines et matérielles :</p> <ul style="list-style-type: none"> - Sécurité de température basse dans le collecteur entrée chlore gaz / Ferme la VTOR 1 sur alimentation en chlore liquide de la colonne / SIL 2 – APS 1 - Autre sécurité de température basse dans le collecteur entrée chlore gaz / Ferme la VTOR 2 sur alimentation en chlore liquide de la colonne / SIL 2 – APS 2 - Sécurité opérateur de détection de liquide TOR dans le collecteur entrée chlore gaz / Consigne de fermer l'alimentation en chlore liquide de la colonne / Non pris en compte dans les probabilités <p>Probabilité de l'événement redouté central pour une période d'observation de 1 an : $1,8.10^{-9}$</p> <p>Barrières de protection :</p> <ul style="list-style-type: none"> - 2 réseaux de détection chlore sous la colonne à chlore liquide et à proximité / Arrêt alimentation en chlore liquide de la colonne – Arrêt de l'électrolyse - Autres détections chlore dans le local / Déclenche rideau d'eau autour de l'atelier – Ouverture des bouches d'assainissement vers la colonne D55000 – Envoi de soude fraîche dans la colonne D55000 – Arrêt de l'extraction d'air du local <ul style="list-style-type: none"> o L'ensemble est considéré comme CRR1 pour ce scénario

<p>Commentaires :</p> <ul style="list-style-type: none"> - La défaillance d'un système dynamique (chaîne de régulation, analyseur, système de conduite,...) correspond à une fréquence de 3.10^{-1}/an - La probabilité d'erreur lecteur est de 1.10^{-2}/an - La probabilité de défaillance simultanée de deux systèmes dynamiques (chaîne de régulation, analyseur, système de conduite,...) correspond à une fréquence de $2,7.10^{-3}$/an - Le remplissage de la colonne n'est effectuée qu'après les grands arrêts, soit une fois tous les 3 ans. - On considère qu'on peut démarrer un compresseur Rateau une fois par an 																					
<p>Documents de référence</p> <p>Schéma TI n°602R2001 Rév.06 (issu 602S1163 rév.23) : Calculs réalisés avec logiciel : PHAST 7.1.1 (note 2015/402/YGR) / Toxique Données toxicité : INERIS DRC-08-94-398-10645A</p>		<p>Données toxicité : Chlore</p>
