**PRÉFET
DE L'ISÈRE**

Rapport de contrôle de l'inspection des installations classées		
Référence : 2021-Is211RT		
Nom et adresse de l'établissement contrôlé	Code DREAL	
Société VENCOREX Rue Lavoisier BP16 38801 Le Pont de Claix	S3IC Priorité DREAL Régime SEVESO / IED	61-07527 <input type="checkbox"/> PN <input type="checkbox"/> AE <input type="checkbox"/> SP <input type="checkbox"/> Autre <input type="checkbox"/> A <input type="checkbox"/> E <input type="checkbox"/> D <input type="checkbox"/> NC <input type="checkbox"/> HAUT <input type="checkbox"/> BAS / <input type="checkbox"/> IED
Activité principale : Chimie du chlore et des isocyanates		
Date du contrôle : 25/05/2021		
Inspecteur(s) : Stéphanie GIBERT (UD 38) et Mélanie THOMAS (PRICAE)		
Type de contrôle		
<input type="checkbox"/> Inspection annoncée <input type="checkbox"/> Inspection inopinée	<input type="checkbox"/> Inspection planifiée <input type="checkbox"/> Inspection circonstancielle

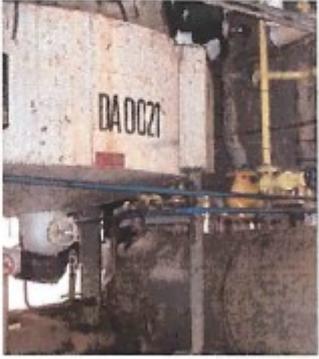
Fiche scénario n°28 *nouvelle fiche*		Atelier Compression chlore																						
Cas n° : 2 (norm) et 12 (déma)		Fiches de risque n° : CCI2.2014.1 et Démar2.2014.2		Installation : Colonne à chlore liquide																				
Evénement redouté central : Perte de confinement du compresseur Rateau suite à débordement de chlore liquide																								
Version	Date	Dossier	Analyse de risque	Note n°	Date AR																			
2	25/09/2015	EDD Spécifique Compression chlore	RSS	Annexe 10 EDD	2015																			
<p>Description du scénario : En marche normale, si l'une des régulations de niveau défaille, et que le lecteur ne voit pas les paramètres de conduite dériver. Ou si lors d'une phase de démarrage de l'atelier, les deux indications de niveau sont défaillantes, la colonne va se remplir, le lecteur va démarrer le compresseur Rateau contenant du chlore liquide. Dans ces deux cas, il y aura perte de confinement et vaporisation du chlore liquide contenu dans la colonne par mise à l'atmosphère.</p> <p>- Phénomène dangereux : o Dispersion d'un nuage de gaz toxique</p> <p>Causes de l'événement redouté : - Défaillance d'une régulation de niveau (1.10^{-3}/an/régulation) ET Erreur lecteur qui ne voit pas la dérive des paramètres de conduite (1.10^{-2}/an) - OU Défaillance simultanée des deux indications de niveau de la colonne ($2,7.10^{-3}$/an) ET Démarrage d'un compresseur Rateau (1/an) lors d'une phase de remplissage de la colonne (3.10^{-1}/an)</p> <p>Barrières de prévention humaines et matérielles : - Sécurité de température basse dans le collecteur entrée chlore gaz / Ferme la VTOR 1 sur alimentation en chlore liquide de la colonne / SIL 2 – APS 1 - Autre sécurité de température basse dans le collecteur entrée chlore gaz / Ferme la VTOR 2 sur alimentation en chlore liquide de la colonne / SIL 2 – APS 2 - Sécurité opérateur de détection de liquide TOR dans le collecteur entrée chlore gaz / Consigne de fermer l'alimentation en chlore liquide de la colonne / Non pris en compte dans les probabilités</p> <p>Probabilité de l'événement redouté central pour une période d'observation de 1 an : $1,8.10^{-9}$</p> <p>Barrières de protection : - 2 réseaux de détection chlore sous la colonne à chlore liquide et à proximité / Arrêt alimentation en chlore liquide de la colonne – Arrêt de l'électrolyse - Autres détections chlore dans le local / Déclenche rideau d'eau autour de l'atelier – Ouverture des bouches d'assainissement vers la colonne D55000 – Envoi de soude fraîche dans la colonne D55000 – Arrêt de l'extraction d'air du local o L'ensemble est considéré comme CRR1 pour ce scénario</p>

<p>Commentaires :</p> <ul style="list-style-type: none"> - La défaillance d'un système dynamique (chaîne de régulation, analyseur, système de conduite,...) correspond à une fréquence de 3.10^{-1}/an - La probabilité d'erreur lecteur est de 1.10^{-2}/an - La probabilité de défaillance simultanée de deux systèmes dynamiques (chaîne de régulation, analyseur, système de conduite,...) correspond à une fréquence de $2,7.10^{-3}$/an - Le remplissage de la colonne n'est effectuée qu'après les grands arrêts, soit une fois tous les 3 ans. - On considère qu'on peut démarrer un compresseur Rateau une fois par an 																					
<p>Documents de référence</p> <p>Schéma TI n°602R2001 Rév.06 (issu 602S1163 rév.23) : Calculs réalisés avec logiciel : PHAST 7.1.1 (note 2015/402/YGR) / Toxique Données toxicité : INERIS DRC-08-94-398-10645A</p>			<p>Données toxicité : Chlore</p>
