Rapport de l'Inspection des installations classées

Visite d'inspection du 01/08/2023

SECHE ECO INDUSTRIES

Références : EC-2023-475-INSP-Séché Eco industries-Changé-RAP

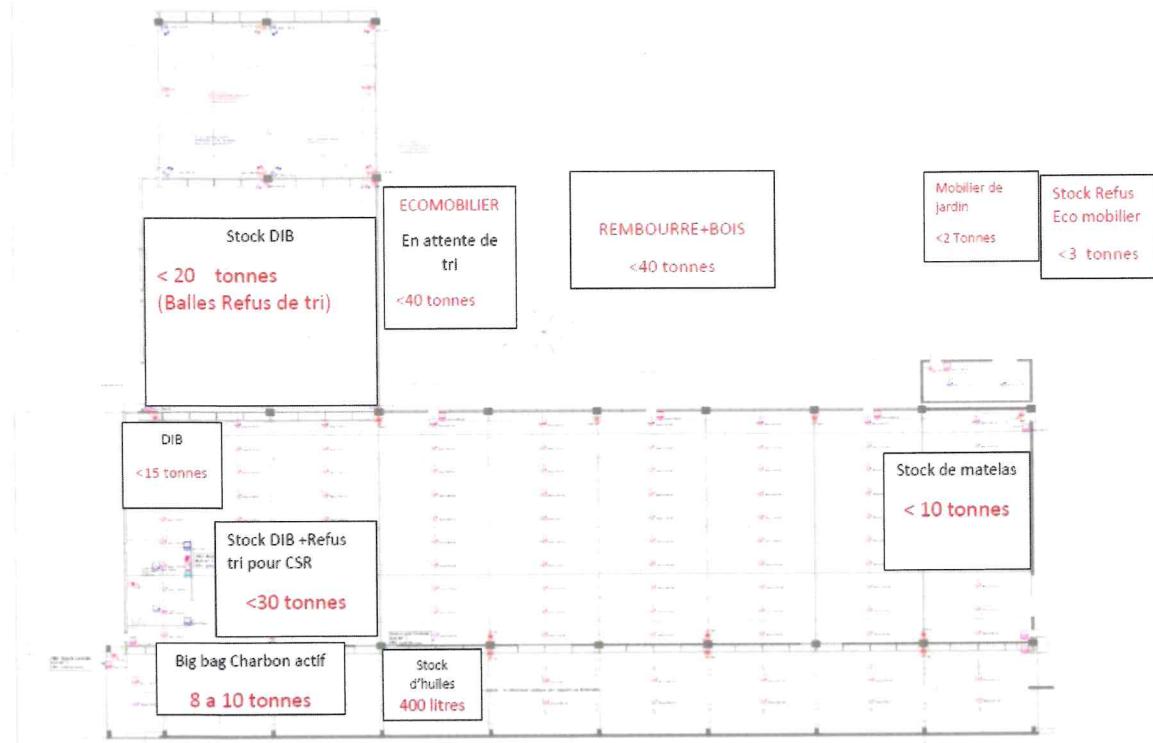
Copie de l'état des stocks

Stock bâtiment CSR et Eco mobilier au vendredi 28/07/2023
