Rapport de l'Inspection des installations classées

Visite d'inspection du 20/03/2023

SMET NORD EST 71

ECOCEA est une usine de tri-méthanisation-compostage de déchets.

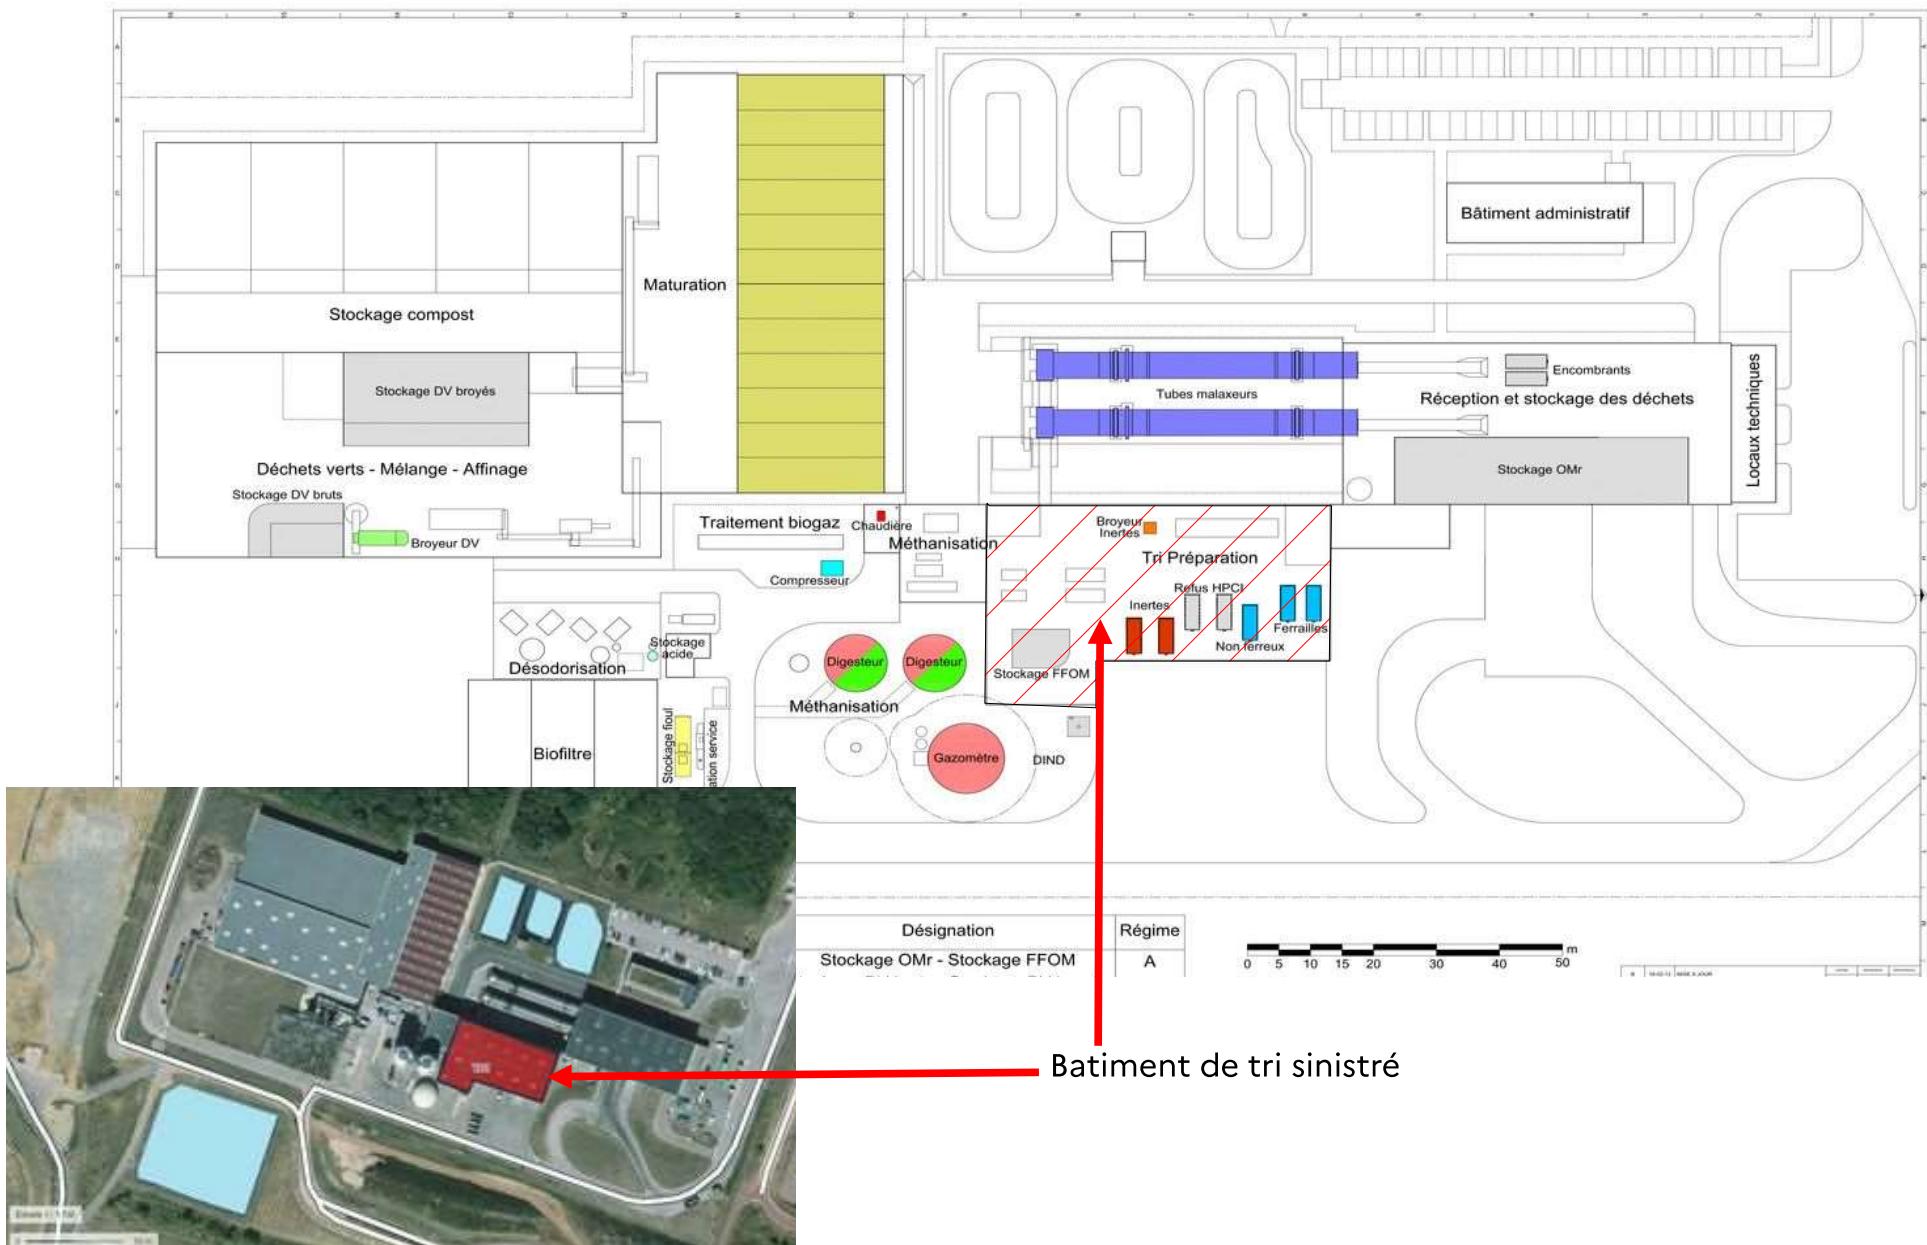
ANNEXE – Localisation bâtiment de tri-mécano-biologique-méthanisation

La visite d'inspection est une visite réactive suite à l'incendie qui a eu lieu dans le bâtiment de tri le samedi 18 mars 2023 après-midi. Le plan du site en annexe permet de localiser le bâtiment de tri qui a fait l'objet d'un incendie.
