Rapport de l'Inspection des installations classées

Visite d'inspection du 03/04/2024

TESSERON COGNAC SAS

Références : 2024 538 UbD 16-86 Env

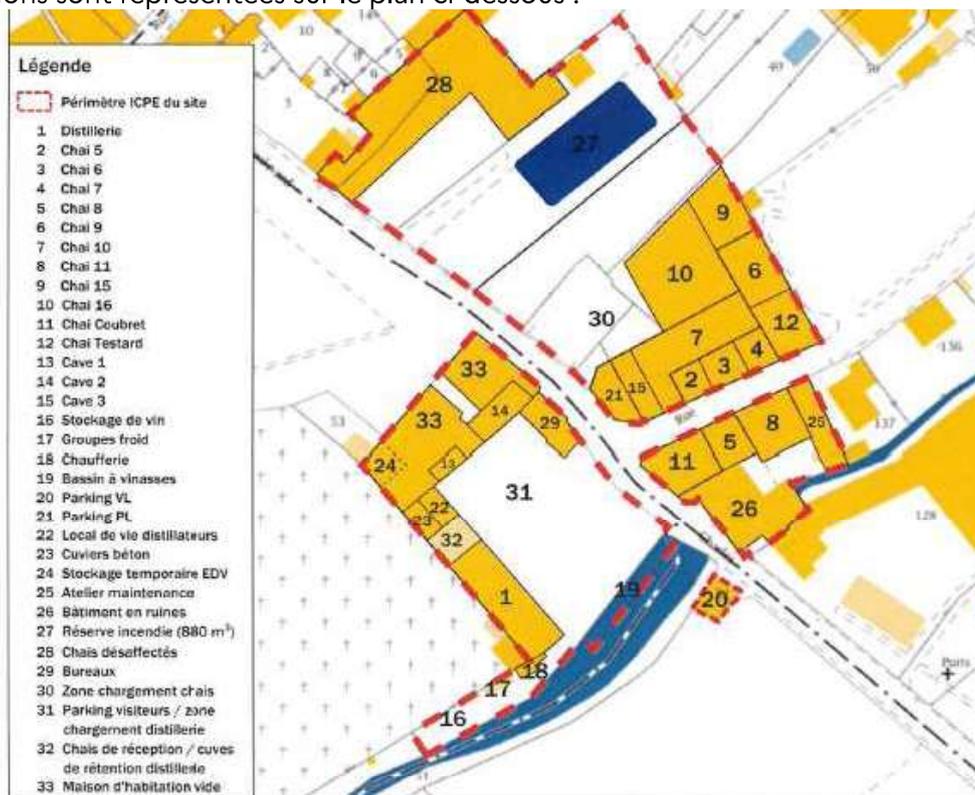
Les installations sont représentées sur le plan ci-dessous :

La zone 28 supra correspond aux chais 12, 13 et 14 qui ont été déclassés et dans lesquels plus aucun alcool n'est stocké depuis plusieurs années.
