Rapport de l'Inspection des installations classées

Visite d'inspection du 03/07/2025

Société : Société d'Exploitation du Parc Eolien de Souvigné

Parc éolien implanté à Souvigné (79800)

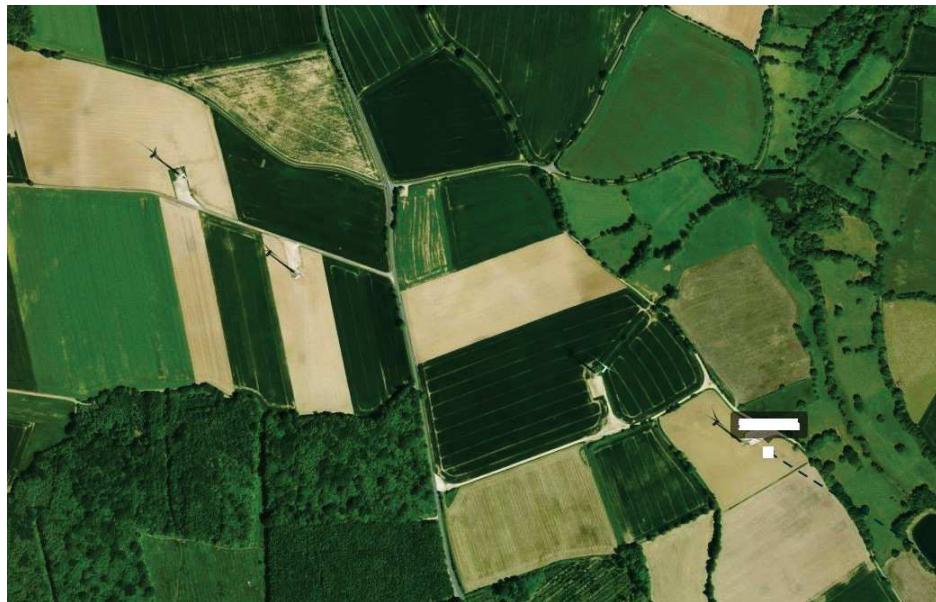
Le parc éolien a été mis en service le 30 septembre 2011. Il est composé de 4 éoliennes GAMESA G90 T78 de 2MW chacune, hautes de 123 mètres, implantées de part et d'autre de la route RD 10, à environ 300 m au nord de la forêt de l'Hermitain, au droit de terrains à usage agricole. Le parc dispose d'un permis de construire d'avril 2008 et son entrée dans le champ de la législation relative aux ICPE (lors de la création de la rubrique 2980 de la nomenclature des installations classées) a été actée par lettre préfectorale du 21 juin 2012 qui reconnaît le bénéfice de ses droits acquis par antériorité.
