PREFET DES LANDES

DIRECTION REGIONALE DE L'ENVIRONNEMENT, DE
L'AMENAGEMENT ET DU LOGEMENT D'AQUITAINE

Rapport de la visite du 24 avril 2012
de l'établissement ADOUR METAL à Dax et Narrosse

Objet de l'inspection	Alerte : rejet accidentel d'hydrocarbures dans le eaux
Annonce	Visite sans rendez-vous préalable
Personnes rencontrées	. Monsieur SECHI, chef de l'établissement ADOUR METAL de Dax . services déplacés sur le site à l'occasion de la pollution : police nationale, police municipale, conseiller municipal, régie des eaux.
Inspecteurs	Eric DUPOUY DREAL aquitaine - unité territoriale des Landes
Référentiel	. Article R.512-69 du code de l'environnement . Arrêté préfectoral d'autorisation d'extension n° 2009/443 du 24 juillet 2009 . Arrêté préfectoral n° 2011/551 du 14 novembre 2011 (changement d'exploitant ; nouvelles rubriques déchets)
Principal écart constaté	Rejet d'hydrocarbures dans les eaux superficielles

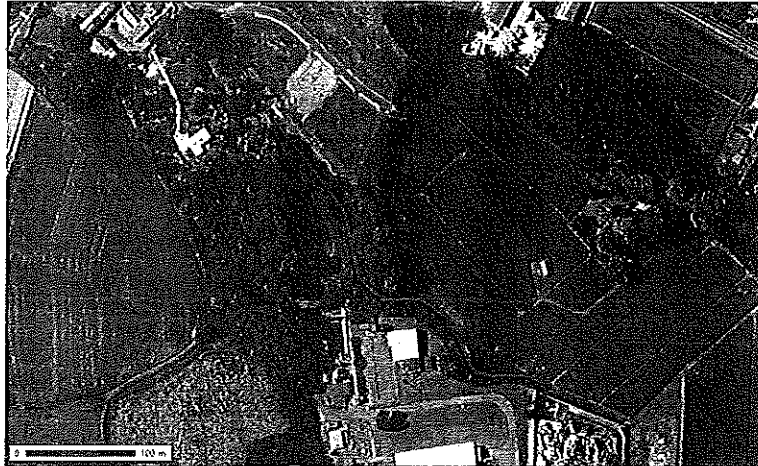
Ce cheminement correspond au tracé en rouge, ci-dessous, sur fond IGN :

Nous constatons des traces d'hydrocarbures, plus ou moins diluées, tout au long de ce cheminement. Elles sont visibles, sur les photographies ¹ que nous avons prises et qui sont annexées au présent rapport.

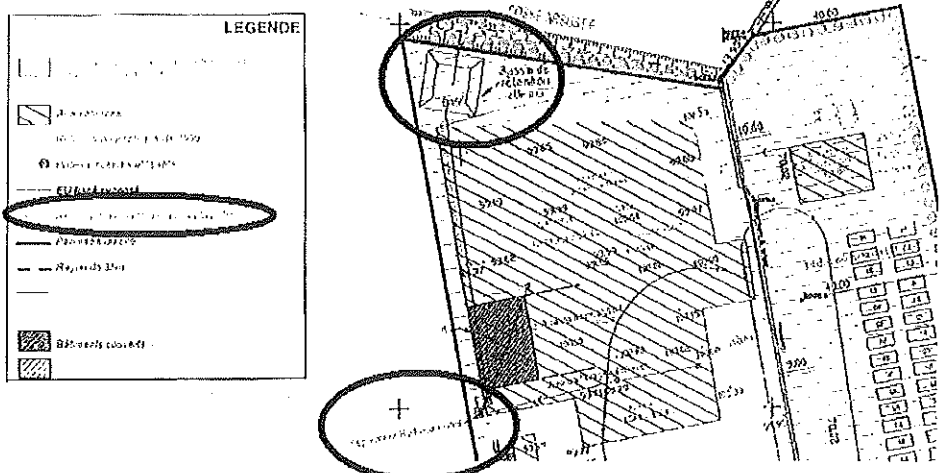
12 *	<p>ARTICLE 12 : Pollution des eaux :</p> <p>Les eaux pluviales, eaux de lavages et tous liquides qui seraient accidentellement répandus sur les emplacements spéciaux définis aux articles 2 et 3 transiteront par le séparateur débouleur de 2 m³ existant puis seront admises dans un bassin de 225 m³ de stockage étanche. Le bassin de rétention sera entretenu de façon à conserver son étanchéité.</p>	<p>D'après les indications du chef d'établissement, les eaux pluviales, en sortie de déshuileur, rejoignent le fossé extérieur et non le bassin prévu par l'arrêté préfectoral.</p>
plan *

<p>Cette situation mérite cependant un complément d'information, pour établir la réalité du réseau.</p> <p>Le 24 avril 2012, l'exploitant n'était pas en mesure de présenter le plan des réseaux d'eau de l'établissement.</p>
R.512-69 **	<p>« L'exploitant d'une installation [...] est tenu de déclarer, dans les meilleurs délais, à l'inspection des installations classées les accidents ou incidents survenus du fait du fonctionnement de cette installation qui sont de nature à porter atteinte aux intérêts mentionnés à l'article L.511-1.</p> <p>Un rapport d'accident ou, sur demande de l'inspection des installations classées, un rapport d'incident est transmis par l'exploitant à l'inspection des installations classées. Il précise, notamment, les circonstances et les causes de l'accident ou de l'incident, les effets sur les personnes et l'environnement, les mesures prises ou envisagées pour éviter un accident ou un incident similaire et pour en pallier les effets à moyen ou à long terme. »</p>	<p>La lettre de la société ADOUR METAL du 26 avril 2012 ne mentionne pas les effets de la pollution sur l'environnement.</p> <p>Elle n'apporte pas d'éclairage sur le réseau des eaux pluviales.</p>

L'écart supposé à l'article 12 et la nécessité de sécuriser la gestion des eaux pluviales (circuit, entretien des déshuileur) nous conduisent à proposer à Monsieur le Préfet le projet d'arrêté complémentaire joint.

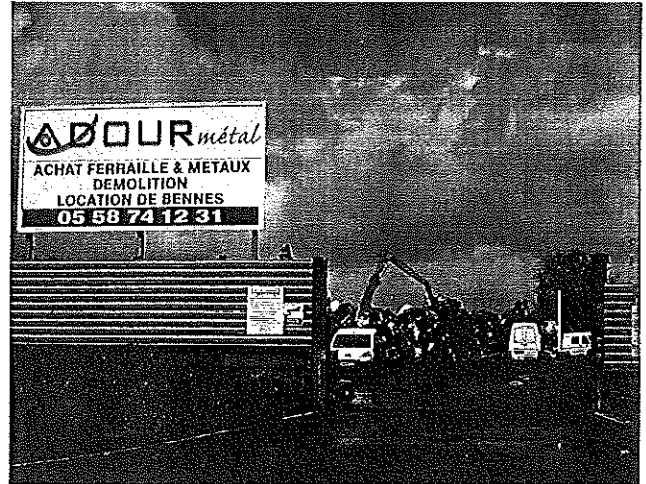
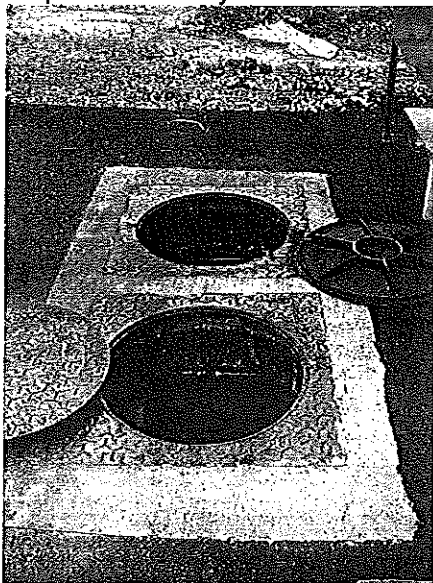
Dans l'établissement ADOUR METAL, vers 14h00, le séparateur à hydrocarbures placé sur le réseau d'eaux pluviales paraît visuellement saturé. Ensuite, vers 15h00, il est vidangé par la SOCIETE DACQUOISE D'ASSAINISSEMENT ET DE DEGAZAGE.

Questionné sur la réalité et sur les causes de la pollution, le chef de l'établissement ADOUR METAL nous déclare que les fortes pluies et la saturation du déshuileur ont pu provoquer le rejet accidentel d'hydrocarbures.

Séparateur à hydrocarbures incriminé

Par lettre du 26 avril 2012 adressée à la DREAL, la société ADOUR METAL confirme cette explication (débordement des débourbeurs-déshuileurs) et, comme action corrective, elle annonce la vidange annuelle de tous ses débourbeurs.

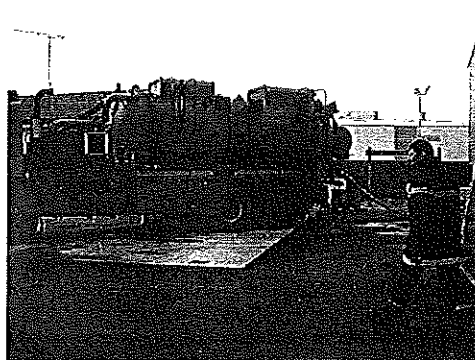
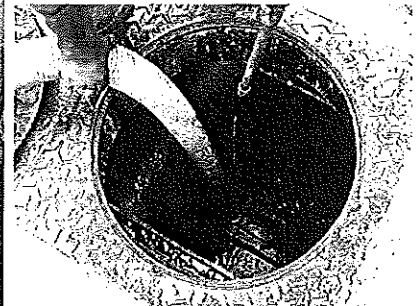
sa vidange, vers 15h00

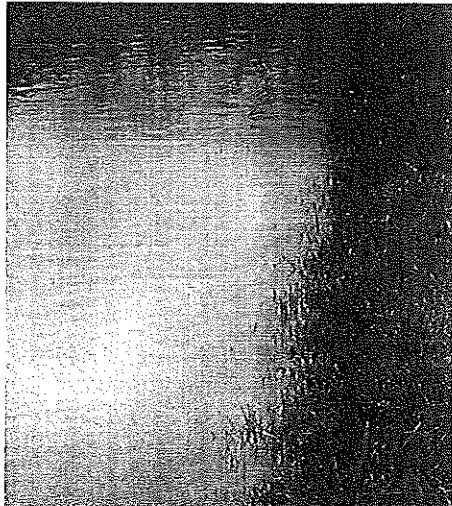
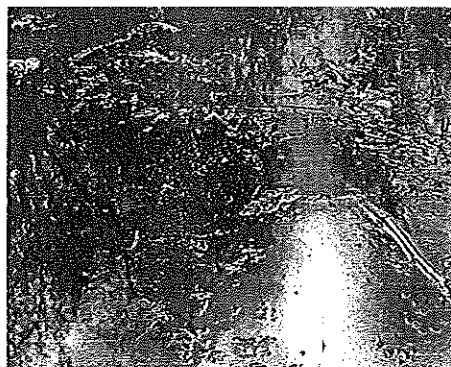
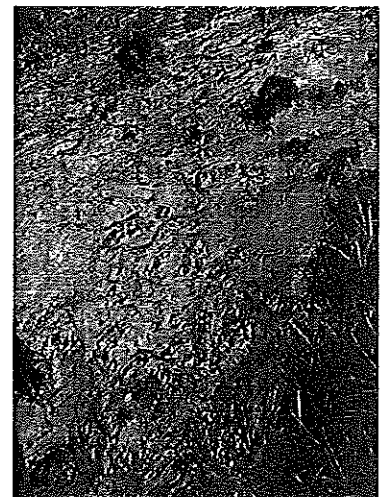
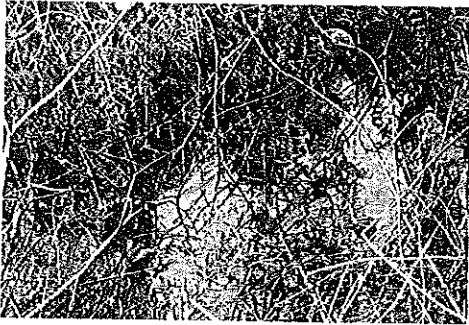
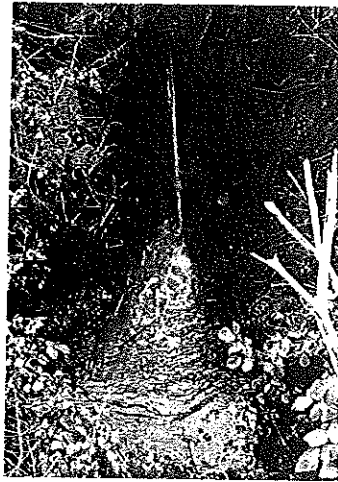
Remontée vers l'établissement ADOUR METAL, le long du fossé

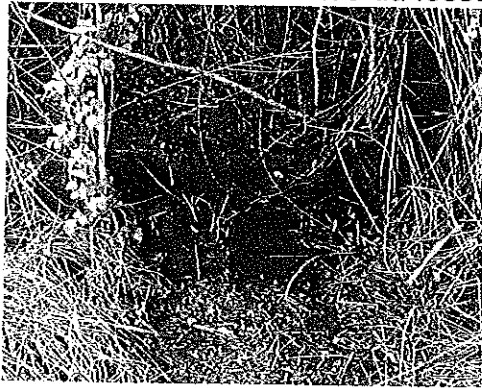
En poursuivant le long du fossé vers l'Est, au-delà du point de rejet de l'établissement ADOUR METAL, nous ne voyons pas de traces d'hydrocarbures.

Poursuite de la remontée du fossé, à l'amont du point de rejet ADOUR METAL

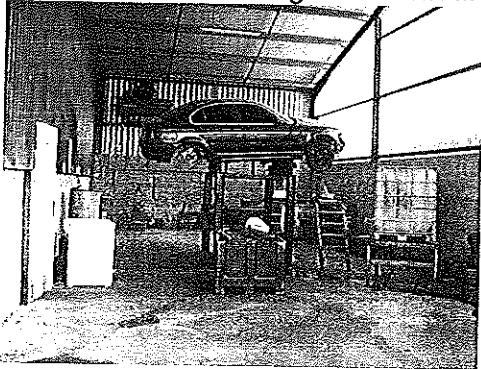
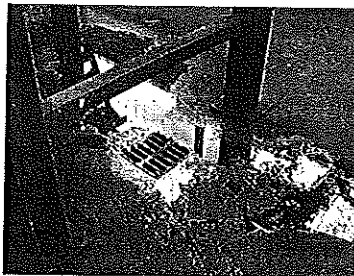
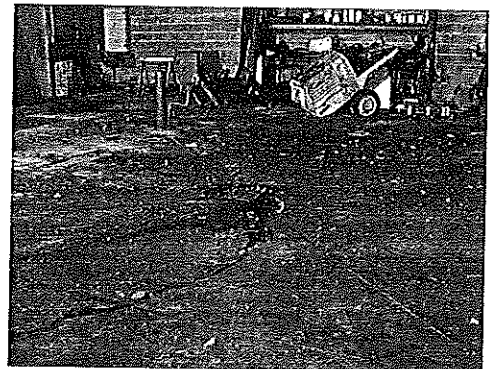
Ateliers de démontage de véhicules
