RAPPORT DE L'INSPECTION DES INSTALLATIONS CLASSÉES
Visite d'inspection du 25 novembre 2020

Société : IEL Exploitation 29 ci-après dénommé l'exploitant

Commune : Xanton-Chassenon

Nature de l'activité : Production d'électricité utilisant l'énergie mécanique du vent

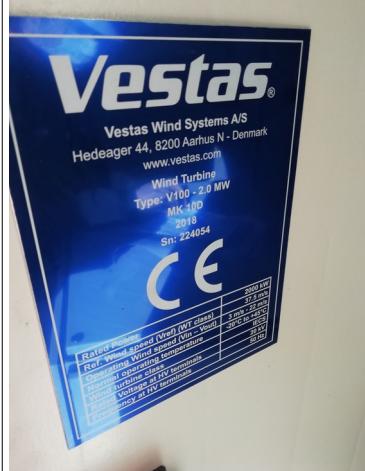
Réf réglementaires	Objectifs de la prescription contrôlée	Constats lors de la visite
AMPG 2980 modifié Article 8 conformité des aérogénérateurs installés	<p>L'aérogénérateur est conçu pour garantir le maintien de son intégrité technique au cours de sa durée de vie. Le respect de la norme NF EN 61 400-1 ou IEC 61 400-1, dans leur version en vigueur à la date de dépôt du dossier de demande d'autorisation environnementale prévu par l'article L. 181-8 du code de l'environnement, ou toute norme équivalente en vigueur dans l'Union européenne à l'exception des dispositions contraires aux prescriptions du présent arrêté, permet de répondre à cette exigence.</p> <p>Un rapport de contrôle d'un organisme compétent atteste de la conformité de chaque aérogénérateur de l'installation avant leur mise en service industrielle.</p>	<p>Le rapport initial pour la construction du parc éolien de l'APAVE daté du 15/12/2017 mentionne que les éoliennes implantées seront des Vestas V100-2MW. L'exploitant a transmis le certificat de conformité de ce modèle d'éolienne.</p> <p>Lors de la visite, les plaques d'identification des modèles d'aérogénérateurs ont été vérifiées dans les éoliennes E03, E04 et E05.</p>

<p>(exemple sur E02)</p> <p>Ce point est qualifié de fait conforme n°2, noté FC2_2020, des présents constats.</p>

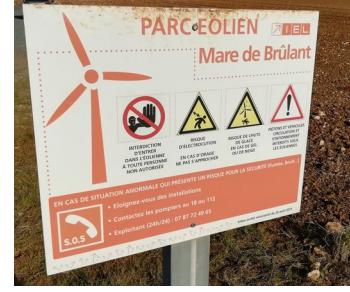
Réf réglementaires	Objectifs de la prescription contrôlée	Constats lors de la visite
AMPG 2980 modifié Article 13	Les personnes étrangères à l'installation n'ont pas d'accès libre à l'intérieur des aérogénérateurs.	Lors de la visite, les éoliennes E03, E04 et E05 ont été inspectées. L'accès à chacune d'entre elles était fermé à clé.
Accès aux aérogénérateurs	Les accès à l'intérieur de chaque aérogénérateur, du poste de transformation, de raccordement ou de livraison sont maintenus fermés à clé afin d'empêcher les personnes non autorisées d'accéder aux équipements.	Ce point est qualifié de fait conforme n°5, noté FC5_2020 , des présents constats.
AMPG 2980 modifié Article 14	<p>Chaque aérogénérateur est identifié par un numéro, affiché en caractères lisibles sur son mât. Le numéro est identique à celui généré à l'issue de la déclaration prévue à l'article 2.2.</p> <p>Les prescriptions à observer par les tiers sont affichées soit en caractères lisibles soit au moyen de pictogrammes sur des panneaux positionnés sur le chemin d'accès de chaque aérogénérateur, sur le poste de livraison et, le cas échéant, sur le poste de raccordement. Elles concernent notamment :</p> <ul style="list-style-type: none"> - les consignes de sécurité à suivre en cas de situation anormale ; - l'interdiction de pénétrer dans l'aérogénérateur ; - la mise en garde face aux risques d'électrocution ; - la mise en garde, le cas échéant, face au risque de chute de glace. 	<p>Lors de l'inspection, les éoliennes E03, E04 et E05 ont été visitées.</p> <p>Sur celles – ci, le numéro d'identification était présent, ainsi que le panneau de prescriptions sur le chemin d'accès y menant.</p>

Ce point est qualifié de fait conforme n°6, noté **FC6_2020**, des présents constats.
