RAPPORT DE L'INSPECTION DES INSTALLATIONS CLASSEES

Objet : Société CARGILL France SAS à Montoir de Bretagne

P.J : Projet d'arrêté préfectoral autorisant l'augmentation des capacités de stockage et la mise en place de mesures supplémentaires de maîtrise des risques d'explosion de poussières

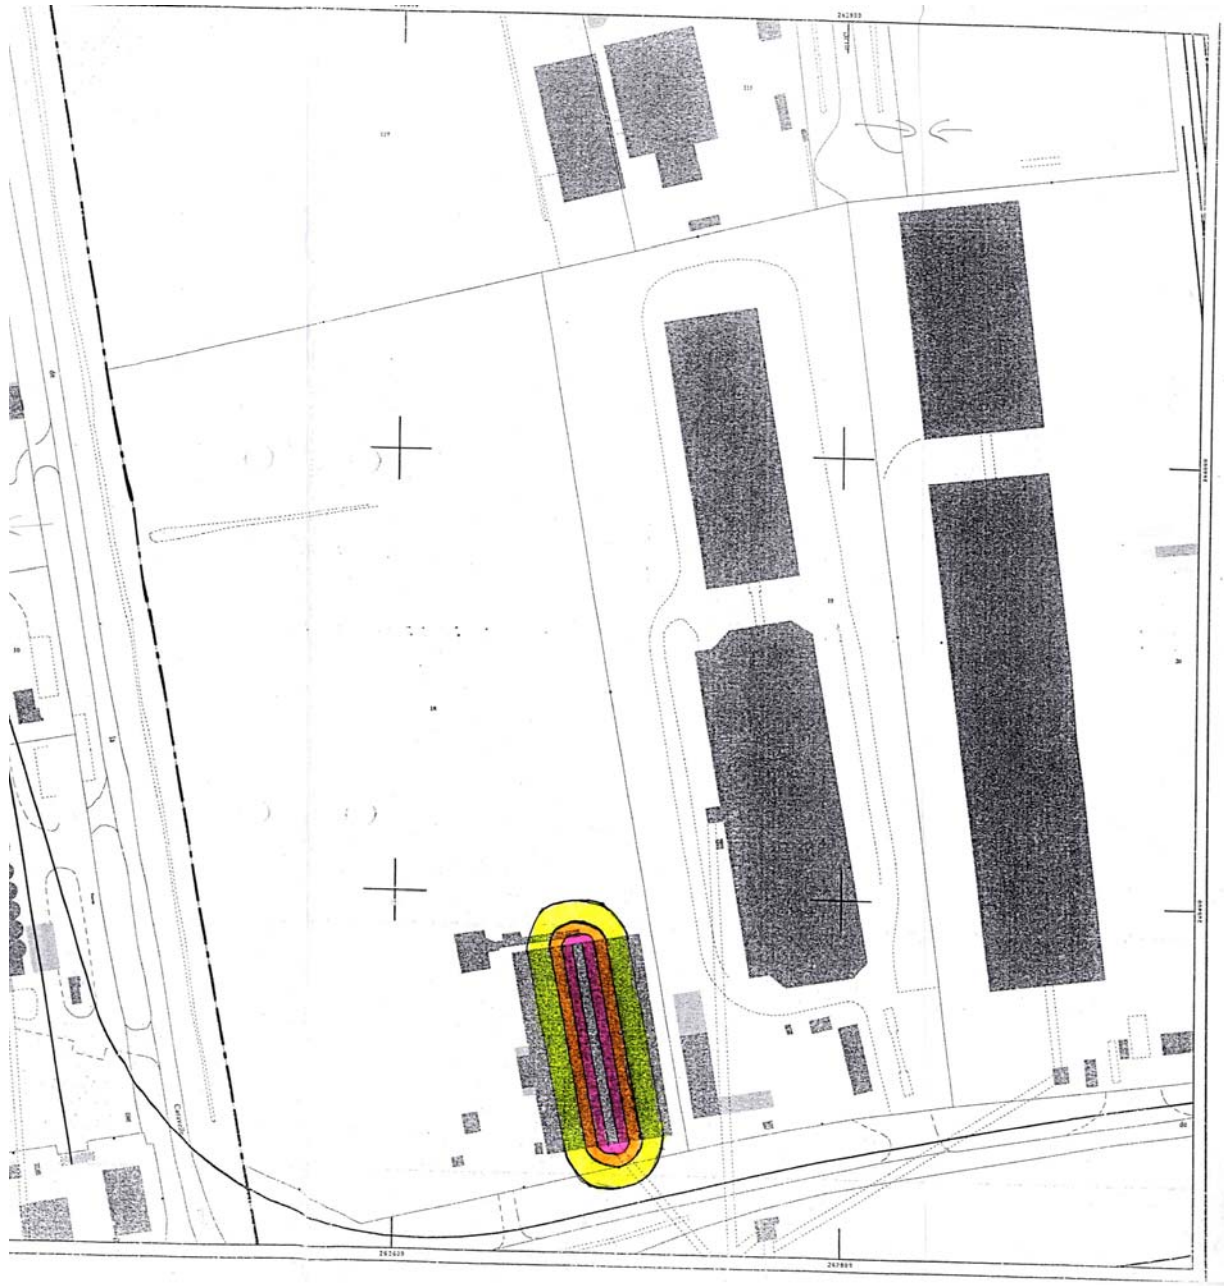
Annexe 2 : cartographie des zones d'effets en cas d'explosion suite à la mise en œuvre des recommandations de l'INERIS

En jaune : 20 hPa ou mbar, seuils des effets délimitant la zone des effets indirects par bris de vitre sur l'homme (1) ;

En orange : 50 hPa ou mbar, seuils des effets irréversibles délimitant la « zone des dangers significatifs pour la vie humaine » et seuil des dégâts légers sur les structures

En rose : 140 hPa ou mbar, seuil des effets létaux délimitant la « zone des dangers graves pour la vie humaine » mentionnée à l'article L. 515-16 du code de l'environnement et seuil des dégâts graves sur les structures

scénario	P _{max} d'explosion	Distances de projections	Zones des effets irréversibles pour une surpression à 50 mbar	Zones des effets létaux pour une surpression à 140 mbar
			<i>A partir du centre des volumes concernés</i>	
Explosion primaire dans le magasin	30 mbar	< 5 m	-	-
Explosion primaire dans la galerie de reprise	150 mbar	< 5 m	10 m	< 5 m
Propagation à la galerie de l'explosion primaire dans le magasin	300 mbar	5 m	45 m	20 m

La cartographie des zones d'effets est jointe au présent rapport (*cf. annexe 2*). Elle permet de conclure qu'en dépit de l'augmentation des capacités de stockage sollicitée par CARGILL, les zones d'effets resteraient dans les limites de propriété.
