<b>Rapport de contrôle de l'inspection des installations classées</b>		
<b>Référence :</b> 20200817-RAP-DACA00585		
<b>Nom et adresse de l'établissement contrôlé</b>	<b>Code DREAL</b>	
SAS Granulats Vicat lieu-dit « L'Ile Fournèse » et « Calvier » à Pierrelatte.  <u>Siège social</u> : 4, Rue Aristide Bergès – Les Trois Vallons 38 080 L'Isle d'Abeau SIREN : 768 200 255	S3IC 0061.00690 Priorité <input type="checkbox"/> PN <input type="checkbox"/> AE <input checked="" type="checkbox"/> SP <input type="checkbox"/> Autre Régime <input checked="" type="checkbox"/> A <input type="checkbox"/> E <input type="checkbox"/> D <input type="checkbox"/> NC SEVESO/ IED <input type="checkbox"/> HAUT <input type="checkbox"/> BAS / <input type="checkbox"/> IED	
<b>Activité principale :</b> Ancienne exploitation de carrière en eau		
<b>Date du contrôle :</b> 08/09/2020		
<b>Inspecteur :</b> Eric CHARMASSON		
<b>Type de contrôle</b>

### **I. Objet de la visite :**

Le 09 avril 2020 la préfecture de la Drôme a reçu de la SAS Granulats Vicat la notification partielle de fin de travaux de sa carrière située aux lieux-dit « Iles Fournèse » et « Calvier » à Pierrelatte. Cette remise en état de carrière est

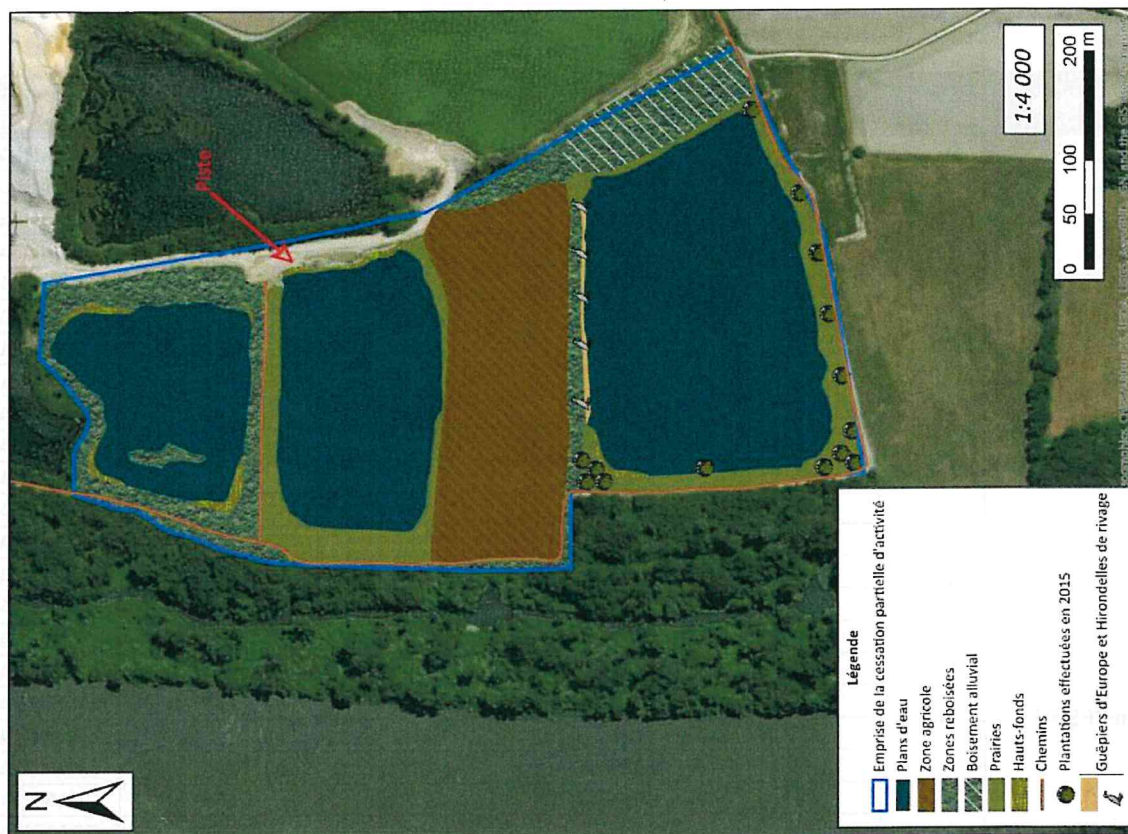
Plan de remise en état partielle du dossier d'abandon

La forme des plans d'eau et la surface agricole est légèrement différente du plan de l'arrêté du 23 octobre 2013 (voir comparatif en annexe II) mais les objectifs sont globalement respectés.

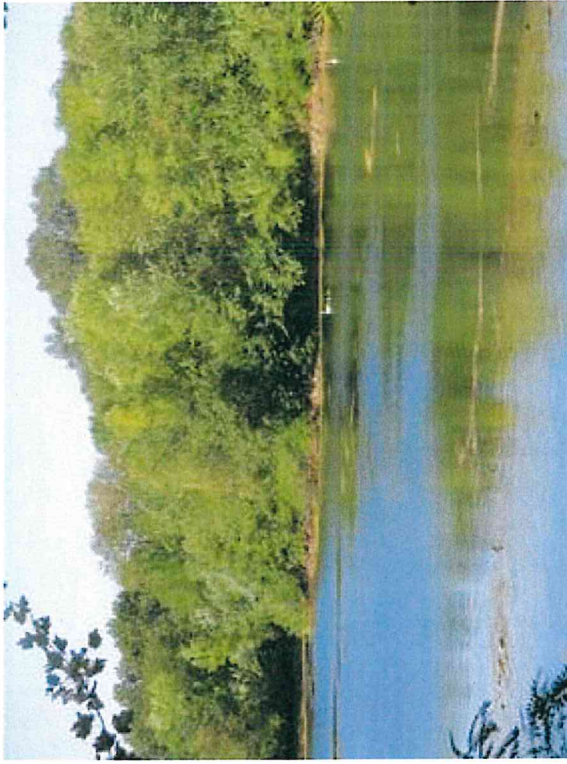
Les plans d'eaux et leurs abords ont évolué de façon naturelle et depuis 4 ans la végétation s'est développée : voir photos des différents plan d'eau en annexe III (plan d'eau Nord, Central, Sud et parcelle agricole).

Plan d'eau Nord avec îlot

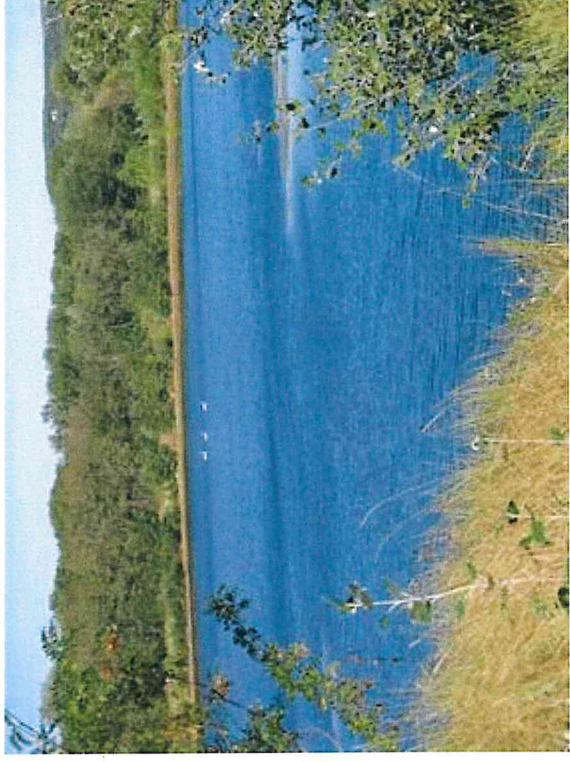
Madame Marie-pierre Mouton, Maire de la commune de Pierrelatte a émis, le 17 décembre 2014, un avis favorable sur la remise en état réalisée par la société Granulats Vicat dans le cadre du dossier initial. Une remarque portait sur la végétalisation du plan d'eau Sud qui n'était pas finalisée mais qui a fait l'objet de plantations en 2015 (micocouliers, saules pleureurs et sophoras).

Plan d'eau Sud
