Rapport de contrôle de l'inspection des installations classées		
Référence : UDR-21-SSDAS-058-ACA-ELL		
Nom et adresse de l'établissement contrôlé		Code DREAL
Société FERINOX ZI Zone portuaire 69560 ST-ROMAIN-EN-GAL		S3IC 61-3771 Priorité DREAL <input type="checkbox"/> PN <input type="checkbox"/> AE <input type="checkbox"/> SP <input type="checkbox"/> Autre Régime <input type="checkbox"/> A <input type="checkbox"/> E <input type="checkbox"/> D <input type="checkbox"/> NC SEVESO <input type="checkbox"/> HAUT <input type="checkbox"/> BAS
Activité principale : tri, transit, regroupement et traitement de déchets de métaux		
Date du contrôle : 4 mars 2021		
Inspecteur : Emily LE LOARER, Anne-Claire ANDRIES		
Type de contrôle		
<input type="checkbox"/> Inspection annoncée <input type="checkbox"/> Inspection inopinée		<input type="checkbox"/> Inspection planifiée <input type="checkbox"/> Inspection circonstancielle

Constats de l'inspection

I – Présentation de l'établissement et contexte

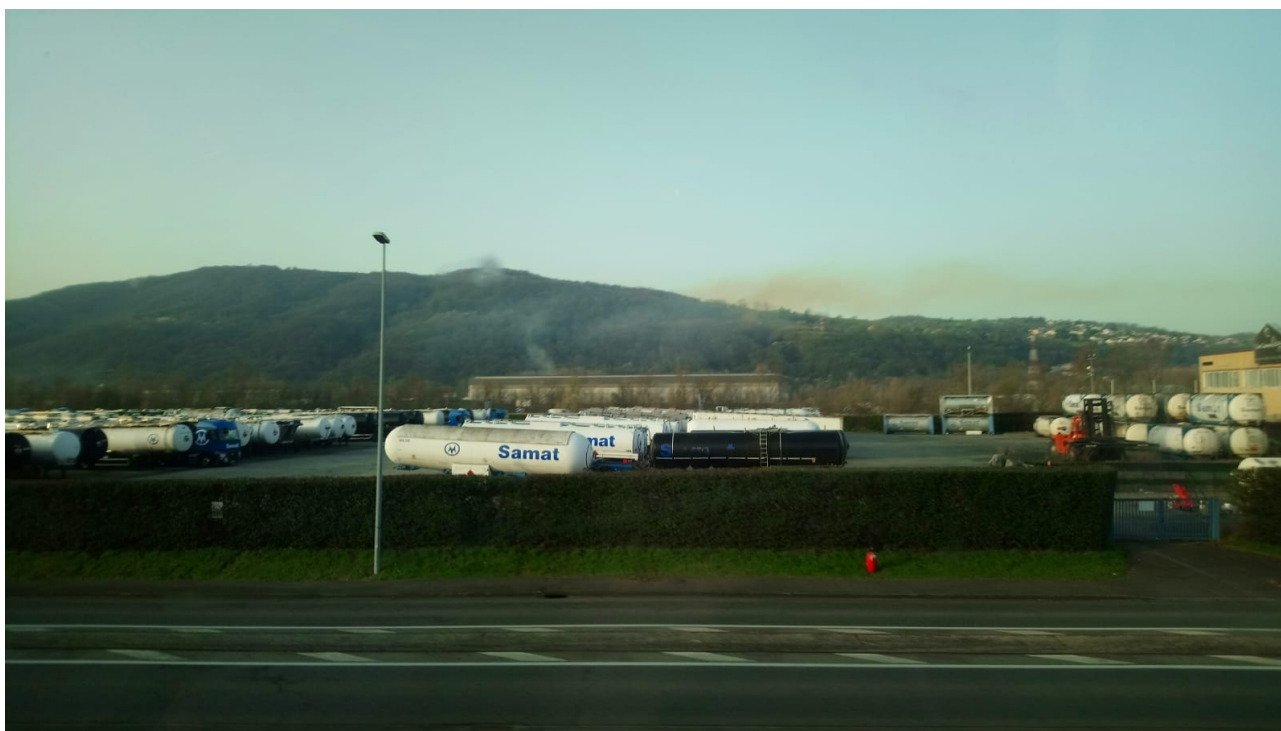
Le jeudi 4 mars matin, l'inspection des installations classées a reçu un signalement concernant des fumées qui se dégageaient depuis le site FERINOX à Saint-Romain-en-Gal. C'est donc dans ce contexte que l'Inspection a procédé à une visite d'inspection. Les suites de l'inspection du 14 novembre 2018 n'ont pas été étudiées.

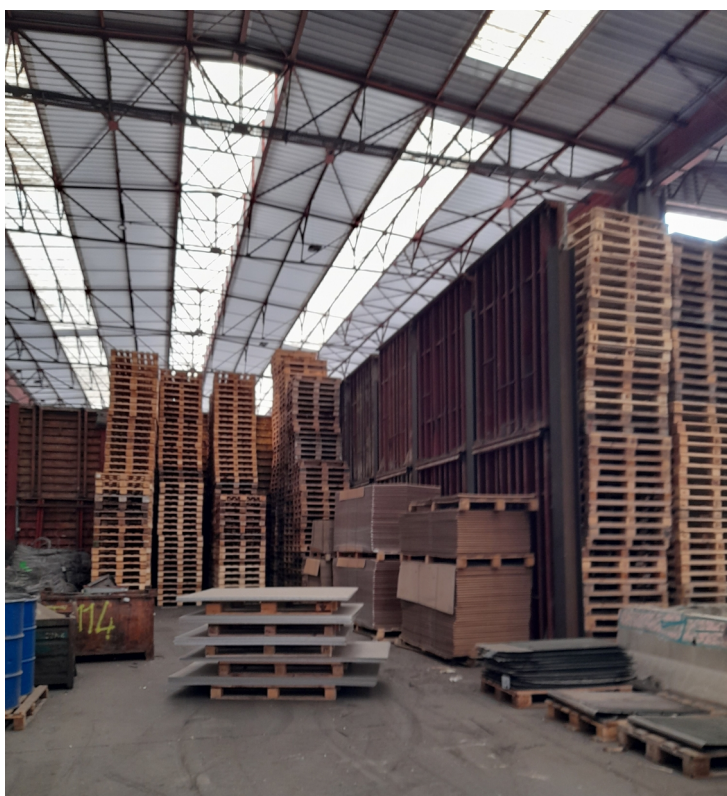
L'Inspection a constaté la présence d'un stockage de palettes de bois d'environ 8 mètres de hauteur non clairement délimité.

Constat n°6 : stockage de palettes de bois

Demande n° 10 : l'exploitant précise les caractéristiques de stockage (hauteurs, emplacements, volumes) et la destination des palettes de bois et vérifie qu'il n'y a pas de risques associés à ce stockage.
