Rapport de l'Inspection des installations classées

Visite d'inspection du 15 novembre 2023

ROUSSELOT ANGOULEME SAS

La visite fait suite au dépôt du porter à connaissance pour l'extension du plan d'épandage et à la vérification des prescriptions de l'arrêté de 2006, article 2.7. sur le stockage des boues de la station d'épuration des effluents produits par la société ROUSSELOT à Angoulême sur le site de Magnac-Lavalette-Villars.

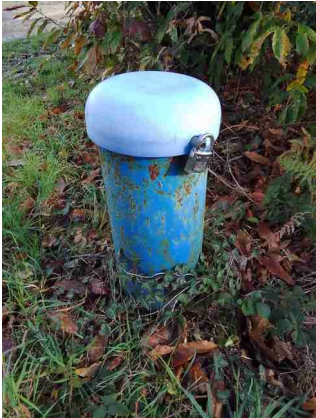
<p>Piézomètre aval</p> </div> <div style="text-align: center;"> <p>Piézomètre amont</p> </div> <div style="text-align: center;">

Suite à l'inspection (mail du 23/11/2023), l'exploitant a fait parvenir à l'inspection l'historique des analyses des eaux prélevées sur ces deux piézomètres avec les paramètres à rechercher définis dans l'arrêté. La fréquence des mesures est bien semestrielle, ainsi que les paramètres recherchés. L'examen des résultats ne met pas en évidence de tendance montrant une dégradation de la qualité des eaux.

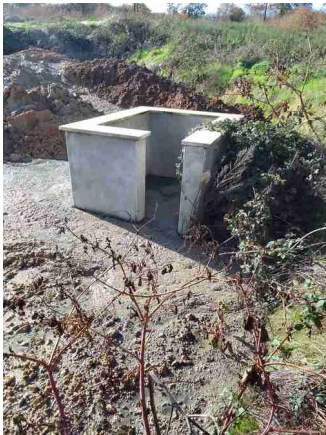
<p>Le piézomètre amont, situé sur la plateforme nord (le site est constitué de 2 plateformes contiguës), est protégé par un mur bétonné afin d'éviter tout choc lors du déchargement des boues. Cependant, lors de la visite, l'inspection a constaté que celui-ci était recouvert de boues et donc pas accessible pour la réalisation du suivi semestrielle des eaux. L'exploitant s'est engagé à</p>

faire le nécessaire le plus rapidement possible afin de réaliser la seconde campagne de suivi d'ici la fin de l'année et de protéger ce piézomètre des boues (photo piézomètre amont).

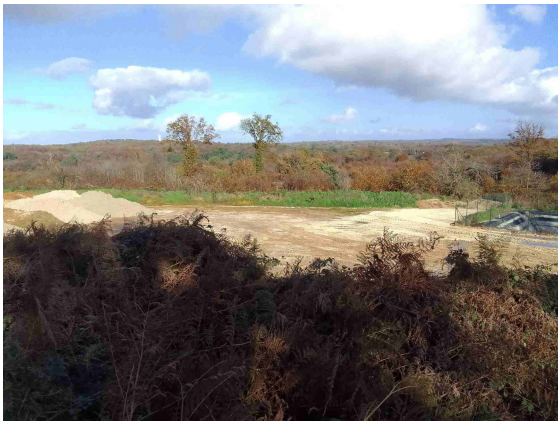
Le site de stockage est réparti en deux zones. Une zone nord d'une surface de 2260 m² et une zone sud d'une surface de 1575 m². Celles-ci sont réalisées en pente avec des caniveaux béton (photo du caniveau de la zone Sud) qui permettent de collecter les eaux de ruissellement des plateformes et connectés au bassin de récupération en aval des plateformes. Afin d'éviter une obstruction de la canalisation qui relie la plateforme sud (haute) au bassin, l'exploitant nous indique qu'un hydrocurage est effectué une fois par an. L'exploitant recharge en granulats et calcaires le site pour éviter les dégradations de l'état du sol. L'inspection constate cette recharge à proximité du bassin. (Photo du site)

Le merlon périphérique de la plateforme d'entreposage nord (basse) apparaît devoir faire l'objet d'un suivi renforcé afin de prévenir tout effondrement qui aurait pour conséquence le déversement de boues dans le milieu naturel.

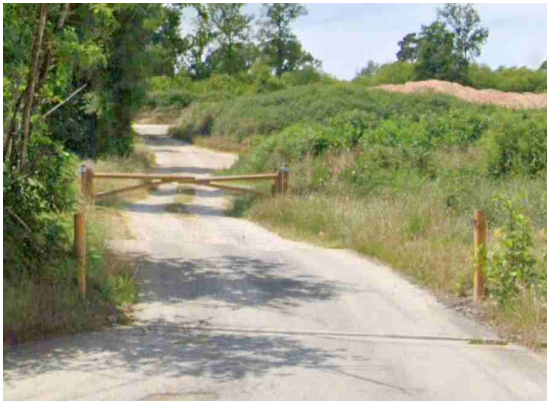
Constats : L'inspection a noté la présence d'une barrière cadenassée à l'entrée du site afin de limiter cet accès à la société qui dépose les boues de la station d'épuration de Rousselot, à la gestion des effluents du bassin et à la CUMA qui gère les épandages avec les agriculteurs (photo barrière).

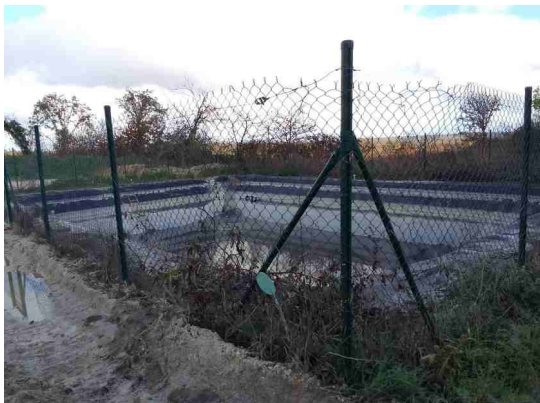
Une clôture est également présente autour du bassin. Une porte, avec serrure, est présente y accéder. (photo clôture bassin).

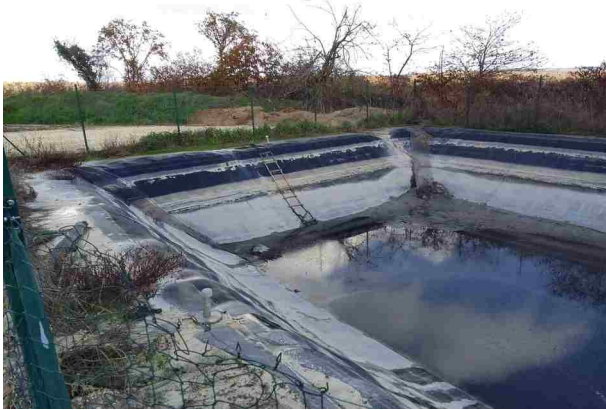
Référence réglementaire : AP Complémentaire du 13/01/2006, article 2.7
Thème(s) : Risques chroniques, Épandage de boues
Prescription contrôlée : Les effluents produits peuvent être pompés régulièrement et évacués en entrée de la station d'épuration de l'usine Rousselot d'Angoulême. Ils ne peuvent être épandus dans le cadre de la présente autorisation. Dans le cas d'un rejet des effluents au milieu naturel, l'exploitant doit démontrer au préalable que le milieu est apte à accepter cet effluent sans détérioration de son niveau de qualité. Dans ce cas le rejet est précédé d'une analyse sur des paramètres analytiques caractérisant l'effluent et choisis en accord avec l'Inspection des Installations Classées.
Constats : Lors de la visite, aucun rejet d'effluents dans le milieu naturel n'a été constaté. L'ensemble des eaux de plateforme (y compris les lixiviats drainés par les caniveaux depuis les aires) sont collectées dans un bassin de 250 m ³ (photo bassin).

Selon l'exploitant, ce bassin fait l'objet d'un suivi régulier afin d'éviter son débordement. En cas de besoin de vidange, ces effluents sont pompés et évacués en entrée de station d'épuration de l'usine Rousselot. L'alternative qui consiste à rejeter les eaux collectées dans le bassin, dans le milieu naturel après analyses n'est pas pratiquée par l'exploitant ; de plus les paramètres d'analyses n'ont pas été définis à ce jour.

Observations : En cas de problème sur la STEP ne permettant pas de transférer les eaux du bassin, la possibilité de le vidanger et de traiter ces eaux comme déchets apparaît une alternative plus efficace et sans incidence sur le milieu, par rapport à la possibilité de rejet dans le milieu naturel.
Type de suites proposées : Sans suite
