Rapport de l'Inspection des installations classées

Visite d'inspection du 15/12/2023

NORD CASSE AUTOS Garage MUSSET

RN 10
16700 Ruffec

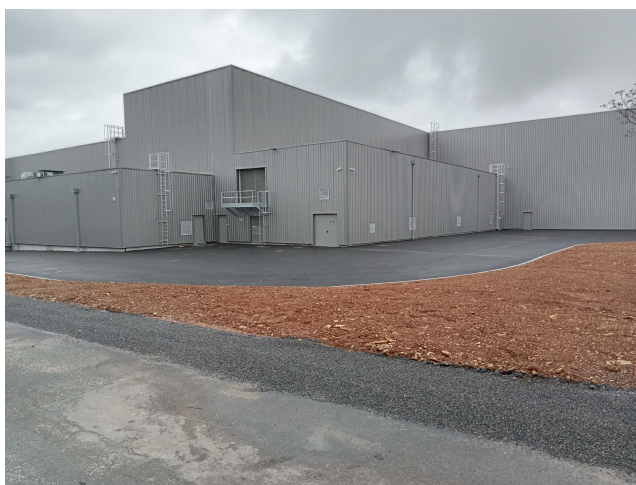
Une visite sur le site de Nord Casse Autos, zone de la gare à Ruffec, a permis de constater que l'installation n'existe plus. Un bâtiment industriel est présent sur le site (cf. photo *infra*).

Compte tenu de la présence de ce bâtiment et de l'artificialisation des surfaces environnantes, le risque de pollution surfacique peut être considéré comme négligeable. Le site est dans un état tel qu'il ne puisse porter atteinte aux intérêts mentionnés à l'article L. 511-1 du code de l'environnement. La cessation de l'activité de Nord Casse Autos sur cette zone peut donc être actée.

L'usage du bâtiment demeure un usage industriel compatible avec la dernière activité qui a été réalisée sur cette emprise foncière.

L'inspection propose donc d'établir un procès-verbal de récolement de travaux qui sera transmis à l'ancien exploitant, au propriétaire du terrain et au maire de la commune.
