**Fiche des constatations effectuées
lors d'une visite d'inspection au titre du code de l'environnement**
DREAL Bourgogne

Unité territoriale de Saône-et-Loire	Subdivision 3
Noms des inspecteurs : François BALMES accompagné d'Emilie FEDIDE	
Date d'annonce de l'inspection : RDV fixé par courriel du 8/06/2015 après plusieurs échanges	
Date de l'inspection : 09/06/2015	
Type d'inspection :	<input type="checkbox"/> approfondie ou <input type="checkbox"/> courante ou <input type="checkbox"/> ponctuelle <input type="checkbox"/> inopinée ou <input type="checkbox"/> annoncée <input type="checkbox"/> planifiée ou <input type="checkbox"/> circonstancielle
Détail des circonstances : plainte relative aux vibrations induites par le tir de mine	
Société :	TRMC AS / A / E / DC / D / NC
Commune :	Saint-Martin-Belle-Roche
Activité :	Carrière de roche massive Priorité : à enjeux
Liste des installations inspectées : hors site – maison de Monsieur GUERRA	
Thèmes : vibrations émises dans l'environnement par les tirs de mine – émissions de poussières

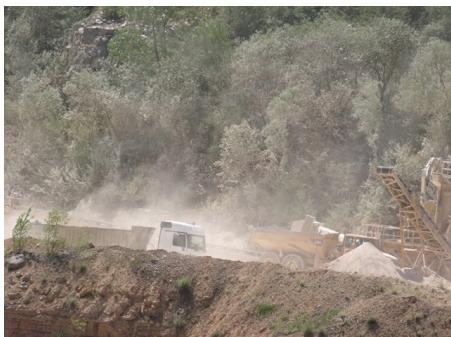
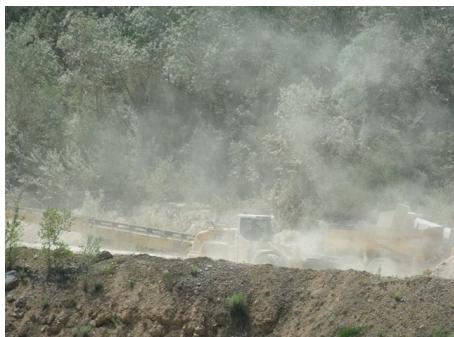
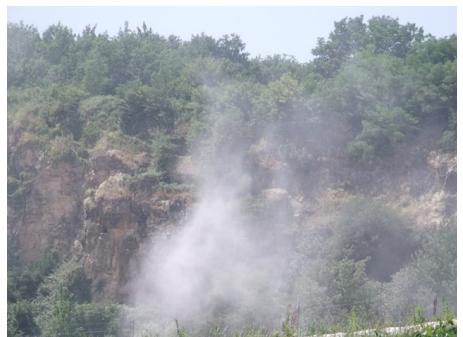
Suite à l'inspection, Monsieur GUERRA, a transmis des photographies d'émissions de poussières prises les 11 et 15 juin 2015 depuis les abords du site. Ces photographies sont reprises ci-après. Elles mettent en avant des émissions au niveau de la trémie de chargement d'une bande transporteuse et de la circulation sur les pistes de circulation des engins.

Le jour de la visite d'inspection il n'y avait pas d'émissions de poussières notables.

Suites envisagées : Observations à traiter par courrier
