Rapport de l'Inspection des installations classées

Visite d'inspection du 10/05/2023

ST MICROELECTRONICS

Le thème de visite retenu est l'essais de coupure automatique de l'alimentation en combustible des installations de chaufferie CT1 C200

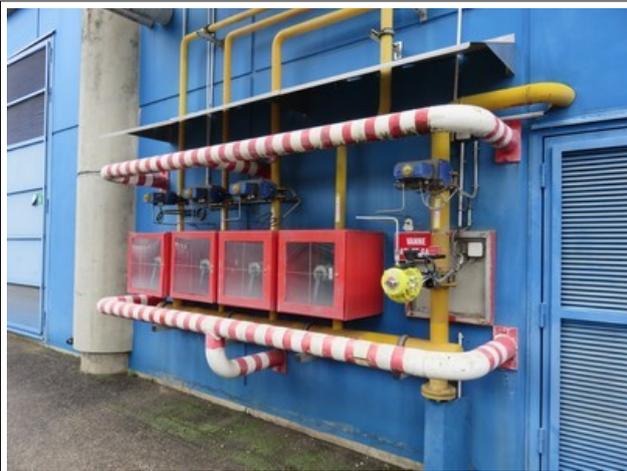
Référence réglementaire : Arrêté Ministériel du 03/08/2018, article 35-V	
Thème(s) : Risques accidentels, Chaufferie_alimentation combustible (gaz)	
Point de contrôle déjà contrôlé : Sans Objet	
Prescription contrôlée : test annuel de la chaîne de coupure automatique	
Constats : ST MICROELECTRONICS (ST M) a élaboré une check list pour réaliser annuellement le test relatif à la coupure d'alimentation en gaz naturel. L'IIC a assisté à une partie des essais précités réalisés au niveau du CT1 C200 (défaut basse pression, défaut haute pression et détection de gaz). L'essai de coupure de l'alimentation en gaz naturel a été réalisé et est satisfaisant à l'exception du gyrophare extérieur du CT1 C200 qui est défectueux. Les autres alarmes sonore et visuelle fonctionnent convenablement au CT1 C200. ST M l'a identifié et s'est engagé à remplacer l'ampoule défailante. ST M tiendra à la disposition de l'IIC les justificatifs de la mise en conformité de ce gyrophare. Les essais de coupure automatique de l'alimentation en gaz naturel sont entrés dans le volant des tests périodiques à réaliser au sein de l'établissement. C'était le principal objectif, il est atteint. C'est satisfaisant.

Vannes fermées après détection d'un défaut

Type de suites proposées : Avec suites

Proposition de suites : Lettre de suite préfectorale
Proposition de délais : 3 mois

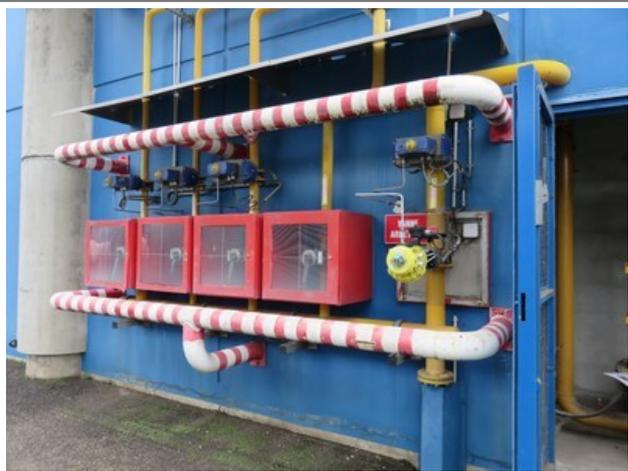
Vannes ouvertes
<p>Lors de la précédente inspection en décembre 2022, l'IIC a constaté que les alarmes étaient effectivement rapportées en salle de contrôle. En revanche, la description de l'alarme était trop laconique. Concrètement, il n'est pas identifié s'il s'agit d'une fuite de gaz ou bien un défaut de pression. L'IIC estime que la nature de l'alarme est le socle d'une gestion efficace dans les meilleurs délais.</p> <p>ST M a oeuvré pour d'une part développer le libellé de l'alarme associé aux chaufferies du site, et d'autre part rendre le libellé autoportant. L'IIC a constaté en salle de contrôle la teneur des nouveaux libellés d'alarme, qui sont désormais explicites. C'est satisfaisant.</p> <p>L'IIC a demandé à un opérateur de lui indiquer les actions qu'il allait déclencher au regard de l'alarme rapportée. L'opérateur n'a pas été en mesure de dérouler une quelconque chaîne d'actions en l'absence de directives associées à l'alarme. Il faut rappeler que les opérateurs puisent dans une base documentaire via des mots clé depuis leur poste informatique ou dans des classeurs papier qui contiennent toutes les procédures utiles. Pour le cas d'espèce, Il n'était greffé aucun renvoi vers une procédure pour gérer l'alarme.</p> <p>Demande d'action corrective n°1: En cas d'alarme sur les CT, les opérateurs en salle de supervision doivent disposer d'outils adapter aux déclenchement des actions correctives adaptées.</p>
