Rapport de l'inspection des installations classées
Visite d'inspection du 17 novembre 2023

Alvance Foundry Poitou

ZI Saint-Ustre
86220 Ingrandes

Références : 2024 017 UbD16-86 Env
Code AIOT : 0007201158

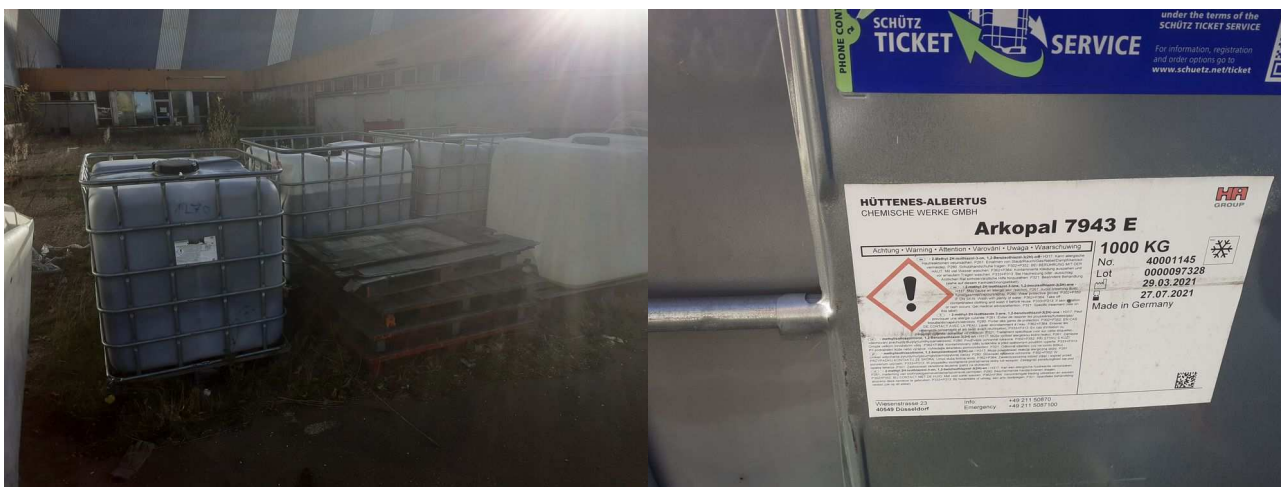
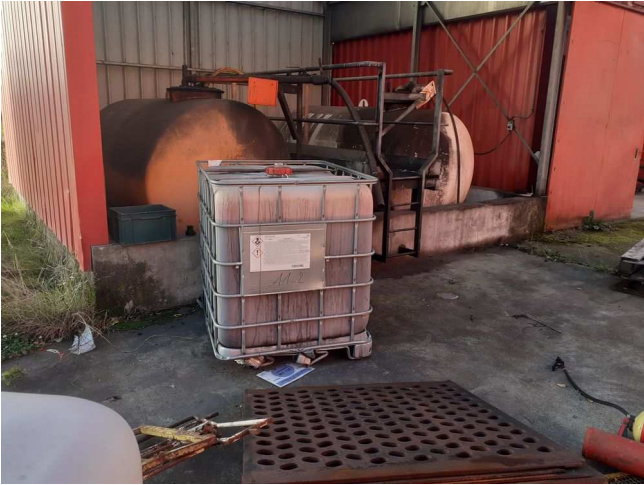
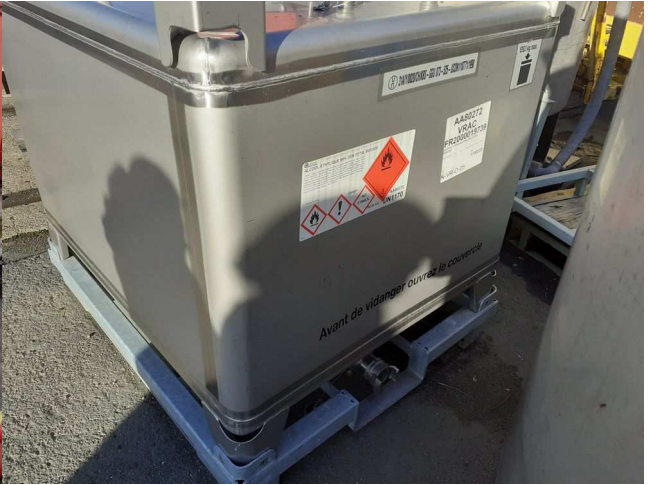
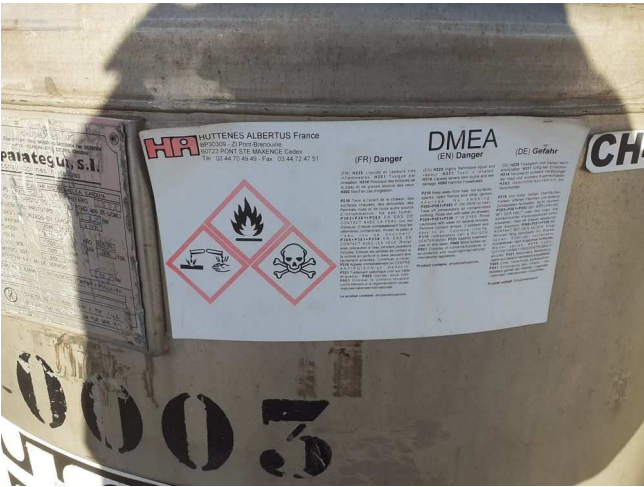
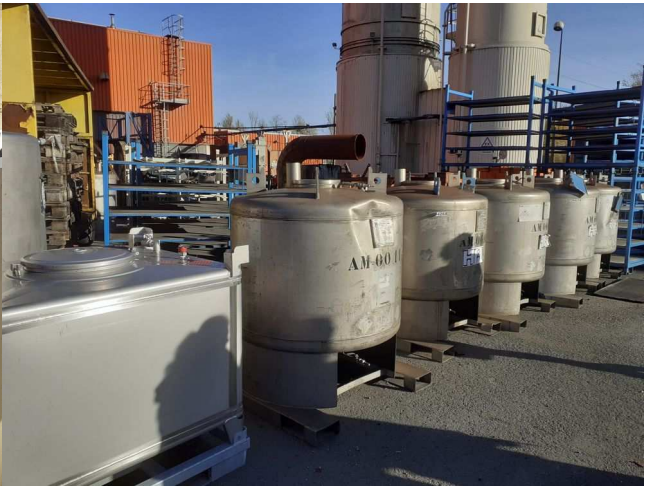
Divers cuves et bidons restent à être évacués :

Les déchets présents sur le site doivent être évacués. Les cuves de DMEA doivent en outre faire l'objet d'une attention particulière.

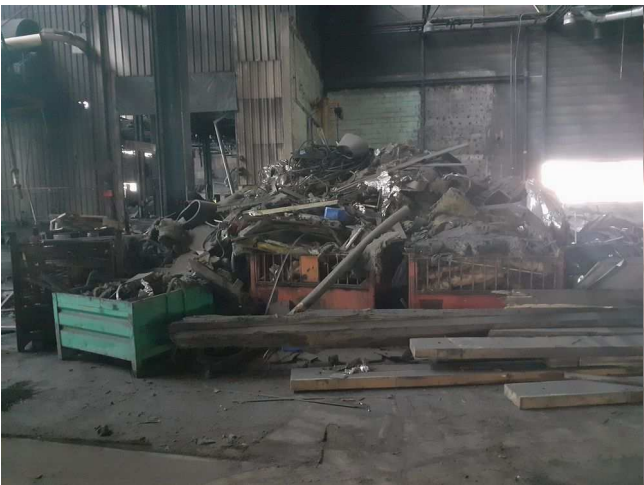
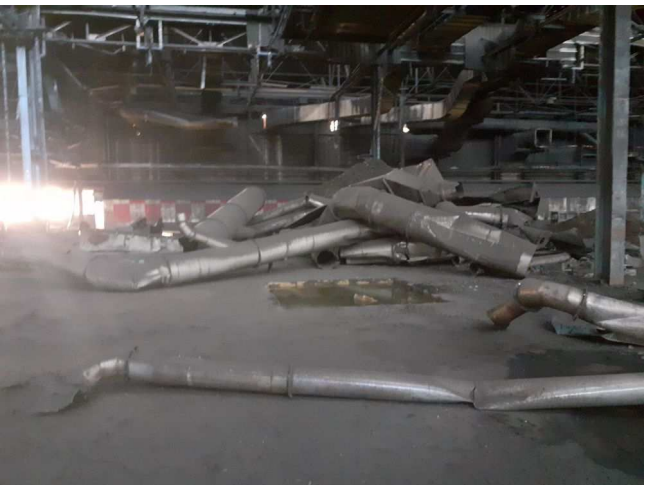
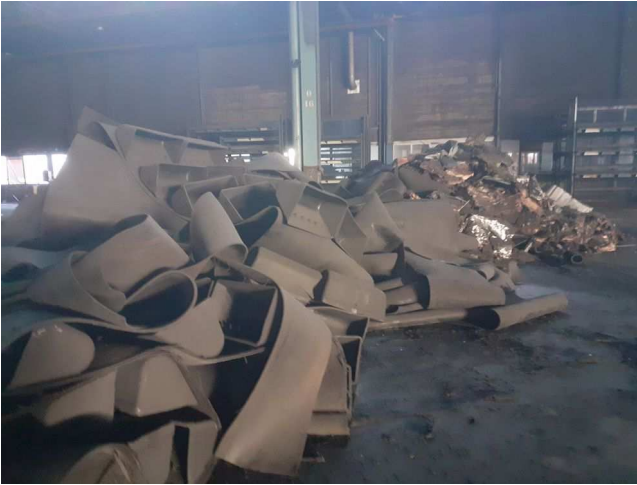
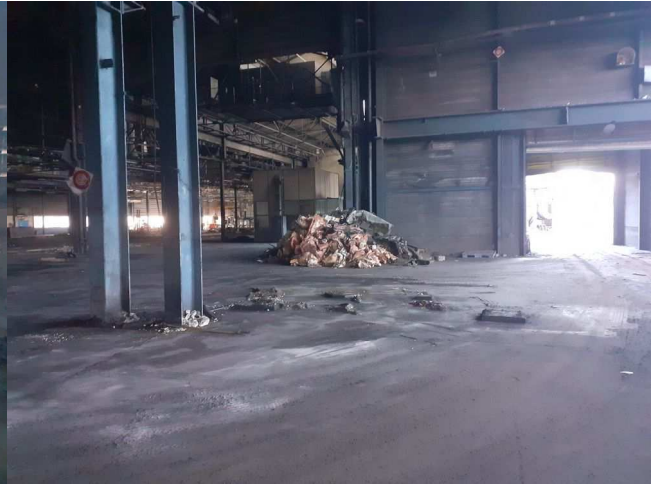
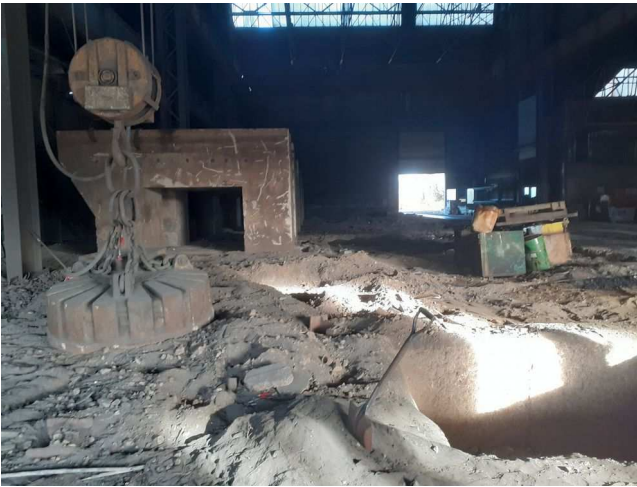
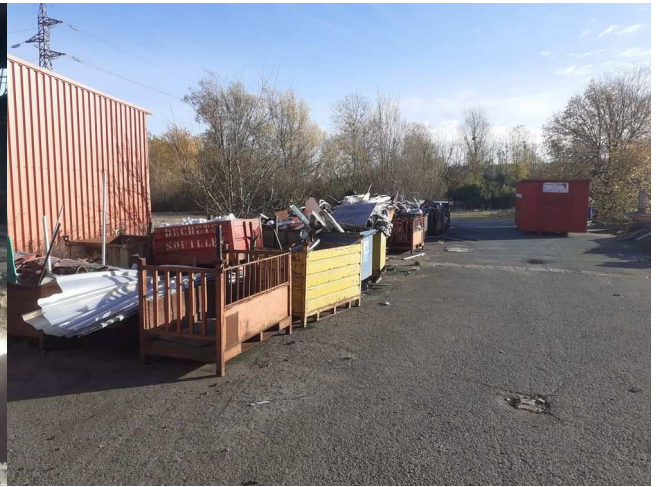
Le site, très empoussiéré, abrite encore de nombreux déchets :

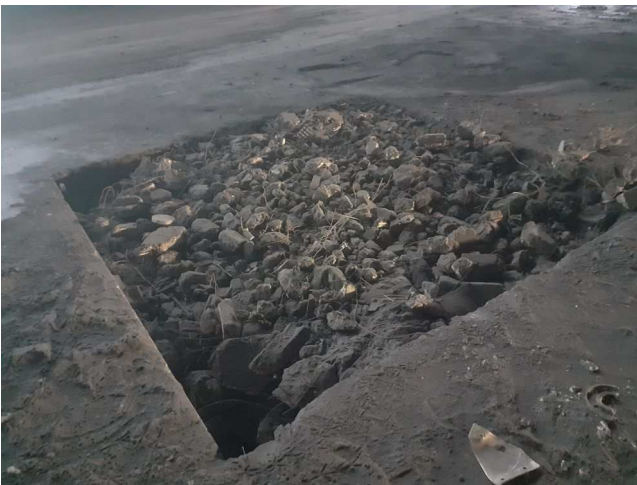
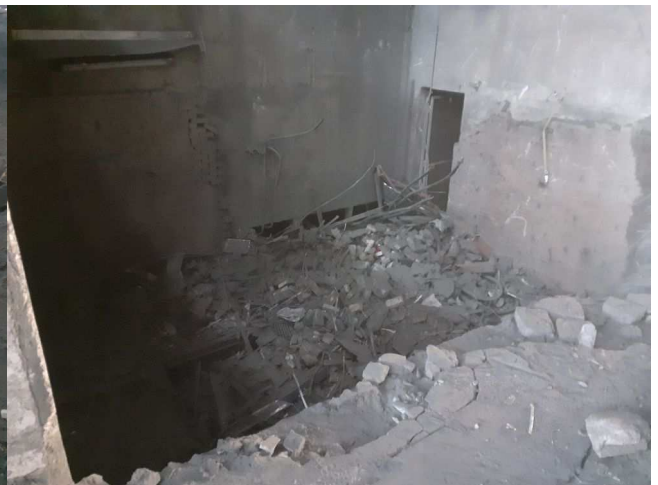
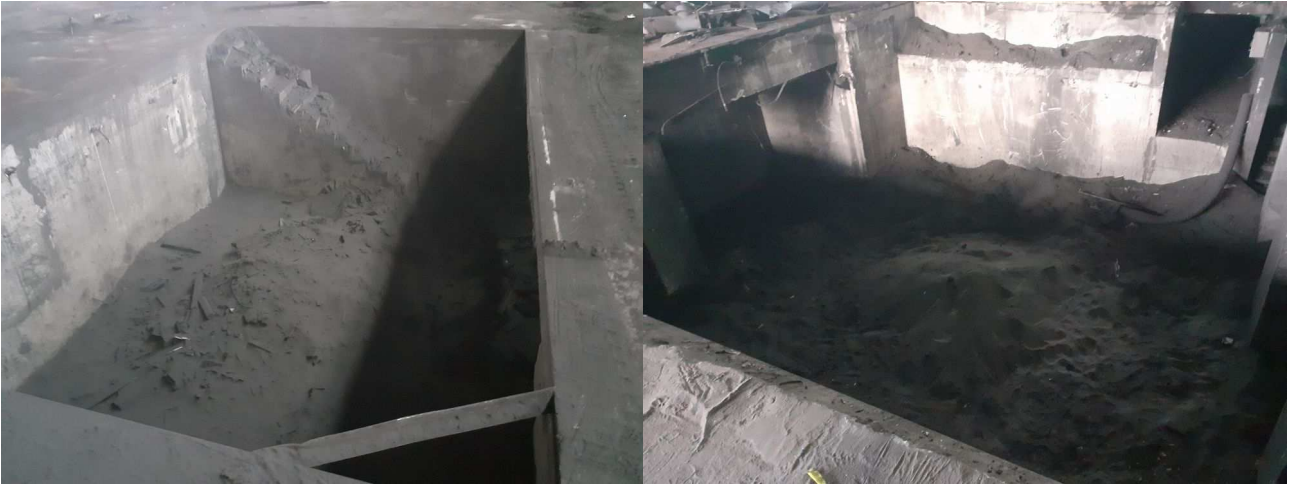
Les fosses ont été pour certaines comblées par des gravats. D'autres contiennent encore des déchets à évacuer :

L'inspection rappelle également que l'exploitant doit s'assurer que les opérations de démantèlement se font en sécurité, ce qui implique de limiter au maximum le risque d'atteinte à l'environnement. Notamment, l'exploitant devra s'assurer que le comblement des fosses n'est réalisé qu'à l'aide de matériaux inertes, et qu'il ne constitue en aucun cas un mode de gestion de déchets autre que ces derniers. Au vu des constats effectués lors de la précédente inspection, l'exploitant devra justifier du traitement des surfaces impactées par des fuites d'huile au niveau des transformateurs (en justifiant notamment de la surface et de la profondeur traitées), et justifier de l'absence d'impacts dans les sols au niveau des voies de chemin de fer et des stockages des traverses.
