Fiche des constatations effectuées lors d'une visite d'inspection

DREAL Bourgogne-Franche-Comté

réf. : TD/SK/2016-346

Annule et remplace le Procès Verbal du 26 juillet 2016
Vaut Procès Verbal de récolelement pour **l'annexe Voltaire**

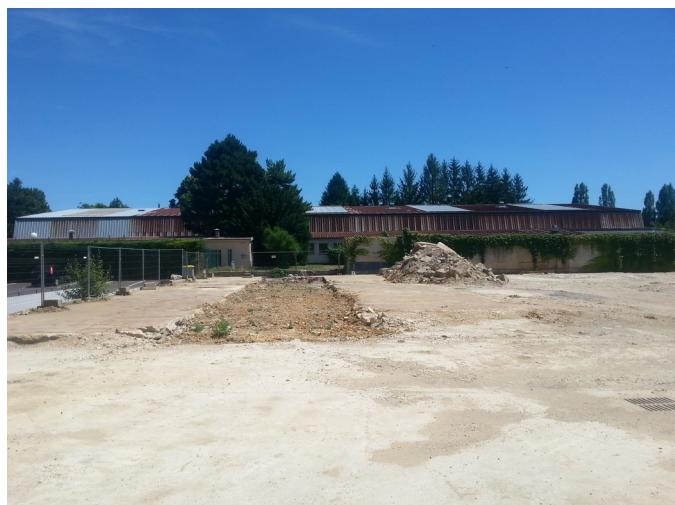
Le site est composé d'un bâtiment ouvert et vide, d'une aire extérieure plane et une autre en cuvette sur laquelle sont disposés un puits connecté au drain, 2 piézomètres et un tas de gravats inertes.

photo 1: aire extérieure plane et tas de gravats inertes

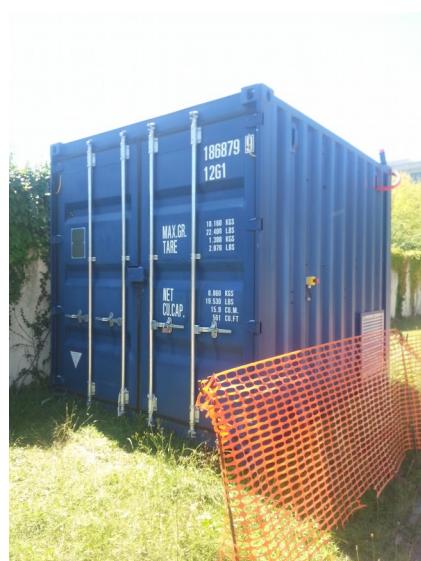
Une phase flottante est observée sur la nappe phréatique en aval du site, un traitement par écrémage connecté à 5 piézomètres a été installé et est toujours en fonctionnement.

Le système d'écrémage est composé des 2 piézomètres sur le site et de l'unité d'écrémage ainsi que 3 piézomètres en bordure extérieure de la propriété.

photo 2: unité d'écrémage

Étant donné que des pollutions sont restées in situ et sur les parcelles en aval hydraulique, il est nécessaire d'une part de mettre en place des servitudes afin de préserver la mémoire de la pollution et d'autre part de maintenir le traitement par écrémage de la nappe phréatique ainsi que mettre en place une surveillance de celle-ci. Sans préjuger des dispositions qui seront retenues dans les servitudes, ont été d'ores et déjà identifiées les restrictions suivantes a minima pour la parcelle BT93 :

- **poursuite du pompage des eaux souterraines et du traitement.**
- **interdiction d'utilisation** sans mesures de contrôle et de traitements adaptés interdisant le transfert de pollution depuis les sols, les gaz du sol et les eaux souterraines vers des futurs usagers sur le site **des eaux souterraines pour un usage d'eau potable, d'eau privatif ou d'eaux industrielles.**
