**INSPECTION DES INSTALLATIONS CLASSÉES
RAPPORT DE LA VISITE D'INSPECTION DU 10/06/21**

SCIERIE GAITEY

Commune : POUILLY-EN-AUXOIS (21320)

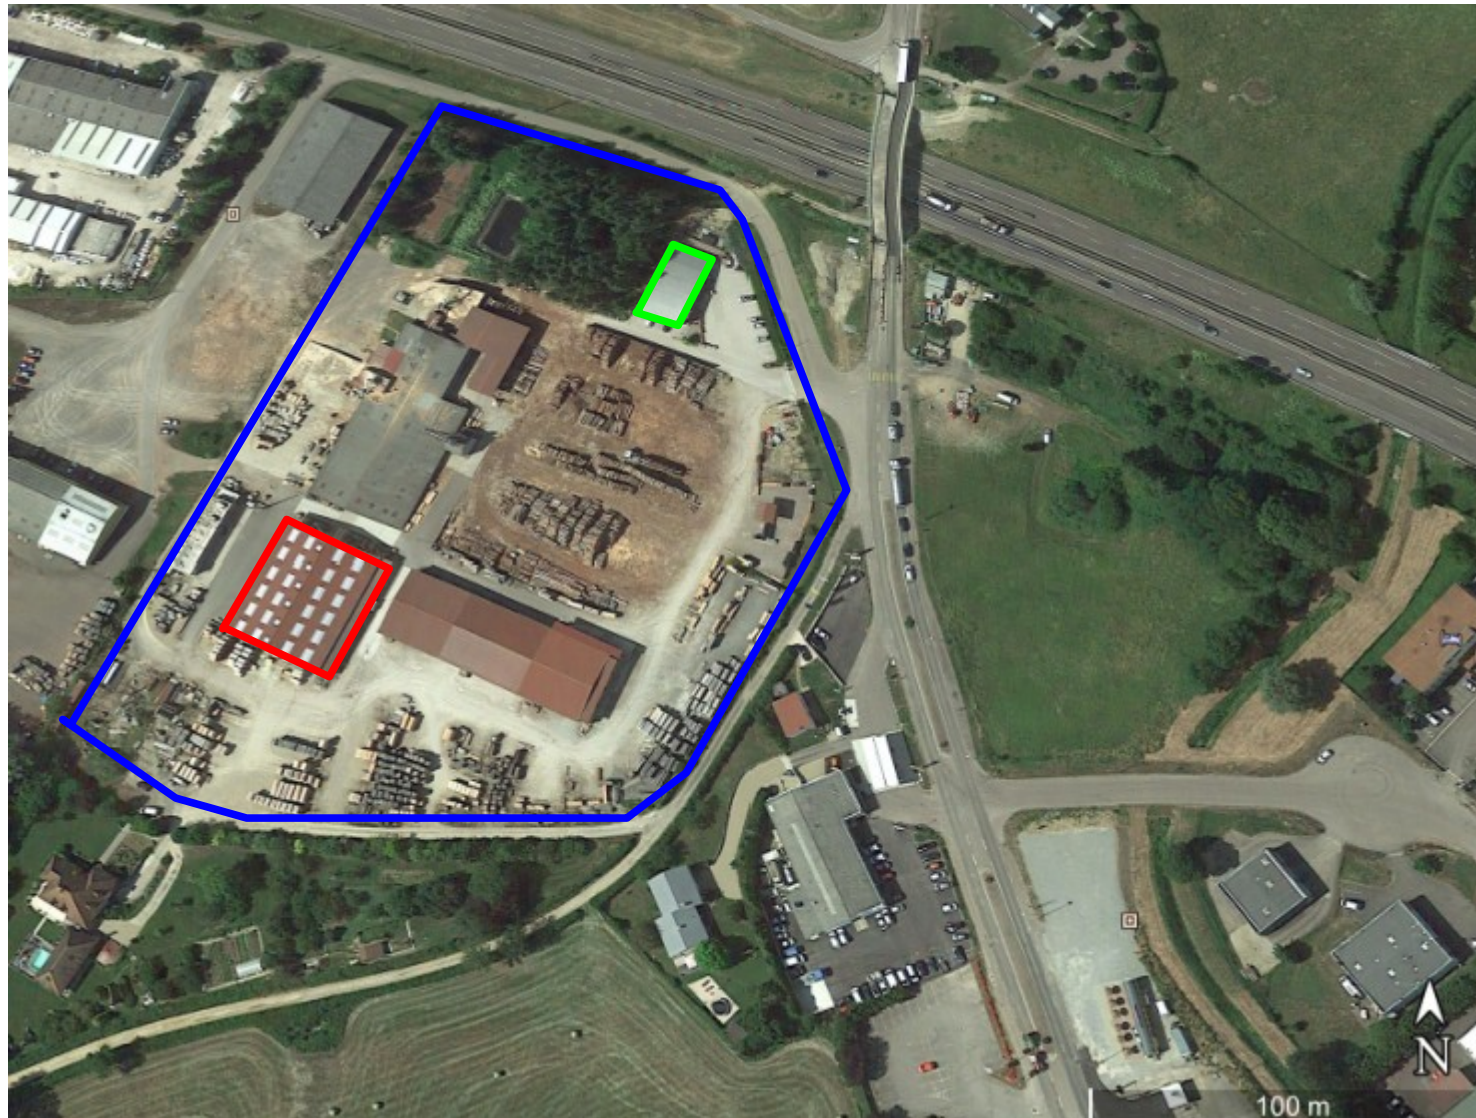
Vue aérienne du site (source : Google Earth)

Emprise du site

Hangar de stockage construit en 2019

Bâtiment administratif et commercial construit en janvier 2012

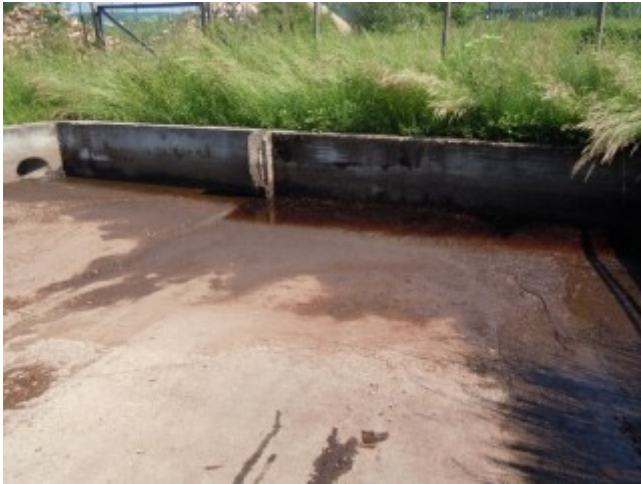
Bassin de décantation en amont du bassin d'orage et de confinement

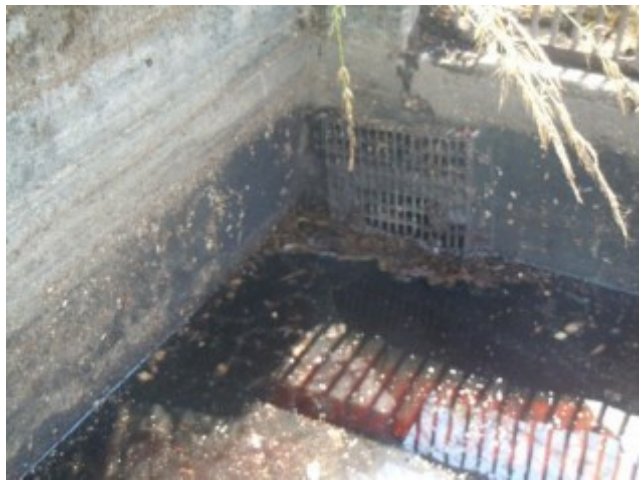
Grille du bassin de décantation avant envoi des eaux pluviales vers le bassin d'orage et de confinement

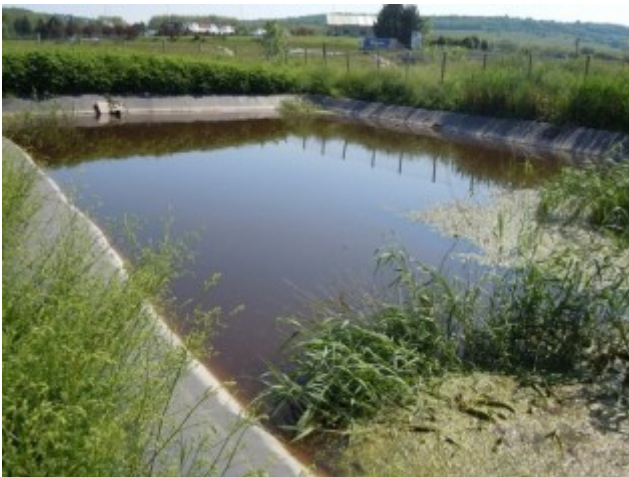
Bassin d'orage et de confinement

7.5.5.1 (APAE)	<p><u>Bassin de confinement et d'orage</u></p> <p>Les réseaux d'assainissement susceptibles de recueillir l'ensemble des eaux polluées lors d'un accident ou d'un incendie (y compris les eaux d'extinction et de refroidissement) sont raccordés à un bassin de confinement étanche aux produits collectés et d'une capacité minimum de 240 m³ avant rejet vers le milieu naturel. La vidange suivra les principes imposés par le</p>	<p>Non-conformité majeure n°6</p> <p>et</p> <p>Demande de compléments n°7</p>	<p>Une étude relative à la gestion des eaux pluviales et au confinement des eaux d'extinction d'incendie a été réalisée par le bureau d'études IRH Ingénieur Conseil le 10/04/15 (Rapport ETU15002 -rev1).</p> <p>Cette étude conclut à la nécessité de mettre en place un bassin d'orage et de confinement d'une capacité de stockage de 290 m³.</p>

Article	Prescription contrôlée	Constats	Commentaire
	<p>chapitre 4.3.11 traitant des eaux pluviales susceptibles d'être polluées.</p> <p>Le premier flot des eaux pluviales susceptibles d'être polluées par lessivage des toitures, sols, aires de stockage, est collecté dans un bassin de confinement d'une capacité minimum de 100 m³ , équipé d'un séparateur d'hydrocarbures.</p> <p>Ces deux bassins peuvent être confondus auquel cas leur capacité tient compte à la fois du volume des eaux de pluie et d'extinction d'un incendie majeur sur le site.</p> <p>Ils sont maintenus en temps normal au niveau permettant une pleine capacité d'utilisation. Les organes de commande nécessaires à leur mise en service doivent pouvoir être actionnés en toute circonstance.</p>	<p>et</p> <p>Observation n°2</p>	<p>La construction d'un bassin d'orage et de confinement a été réalisée courant 2015.</p> <p><u>Non-conformité majeure n°6:</u></p> <p>Les inspecteurs ont constaté que le bassin d'orage et de confinement n'est pas équipé d'un séparateur d'hydrocarbures.</p> <p>Cette non-conformité (absence de séparateur d'hydrocarbures) avait déjà été constatée lors de la visite d'inspection du 27 juin 2013.</p> <p>Lors de la visite, les inspecteurs ont constaté la présence d'eau dans le bassin d'orage et de confinement (quantité difficile à apprécier). Selon l'exploitant, ce bassin serait vidangé une fois par an.</p> <p><u>Demande de compléments n°7 :</u></p> <p>L'exploitant devra justifier que le volume disponible, en toutes circonstances, dans le bassin d'orage et de confinement est suffisant (au minimum 290 m³).</p> <p>Les inspecteurs ont également examiné l'organe de commande (vanne manuelle) permettant d'obturer la sortie du bassin .</p> <p><u>Observation n°2 :</u></p> <p>L'exploitant veillera à entretenir (débroussailler) la zone permettant d'accéder à la vanne manuelle. Par ailleurs, les inspecteurs ont noté l'absence de signalisation permettant de connaître la position de la vanne (ouverte / fermée).</p>

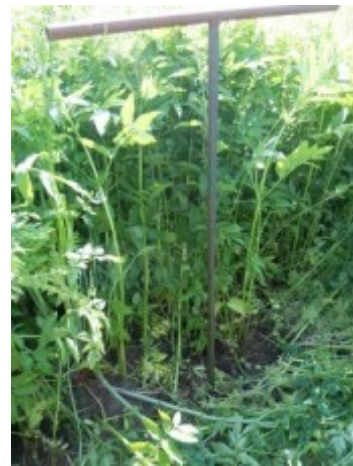
Organe de commande de l'obturateur en sortie de bassin

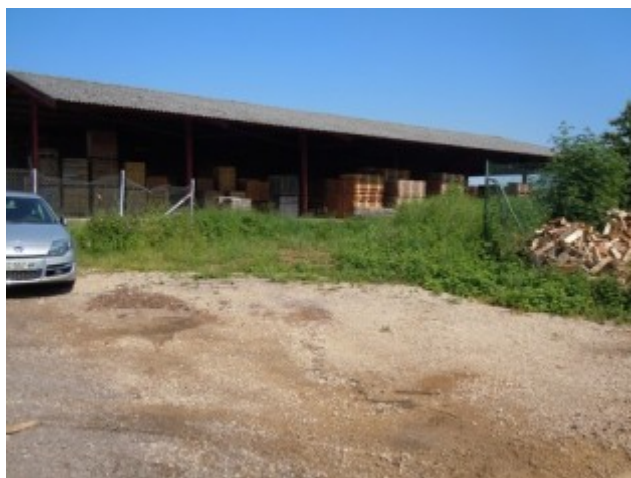
Absence de clôture au Nord-Ouest du site (vue sur un hangar de l'entreprise voisine)

Paramètre	Fréquence	HCT	annuelle	MEST	annuelle	DCO	annuelle	Non-conformité majeure n°2	Lors de la visite d'inspection du 27 juin 2013, l'inspecteur avait constaté qu'aucune surveillance des rejets d'eaux pluviales n'avait été mise en place (non-conformité). Une seule analyse a été réalisée en janvier 2014. La fréquence (annuelle) d'auto surveillance des rejets d'eaux pluviales n'est pas respectée. Cette auto surveillance devra également intégrer le paramètre DBO5 pour lequel une valeur limite est fixée à l'article 4.3.11 de l'APAE.
Paramètre	Fréquence											
HCT	annuelle											
MEST	annuelle											
DCO	annuelle											
Prévention des risques technologiques												
7.2.1 (APAE)	<u>Accès et circulation dans l'établissement</u> L'établissement est efficacement clôturé sur la totalité de sa périphérie.		Non-conformité majeure n°3	Le jour de la visite, les inspecteurs ont constaté : <ul style="list-style-type: none">l'absence de clôture sur une zone limitée au Nord-Ouest du site à proximité d'un hangar appartenant à l'entreprise voisine ;l'absence de clôture / portail le long du chemin communal n°14 au Sud-Est du site. L'établissement n'est pas efficacement clôturé. L'absence de clôture / portail le long du chemin communal n°14 au Sud-Est du site avait déjà été

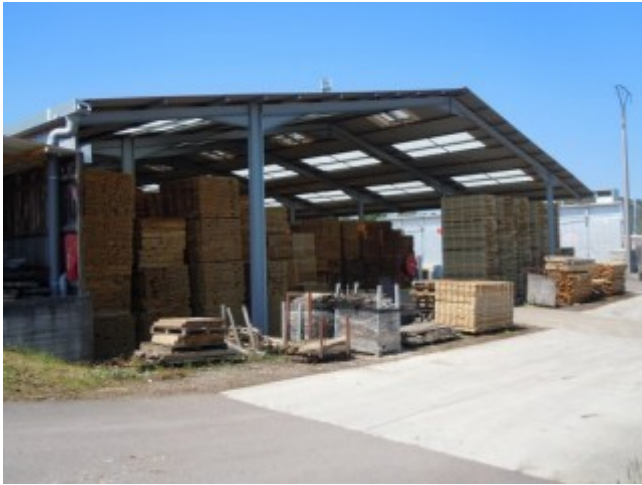
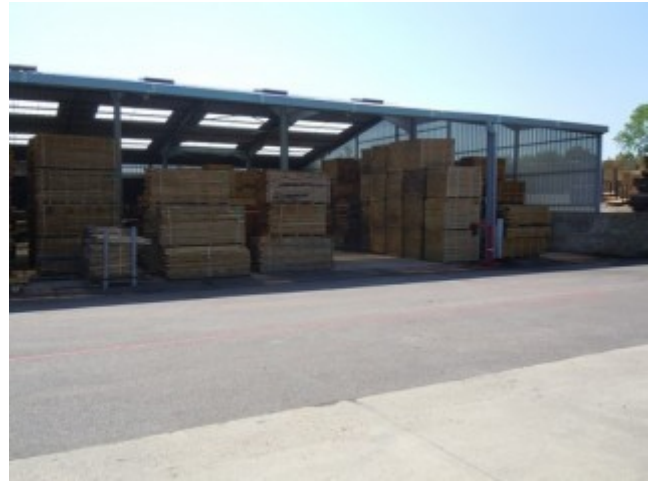
Hangar de stockage construit en 2019 (surface au sol de 1 000 m²)

1.6.1 (APAE)	<u>Porter à connaissance</u> Toute modification apportée par le demandeur aux installations, à leur mode d'utilisation ou à leur voisinage, et de nature à entraîner un changement notable des éléments du dossier de demande d'autorisation, est portée, <u>avant sa réalisation</u> , à la connaissance du Préfet avec tous les éléments d'appréciation.			Non-conformité n°1	L'exploitant a construit un bâtiment administratif et commercial en janvier 2012 et un hangar de stockage en 2019 sans avoir porté ces modifications à la connaissance du Préfet.
Prévention des ressources en eaux et milieux aquatiques

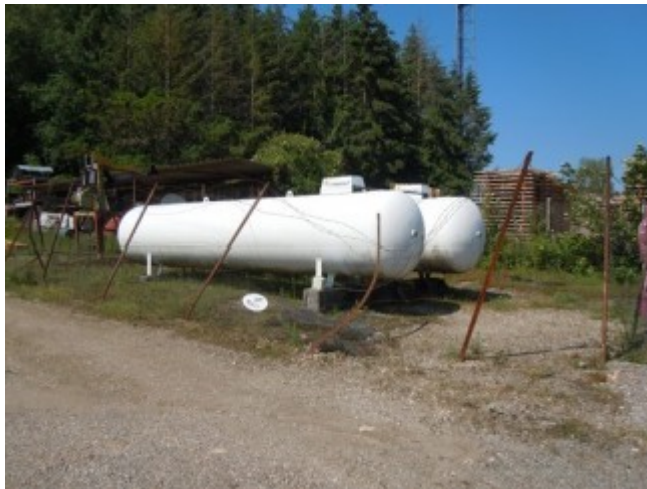
Cuves de propane

Article	Prescription contrôlée	Constats	Commentaire
3.2.1 (AMPG)	<p><u>Stockage de propane - Contrôle de l'accès</u></p> <p>Les personnes non habilitées par l'exploitant n'ont pas un accès libre au stockage. De plus, en l'absence de personnel habilité par l'exploitant, le stockage est rendu inaccessible (clôture de hauteur 2 mètres avec porte verrouillable ou dispositifs verrouillables).</p>	<p>Non-conformité n°2</p>	<p>Le jour de la visite, les inspecteurs ont constaté que la clôture donnant accès au stockage était endommagée.</p> <p>L'exploitant a indiqué qu'un camion n'avait pas respecté les consignes de circulation au sein de l'établissement et l'avait détériorée.</p> <p>Le stockage de propane est accessible à toutes personnes non habilitées (absence de clôture de hauteur 2 mètres avec porte verrouillable ou dispositifs verrouillables).</p>
