**SOCIETE CEMEX**

**VISITE D'INSPECTION  
REALISEE le 01 juillet 2015**

**Rapport de l'inspection des installations classées**

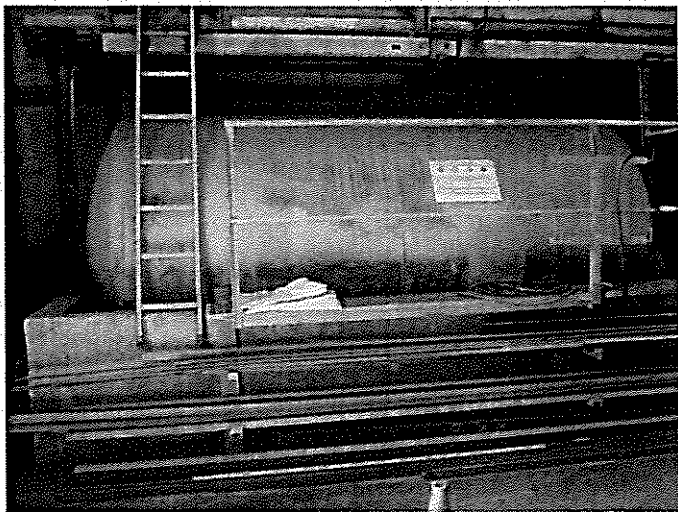
3. Bacs de rétention : la cuve du réservoir de fioul est placée dans un bac étanche conforme (première photo ci-dessous). Les réserves d'huiles sont stockées sur des bacs amovibles étanches de capacité totale de 2600 L (deuxième photo ci-dessous). Il est rappelé à l'exploitant de veiller à ne pas avoir un stock d'huile supérieur à la capacité des bacs de rétention, et de s'assurer d'une bonne stabilité des bidons entreposés sur les bacs de rétention.
