### Rapport de contrôle de l'inspection des installations classées

Référence : 20180411-RAP-63-0376-Insp\_LIMAGNE ENROBES\_Dallet\_09-04-2018

Activité principale : Fabrication d'enrobé à chaud

Date du contrôle : 09/04/2018

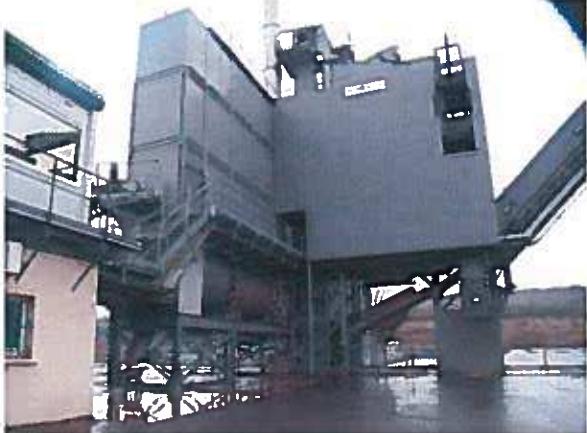
<p>Installation de séchage et malaxage</p>

Un contrôle des rejets à la cheminée du sécheur de matériaux a été réalisé le 27 avril 2017 par VERITAS.

Les résultats des mesures affichent une valeur d'émission de CO de 1730 mg/Nm<sup>3</sup>, très supérieure à la valeur limite de 250mg/Nm<sup>3</sup>, ainsi qu'une vitesse d'éjection des gaz d'une valeur de 8,93 m/s, inférieure à la valeur minimale de 15 m/s. Ces valeurs ne sont pas conformes à l'article 4 de l'arrêté du 26 octobre 2011.

**L'exploitant doit mettre en œuvre les actions correctives nécessaires au respect des valeurs de ces rejets atmosphériques en matière d'oxyde de carbone (CO). Il procédera à un contrôle de ces rejets atmosphériques et en transmettra les résultats, dès réception, au service des installations classées.**

**L'exploitant doit justifier, au regard des caractéristiques des divers équipements de l'installation de séchage, que la vitesse d'éjection mesurée lors du contrôle est conforme au fonctionnement normal de l'installation.**

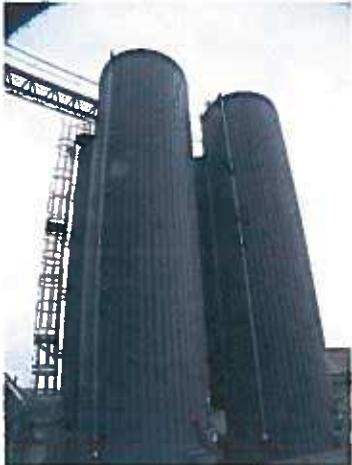
<p>Silos de stockage de liant</p>

Limagne Enrobés dispose de 4 cuves verticales de 80 m<sup>3</sup> pour le stockage de liant, la température du liant est maintenue à 160 degrés par un système de réchauffage électrique.

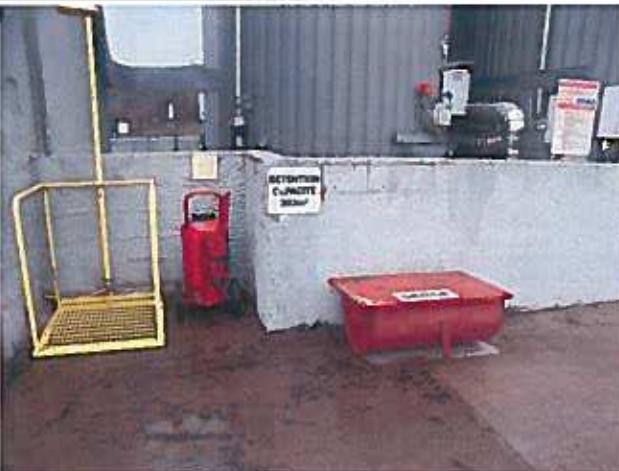
<p>Aire de rétention liant, GNR, BIONET</p>

Ces cuves sont implantées sur un aire de rétention en béton sur laquelle une cuve double enveloppe de 4 500 litres de GNR est également entreposée.

Ce produit d'appellation commerciale BIONET-APPIA est livré en GRV de 1000 litres stockés dans une rétention béton. La FDS est disponible sur le site et consultable. Ce produit est distribué par la société AEL, 3 rue des sablières, 69660 Collonges.

**Les GRV ne disposent d'aucun marquage, il est impossible d'identifier le produit contenu ni d'en connaître les caractéristiques.**

**Pour tous les GRV, fûts et bidons, les produits contenus doivent être clairement identifiés conformément aux articles 17 et 18 du Règlement n°1272/2008 CLP.**

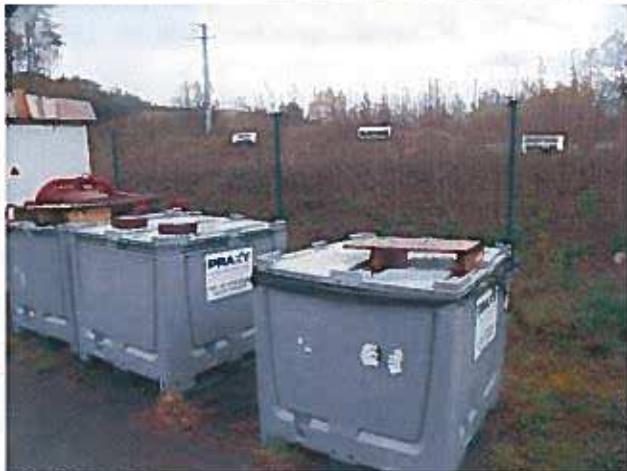
<p>Aire de stockage des déchets</p>

Le site dispose d'une aire dédiée au stockage des déchets industriels non dangereux équipée de conteneurs pour chaque type de déchets. Le responsable de site envisage de couvrir cette aire afin de soustraire les déchets aux intempéries.

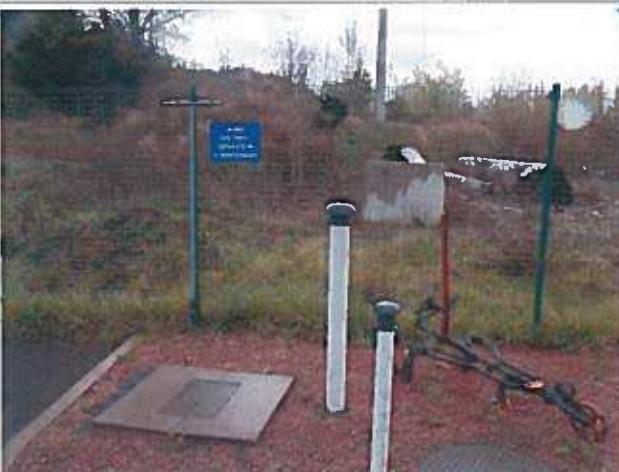
<p>Séparateur d'hydrocarbures</p>

L'ensemble des aires de circulation pour l'approvisionnement de liant, de chargement d'enrobé et de parking sont étanches. Les eaux de ruissellement sont collectées et dirigées vers un séparateur d'hydrocarbures.

Le séparateur d'hydrocarbures a été nettoyé par la société VALVERT le 10/10/2017, l'enlèvement et le traitement des eaux souillées sont tracés par un bordereau de suivi de déchets

**La société LIMAGNE ENROBES doit faire réaliser une mesure des eaux en sortie du séparateur d'hydrocarbure avant rejet au milieu naturel et transmettre les résultats à l'inspection des installations classées dès réception.**

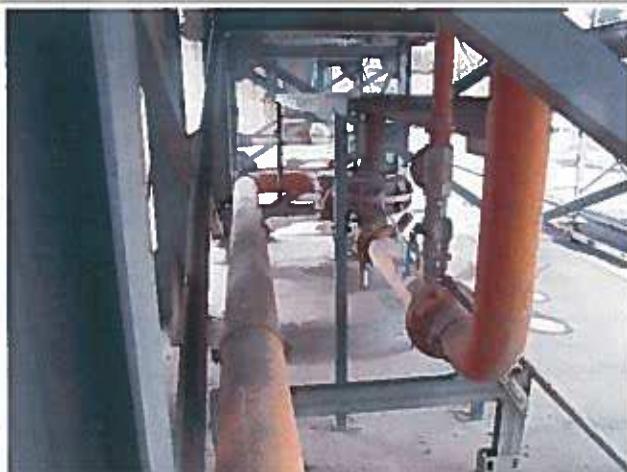
<p>Canalisation de gaz</p>

Les canalisations de gaz ont été contrôlées le 18/08/2017 par le bureau VERITAS, aucune observation n'a été émise.
