PREFET DU PUY-DE-DÔME

Référence : 20171213-RAP-63-1374-Insp_JALICOT_Chateaugay_Malauzat_30-11-2017

RAPPORT DE CONTRÔLE DE L'INSPECTION DES INSTALLATIONS CLASSÉES

Nom et adresse de l'établissement contrôlé		Code DREAL	
Société : JALICOT Adresse : Lieu-dit « Lachaud » Commune : Chateaugay et Malauzat		N° S3IC : 56-3147 Priorité DREAL <input type="checkbox"/> PN <input type="checkbox"/> AE <input type="checkbox"/> SP <input checked="" type="checkbox"/> Autre Régime <input checked="" type="checkbox"/> A <input type="checkbox"/> E <input type="checkbox"/> DC <input type="checkbox"/> NC SEVESO <input type="checkbox"/> HAUT <input type="checkbox"/> BAS	
Activité principale : Carrière de basalte			
Date du contrôle : 30/11/2017			
Inspecteur(s) : Frédéric BORIES			
Type de contrôle			
<input type="checkbox"/> Inspection approfondie <input checked="" type="checkbox"/> Inspection courante <input type="checkbox"/> Inspection ponctuelle	<input checked="" type="checkbox"/> Inspection annoncée <input type="checkbox"/> Inspection inopinée	<input checked="" type="checkbox"/> Inspection planifiée <input type="checkbox"/> Inspection circonstancielle

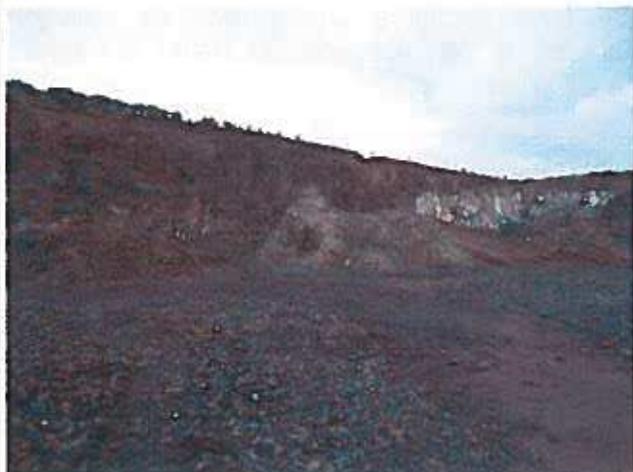
Vue Front de taille Nord

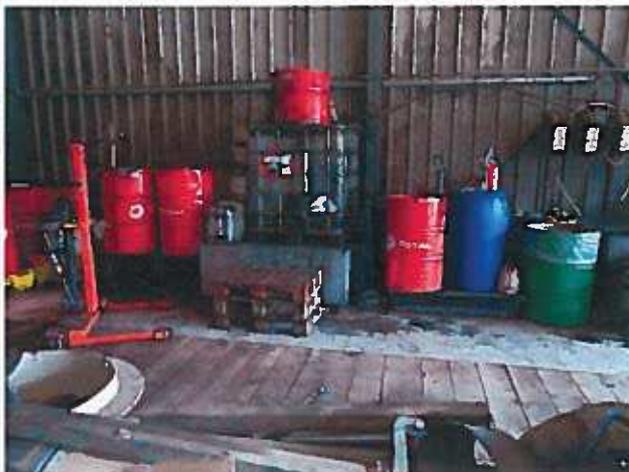
La carrière JALICOT dispose d'un atelier de maintenance mécanique dans lequel elle stocke des produits dangereux pour l'environnement (huiles, carburant, etc) en cas de fuites.

Tous ces produits doivent être entreposés sur des bacs de rétention de tailles et de capacités adaptées.

Certains fûts sont stockés sur des palettes et n'ont pas de bacs de rétention.

→ Constat n°1 (non-conformité)

Atelier de mécanique

L'exploitant indique que des travaux sont prévus pour aménager une surface étanche réservée au stockage des fûts.

L'exploitant doit s'équiper de bacs de rétention adaptés, en nombre suffisant, ou aménager une aire de rétention dédiée au stockage des produits dangereux.

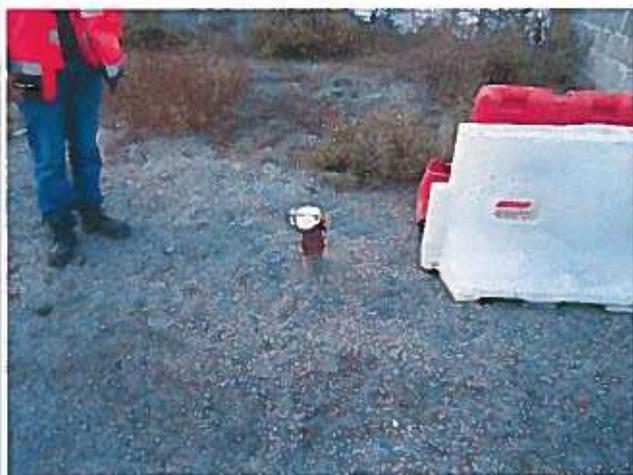
Sur la parcelle 1437, une cuve de gazole enterrée est toujours présente.

Cuve enterrée parcelle 1437

L'inspection rappelle à l'exploitant que cette cuve constitue une source de pollution potentielle et qu'il serait opportun de l'extraire et, le cas échéant, de traiter les terres impactées.

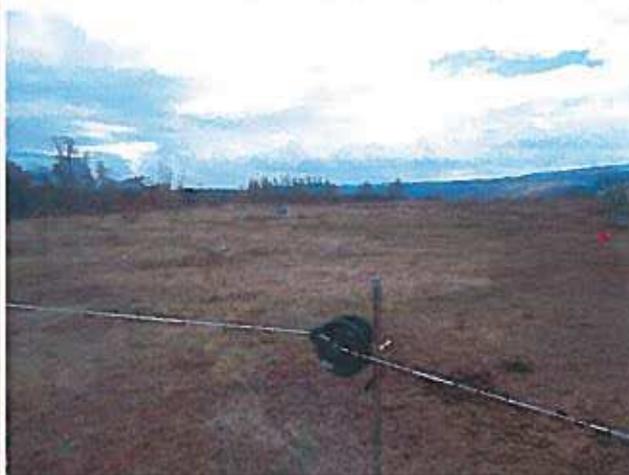
Les parcelles ont été recouvertes de terre et aplanies ; la végétation a recolonisé l'ensemble des terrains ; il n'y a plus aucune trace visible d'exploitation.

Vue Sud, parcelles réhabilitées

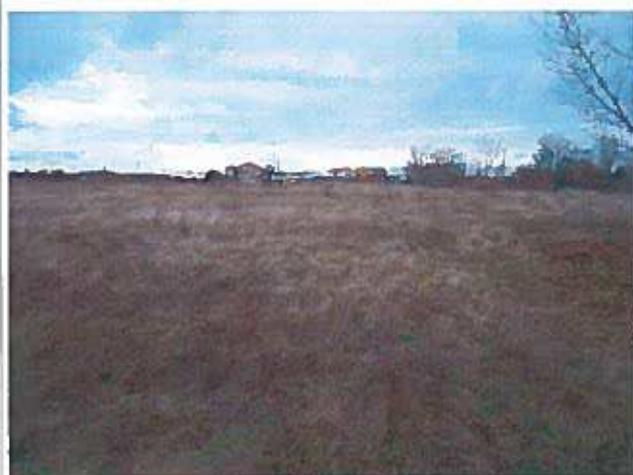
Vue Nord, parcelles réhabilitées

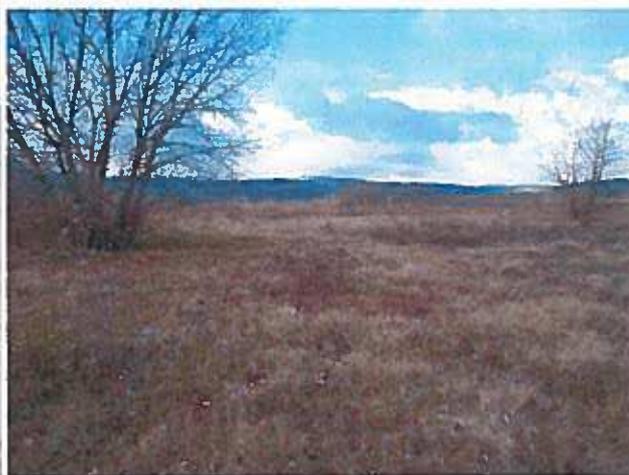
Vue Ouest, parcelles réhabilitées
