Rapport de contrôle de l'inspection des installations classées

Référence : 63-0727

Activité principale : fabrication d'acier et recyclage de déchets métallifères

Date du contrôle : 14/06/2018

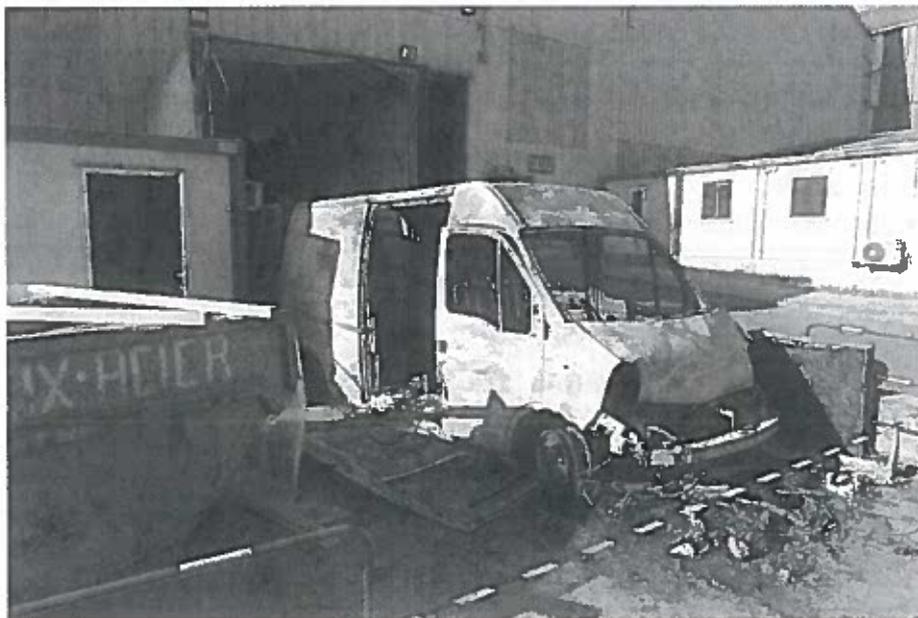
Circonstances : Incendie d'une fourgonnette-atelier déclenché par une fuite sur un poste de découpe faisant intervenir de l'acétylène. L'incendie a concerné le véhicule d'un sous-traitant, la société SIMAT-SARTEC, et des bouteilles d'acétylène louées par ce sous-traitant à Air Liquide. Ces bouteilles ont été prises dans l'incendie du véhicule, mais n'ont pas explosé. Cet incendie n'a touché ni équipement ni matières dangereuses (qui classent le site Seveso).

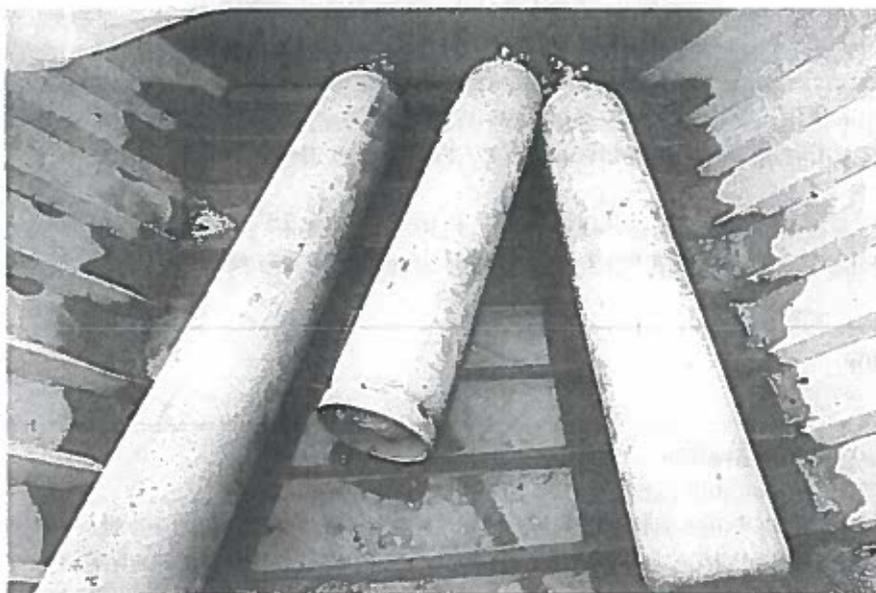
Les pompiers ont éteint l'incendie de camionnette sans que celui-ci ne se soit propagé ni qu'aucune bouteille n'ait explosé. Cependant les bouteilles d'acétylène qui ont été exposées à la chaleur présentent un risque différé d'explosion (le décomposition du gaz s'amorce à 400°C). Les bouteilles d'acétylène possèdent une forte inertie thermique, par conséquent, une faible température mesurée en surface n'exclut pas une montée en température interne et donc un risque d'explosion. Au vu de ce risque les pompiers ont maintenu un périmètre de sécurité et ont immergées les bouteilles dans de l'eau pendant plusieurs heures.

Le 23 mai un technicien Air liquide est venu expertiser les bouteilles.

Remarque R1 : Conformément à l'article 2.4 de l'AP du 25 janvier 2016, il est demandé à l'exploitant de transmettre, sous 1 mois, le rapport de l'incident du 19 mai 2018. Ce rapport précise notamment les circonstances et les causes de l'incident, les effets sur les personnes et l'environnement, les mesures prises ou envisagées pour éviter un accident ou un incident similaire et pour en pallier les effets à moyen ou long terme.
