Rapport de contrôle de l'inspection des installations classées

Référence : 20190703-RAP-InspectionBMRSteHélèneDuLac

Nom et adresse de l'établissement contrôlé	Code DREAL
Société Bourgey Montreuil Route 73800 Sainte Hélène-du-Lac	S3IC : 107 589 Priorité DREAL Régime

Thèmes du contrôle : Distances de sécurité et défense incendie

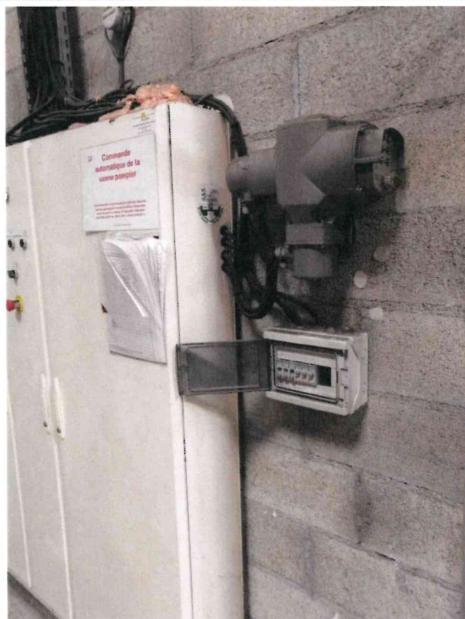
Le bassin susceptible de recevoir les eaux d'extinction d'un éventuel incendie est obturable au moyen d'une vanne commandée d'une part, de manière automatique, par la mise en service du réseau de sprinklage (photo 1) et, d'autre part par une vanne manuelle identifiée par un panneau (photo 2).

Photo 1 commande automatique de la vanne pompier

Transmettre à l'inspection la procédure prévue au paragraphe 4.7.4 de l'arrêté préfectoral du 28 février 2006 dans un délai de deux mois. À cette procédure seront joints l'ensemble des plans et documents descriptifs nécessaires.

Un exercice de mise en œuvre du dispositif à destination des opérateurs sera organisé sans un délai de deux mois. Un compte rendu succinct de l'exercice sera transmis à l'inspecteur des installations classées.

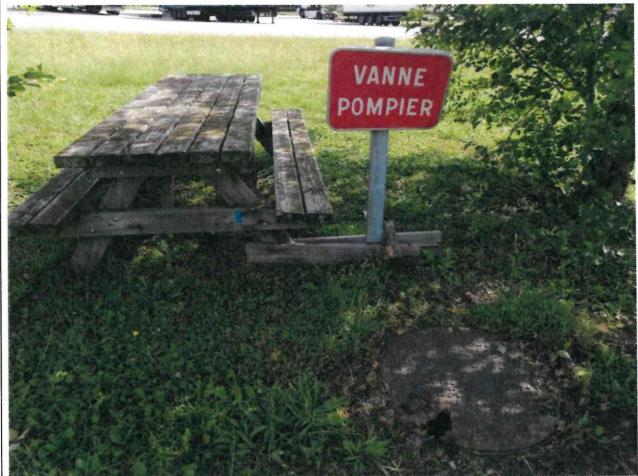
Photo 2 Vanne pompier
