Rapport de contrôle de l'inspection des installations classées		
Référence : UDR-CRT-2019-439		
Nom et adresse de l'établissement contrôlé	Code DREAL	
Société QUARON Zone Industrielle Nord de Villefranche-sur-Saône Route de Grange Morin 69 400 ARNAS	S3IC Priorité DREAL Régime SEVESO	61.3549 <input type="checkbox"/> PN <input type="checkbox"/> AE <input type="checkbox"/> SP <input type="checkbox"/> Autre <input type="checkbox"/> A <input type="checkbox"/> E <input type="checkbox"/> D <input type="checkbox"/> NC <input type="checkbox"/> HAUT <input type="checkbox"/> BAS
Activité principale : Fabrication, négoce et conditionnement de détergents et de produits chimiques à usage industriel		
Date du contrôle : 4 septembre 2019		
Agents ayant réalisé le contrôle : Julie ARNAUD (UD) et Stéphane PAGNON (PRICAE)		
Type de contrôle		
<input type="checkbox"/> Inspection approfondie <input type="checkbox"/> Inspection courante <input type="checkbox"/> Inspection ponctuelle	<input type="checkbox"/> Inspection annoncée <input type="checkbox"/> Inspection inopinée	<input type="checkbox"/> Inspection planifiée <input type="checkbox"/> Inspection circonstancielle

I – Contexte

II – Principaux cons

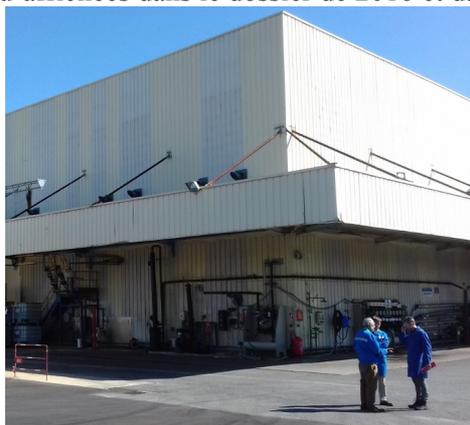
Ventilation dans le bâtiment 3 :

L'article 7.5.3. de l'arrêté préfectoral du 6 février 2017 reprend une des hypothèses de l'étude de danger (cf. dossier d'avril 2016) en ce qui concerne la dispersion des émissions toxiques de chlore en cas de mélange incompatible dans une cuve : débit maximum de ventilation = 500 m³/h. Par ailleurs, les effets d'un mélange dans le bâtiment ont été modélisés dans l'étude de dangers pour un rejet de cette ventilation à 12 m de haut et à la verticale (cf. page 73 du dossier de 2016).

Lors de la visite, l'exploitant n'avait pas les éléments pour justifier d'une limite de débit à 500 m³/h. D'autre part, les points de rejet de la ventilation vers l'extérieur se trouvent (cf. photo ci après) vers 6 m de hauteur en façade ouest et le rejet se fait à l'horizontale. Cela peut impacter à la hausse les distances d'effet toxique d'un rejet telles qu'affichées dans le dossier de 2016 et dans l'arrêté du 6 février 2017.

Non conformité n°2 : les conditions de rejet de la ventilation (à environ 6 m de haut en façade et à l'horizontale) ne correspondent pas aux conditions présentées dans le dossier de modification de 2016. Les distances d'effet affichées en annexes 2 et 3 sont donc susceptibles d'être revues à la hausse en ce qui

concerne les phénomènes dangereux n°16 et 21 (215 m et 223 m en distance SEI). Ces phénomènes sont exclus de la maîtrise de l'urbanisation mais sont à retenir au titre des plans d'urgence PPI et les actions engagées en cas d'urgence tiennent compte de la distance affichée dans l'étude de danger. Aussi, l'exploitant doit prendre les actions correctives nécessaires pour que ces installations correspondent aux hypothèses prises dans l'étude de danger.

La mise en conformité sera un préalable à toute réception de produit incompatible avec émission de toxique (dossier en cours par ailleurs).
