Rapport de contrôle de l'inspection des installations classées		
Référence : 20201012 – RAPINS – 15 225 – REPCASSAUTO.odt		
Nom et adresse de l'établissement contrôlé		Code DREAL
Entreprise : SAS REP CASS AUTO Adresse du site inspecté : lieu-dit Dejou Commune : 15 130 ARPAJON SUR CERE SIREN : 388 363 814		S3IC 56.0124 Priorité DREAL <input type="checkbox"/> PN <input type="checkbox"/> AE <input checked="" type="checkbox"/> SP <input type="checkbox"/> Autre Régime <input type="checkbox"/> A <input checked="" type="checkbox"/> E <input type="checkbox"/> D <input type="checkbox"/> NC SEVESO / IED <input type="checkbox"/> HAUT <input type="checkbox"/> BAS / <input type="checkbox"/> IED
Activité principale : Centre VHU		
Date du contrôle : 15 septembre 2020 complété par mails par l'exploitant du 16 et 17 septembre 2020.		
Inspecteur : Catherine GIRARD-MORZIERE		
Type de contrôle		
<input type="checkbox"/> Inspection annoncée <input checked="" type="checkbox"/> Inspection inopinée		<input type="checkbox"/> Inspection planifiée <input checked="" type="checkbox"/> Inspection circonstancielle

Société REP CASS AUTO

Annexe 2 : Plan de localisation des activités constatées

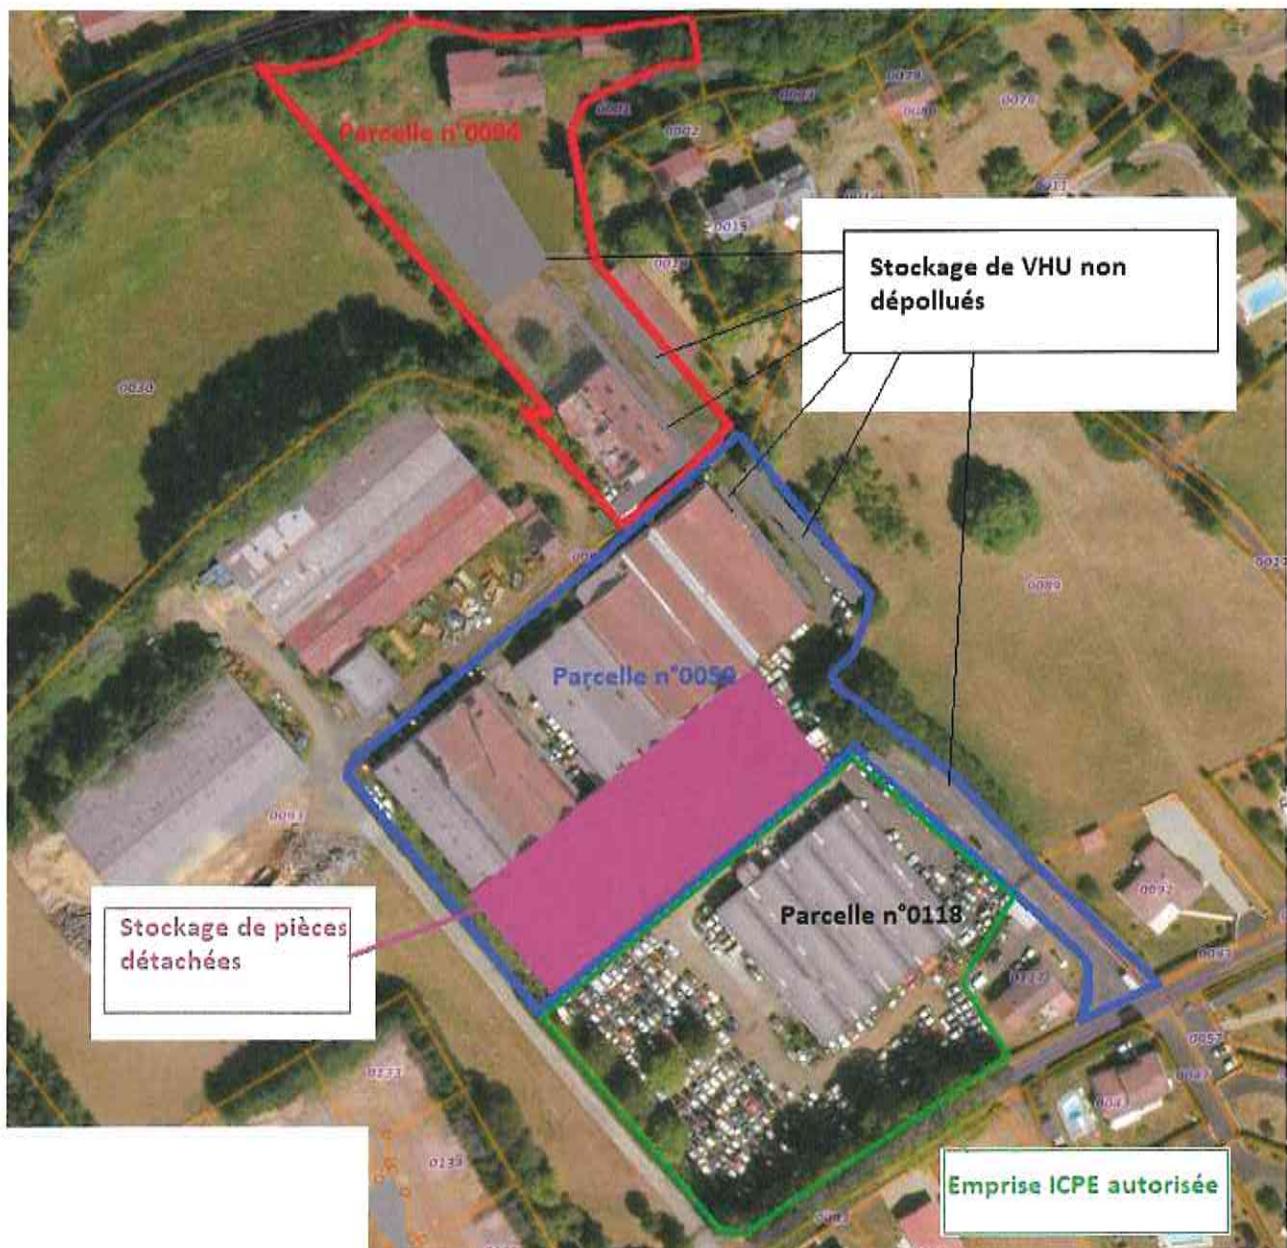
- de pièces détachées issues du démontage des véhicules hors d'usage dans un bâtiment appartenant à la SCI ALEJO, sur une surface d'environ 2 000 m² ;
- de nombreux véhicules hors d'usage, non dépollués, sur les parcelles de la SCI ALEJO, sur une surface d'environ 1 200 m².
