## Rapport de l'Inspection des installations classées

Visite d'inspection du 21/08/2024

### **MULTI PALETTES**

16 allée des Marronniers  
68330 Huningue

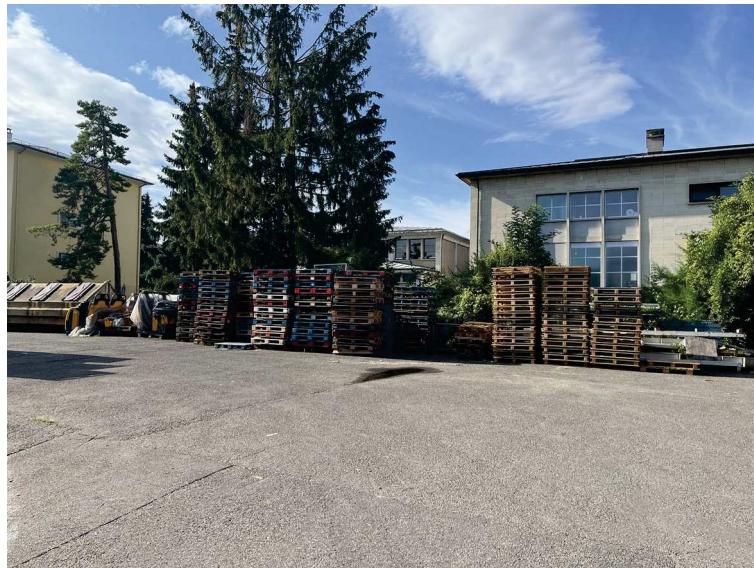
Il est constaté par l'inspection des installations classées des stockages de palettes à proximité des clôtures extérieures du site, notamment côté sud - sud/ouest, alors qu'il y a voisinage direct avec un immeuble d'habitation d'une part, et l'école élémentaire Marcel Pagnol d'autre part. (photo ci-dessous).

*Stocks de bois et de matériels situés le long de la clôture derrière l'école primaire Marcel Pagnol*

Il est à noter que ces non-respects des distances réglementaires avaient déjà été faits à l'exploitant lors de la visite du 05 avril 2023, il s'était alors rapidement remis en conformité.

Il convient que l'exploitant respecte les distances réglementaires et qu'il mette en place une solution perenne afin que cela ne se reproduise pas.

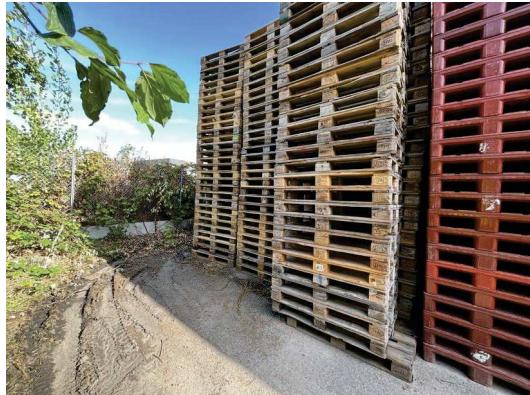
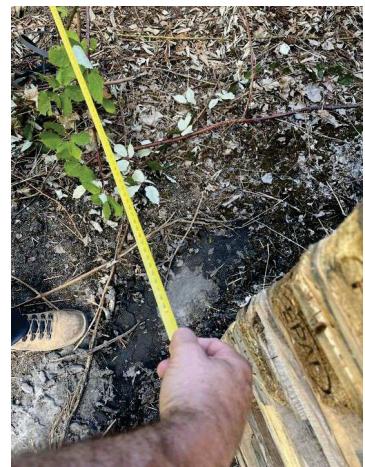
Le stockage se poursuit également côté nord - nord/ouest du côté de l'arrière du centre commercial Super U, où les inspecteurs mesurent une distance de seulement 2 mètres entre les stockages de bois et la clôture (photos ci-dessous).

Afin d'encadrer au mieux les dispositions des stockages sur le site, un projet d'arrêté de prescriptions spéciales est proposé.
