Rapport de l'Inspection des installations classées

Visite d'inspection du 20/07/2022

VENDEE ENERGIE

**Visite d'inspection du 20/07/2022 de l'établissement VENDEE ENERGIE implanté Chemé
85340 L'ILE D OLONNE**

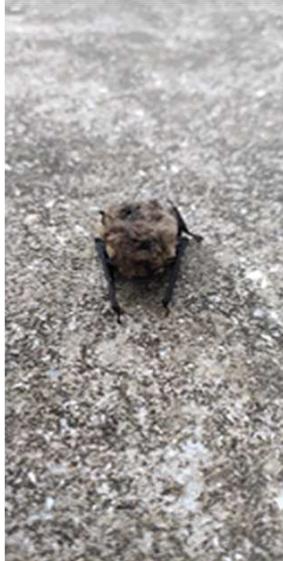
L'inspecteur a effectué des relevés de mortalité sous les 6 éoliennes et leurs alentours : 3 cadavres de chiroptères et 1 plumée d'oiseau ont été retrouvés : deux cadavres de chauves-souris sous l'éolienne E5 (à 3 et 10 m du mât environ) et 1 sous l'éolienne E1 (à 15 m du mât environ). L'un est encore en bon état de conservation, les deux autres sont en cours de décomposition. Il s'agit très probablement de Pipistrelles sp. La plumée d'oiseau est aussi retrouvée sous E1 (à 30 m du mât environ). => **Voir planche photographique jointe au rapport.**

Les espèces de chauve-souris sont protégées, la Pipistrelle de Natusius et la Pipistrelle Commune sont menacées au plan régional, classées respectivement dans les catégories des espèces vulnérables (VU) et quasi menacées (NT). **La découverte de ces cadavres à l'occasion d'un relevé très ponctuel est inquiétante quant à l'impact réel du parc sur les chiroptères et remet en question l'efficacité du bridage tel que défini actuellement.**

Cadavre de chiroptère sp. encore assez frais sous E5 à environ 3 m du mât

- le rapport du suivi environnemental mené en 2020 et le cas échéant en 2021 ;
- une proposition de renforcement du bridage en place, établie en lien avec le bureau d'étude et au regard des résultats des suivis, notamment d'activité des chiroptères en altitude, réalisés en 2019 et 2020 (et 2021 si réalisé) ;
- les extraits de fonctionnement des 6 éoliennes entre le 1er juin et le 1er octobre 2021 et depuis le 1er juin 2022. Ils mettent en évidence de façon intelligible, les phases d'arrêt (et de redémarrage) des éoliennes en raison du bridage en faveur des chiroptères et les paramètres de vents et de T°C associés.

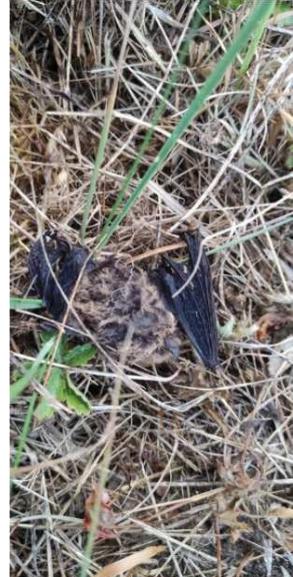
Cadavre de chiroptère sp. en décomposition sous E5 à environ 10 m du mât

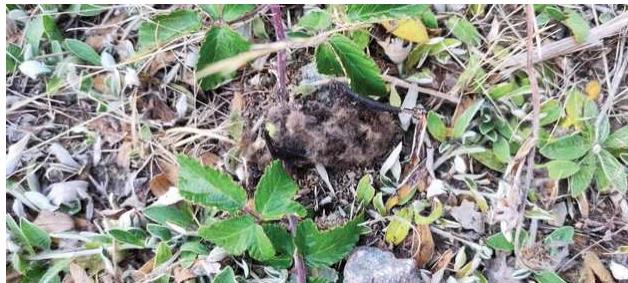
Cadavre de chiroptère sp. en décomposition sous E1 à environ 15 m du mât

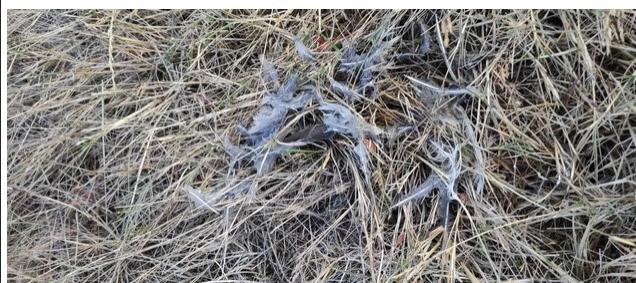
Plumée d'oiseau sp. Sous E1 à environ 30 m du mât

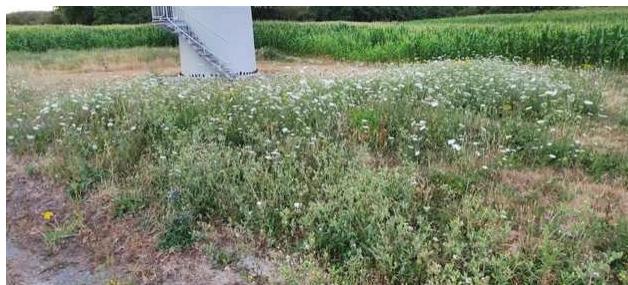
Référence réglementaire : Arrêté Préfectoral du 12/11/2019, article 6.4
Thème(s) : Risques chroniques, entretien mécanique
Point de contrôle déjà contrôlé : Sans Objet
Prescription contrôlée : L'exploitant assure l'entretien régulier et raisonnable des plates-formes, le cas échéant par un entretien de type mécanique (fauchage, broyage, etc.) afin d'éviter l'installation d'un peuplement herbacé ou arbustif spontané, attractif pour la faune, au pied des machines. Toute utilisation de pesticide est proscrite.
Constats : L'entretien par fauche, au jour de l'inspection est correctement réalisé sous E1 à E4 et sous E6. L'entretien sous l'éolienne 5 n'est pas satisfaisant. Un couvert de hautes herbes avec présence de ligneux est en cours d'installation sur la plateforme de l'éolienne. => Voir planche photographique jointe au rapport.
Observations : => L'exploitant doit réaliser l'entretien de la plateforme de E5, dans le meilleur délai. Il veille au bon entretien régulier des plateformes d'éoliennes.

Mauvais entretien plateforme E5

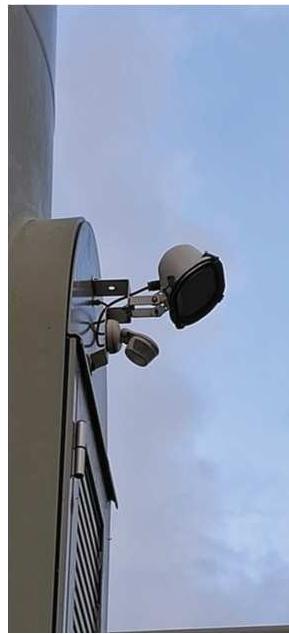
Constats : L'ensemble des éoliennes est équipé d'un éclairage avec détecteur de présence, au niveau de la porte d'entrée en pied de mât. => **Voir planche photographique jointe au rapport.**

Éclairage avec détecteur de présence

=> sous 1 mois, l'exploitant justifie à l'inspection des ICPE du respect de l'article 6.5 de l'arrêté préfectoral du 12/11/2019. La détection de mouvement de l'éclairage au niveau des portes d'éoliennes doit être désactivée.

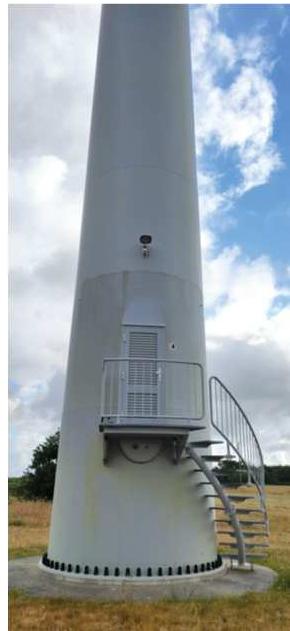
- Les numéros de téléphone du service d'urgence sont indiqués sur les panneaux d'affichage aux niveau des accès aux éoliennes. Ce panneau est détérioré au niveau de l'accès à l'éolienne n°6. L'affiche est entièrement absente car cassée.
- Aucun numéro de série ou d'ordre n'est affiché sur le mât d'aucune des éoliennes du parc.
=> **Voir planche photographique jointe au rapport.**

Absence de n° d'identification d'éolienne sur le mât

=> L'exploitant réalise l'identification des éoliennes du parc par l'affichage du numéro de série et/ou d'ordre sur leur mât.

Les justificatifs de remplacement du panneau ICPE et d'affichage des numéros des éoliennes (factures, photos,...) sont envoyés à l'inspection des ICPE, sous 1 mois.
