Rapport de l'inspection des installations classées

Visite d'inspection du 13/06/2023

SELARL EKIP' ès-qualités de liquidateur judiciaire de la société S.A Fonderie & Mécanique (SAFEM)

Références : 2023_754_Ubd16-86_Env16
Code AIOT : 0007202984

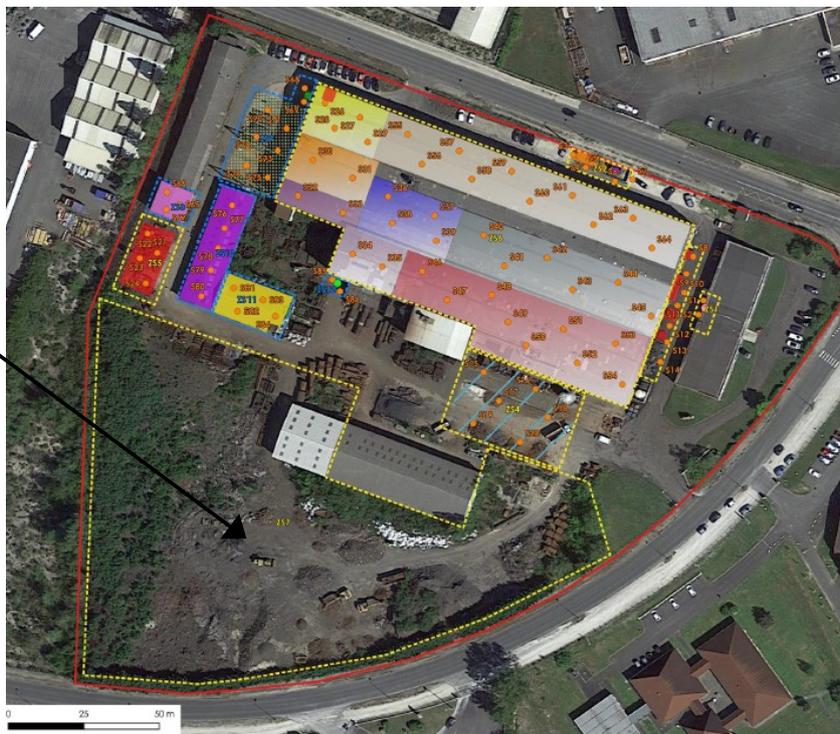
Zone ZS7 -
Crassier

Le crassier de la fonderie n'est plus alimenté depuis la fermeture définitive du site fin 2021.

L'entreprise TPS Services, représentée par Monsieur MANNAT, poursuit les opérations de criblage des matériaux du crassier visant à en séparer les résidus valorisables, notamment métalliques.

Les refus de criblage sont entreposés sur le site du crassier, à part.

Par mail du 11 septembre 2023, le liquidateur judiciaire a transmis à l'inspection le rapport de la société DEKRA (intervention autorisée par ordonnance du tribunal de commerce en date du 16 février 2023) relatif à l'étude historique et documentaire du site, qui fait état d'une surface du crassier de 18 600 m² environ (voir ci-dessous un plan du site avec la délimitation du crassier (zone ZS7)).

Dans son rapport, DEKRA préconise une série de sondages ponctuels afin d'établir un diagnostic de pollution des sols de la zone du crassier. Ce n'est qu'après la réalisation de ce programme d'investigations qu'un calendrier de traitement complet du crassier pourra être établi.

En application de l'article 8.1.3.3. de l'arrêté préfectoral du 24 janvier 2018 réglementant l'exploitation du site BSO Biocentre à Saint-Jean-d'Illac (33), le liquidateur judiciaire transmet à l'inspection le(s) certificat(s) d'acceptation préalable(s) (ou CAP) établi(s) par BSO Biocentre préalablement à l'acceptation des déchets des 3 lots référencés PURL23015518, PURL23015519, PURL23015520.

Pour le 4ème lot (référéncé PURL23015521), le liquidateur judiciaire informe l'inspection de la filière et de l'installation de traitement retenues.

Pour l'ensemble des lots, le liquidateur judiciaire transmet à l'inspection les bordereaux de suivis de déchets correspondant.
