## Rapport de l'Inspection des installations classées

Visite d'inspection du 28/07/2025

**HÉKA**

El cami de Salses - lieu-dit "Lô Pilo Nord" - 66530 Claira

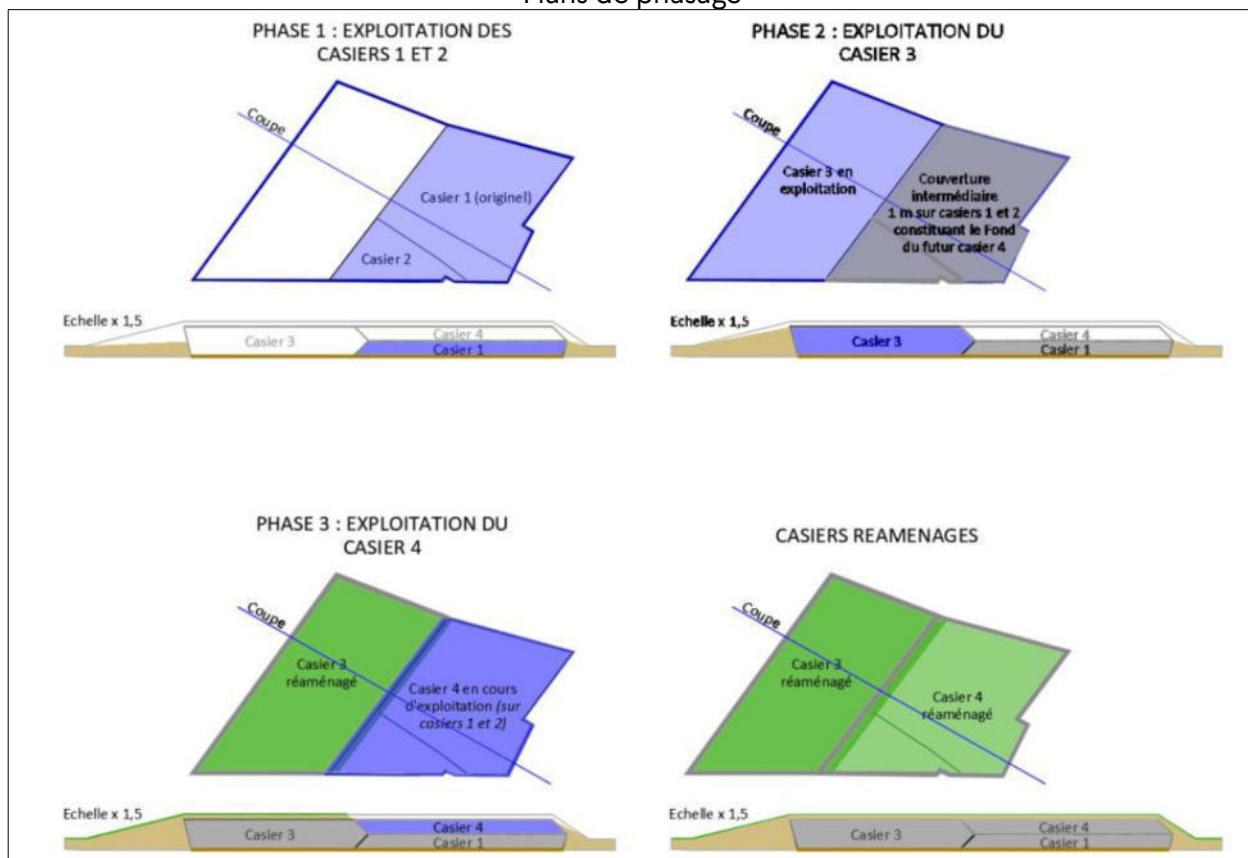
Plans de phasage

- Phase 1 : Finalisation des opérations de stockage de déchets de matériaux de construction contenant de l'amiante (MCA) sur les casiers 1 et 2 et fermeture de ceux-ci avec une couche de perméabilité minimale de  $1.10^{-7}$  m/s sur 1 m d'épaisseur en attente du Casier 4 ;
- Phase 2 : Exploitation du Casier n°3 à l'Ouest des Casiers 1 et 2 ;
- Phase 3 : Exploitation du Casier n°4 sur les Casiers 1 et 2.

Les flancs des casiers sont rehaussés au fur et à mesure de l'avancement avec des matériaux inertes et les couches à perméabilité sur les flancs.

À l'issue de la phase 1 (remplissage des casiers 1 et 2), une couche de fermeture temporaire sera constituée sur les casiers 1 et 2 avec 1 m de matériaux de perméabilité  $1.10^{-7}$  m/s constituant le fond du casier n°4.

Le flanc des casiers 1 et 2 côté casier n°3, présentera une perméabilité inférieure à  $1.10^{-7}$  m/s sur au moins 0,5 mètre d'épaisseur et une pente de 1H/1V.

À l'issue de la phase 2 (remplissage du casier 3), le casier 3 sera recouvert des couches définitives. Le flanc côté casier n°4 aura une pente de 1H/1V et sera constitué de matériaux  $1.10^{-7}$  m/s sur au moins 50 cm d'épaisseur.

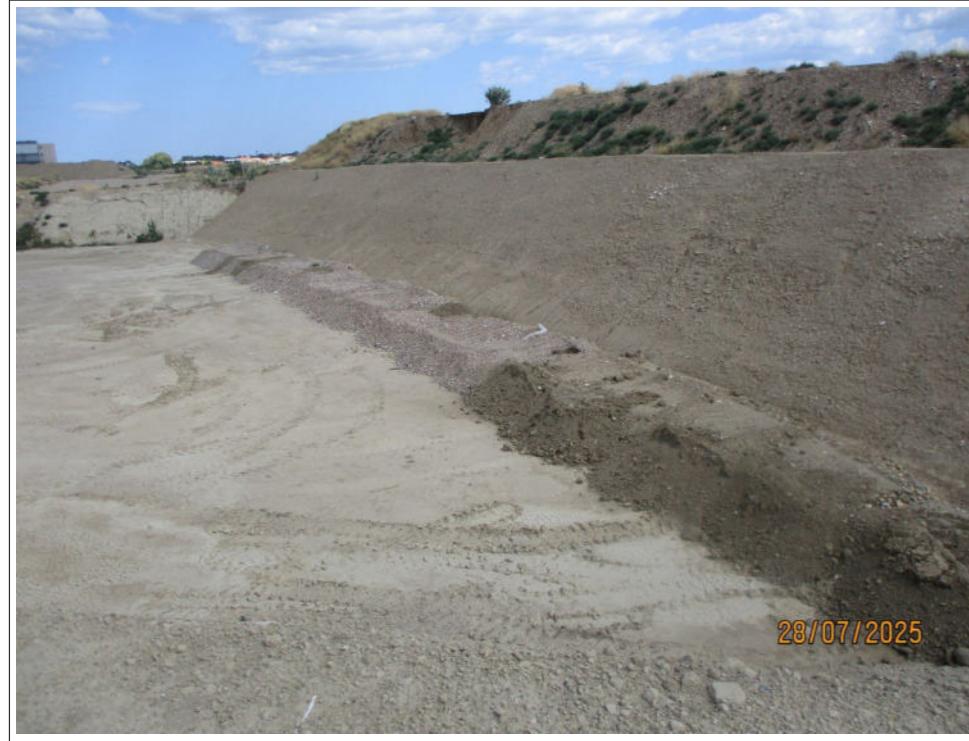
**Constats :** L'inspection des installations classées constate que les déchets de MCA présents dans les casiers n° 1, 2 et 3 ont été recouverts de déchets non dangereux inertes (*Cf. photographie des déchets stockés dans le casier n° 3 en annexe*).

Déchets de MCA stockés dans le casier n° 3, recouverts de matériaux non dangereux inertes

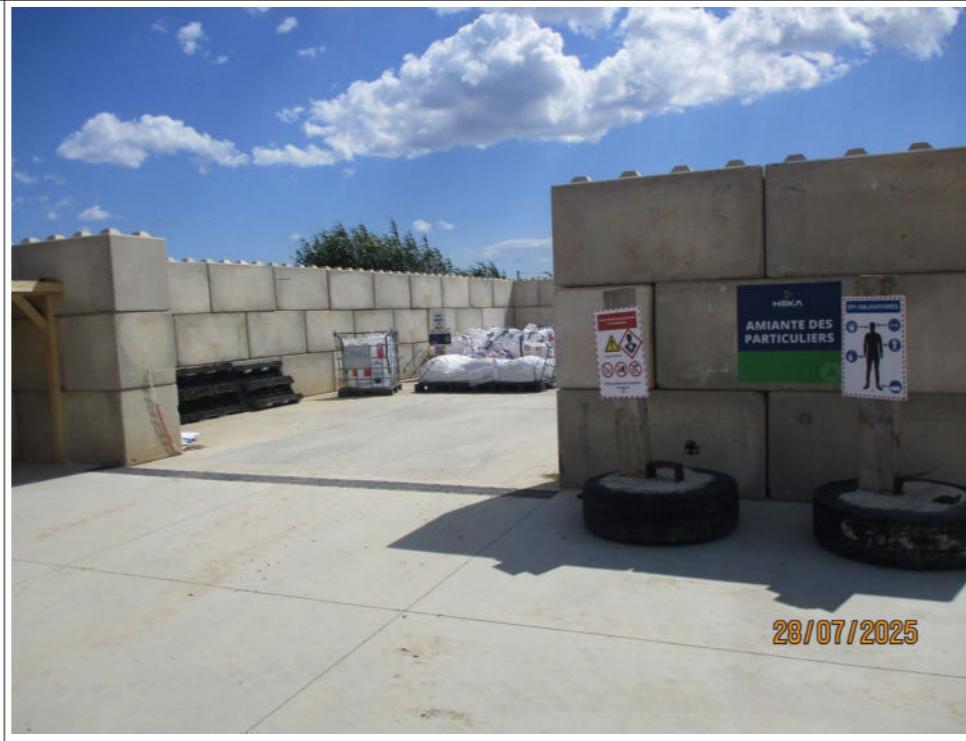
Une zone dédiée à la réception des déchets de matériaux de construction amiantés (MCA) apportés par les particuliers est présente sur le site (*Cf. photographies en annexe*). Dans cette zone, les déchets de MCA sont conditionnés dans des emballages de type big-bags. Pour rappel, en 2023 (Cf. rapport d'inspection n° 2023-004-PR/EX daté du 10/01/2023) l'inspection des installations classées avait constaté que cette zone avait été déplacée afin de renforcer la limitation d'accès des particuliers aux casiers de stockage de déchets de MCA et à l'installation de stockage des déchets non dangereux inertes. Elle se trouve désormais immédiatement à droite en entrant sur le site. Avant 2023, elle se trouvait à côté de la zone dédiée au stockage de déchets non dangereux inertes et à proximité de la zone prévue pour la création du casier n° 3.

Zone dédiée à la réception de déchets de MCA de particuliers

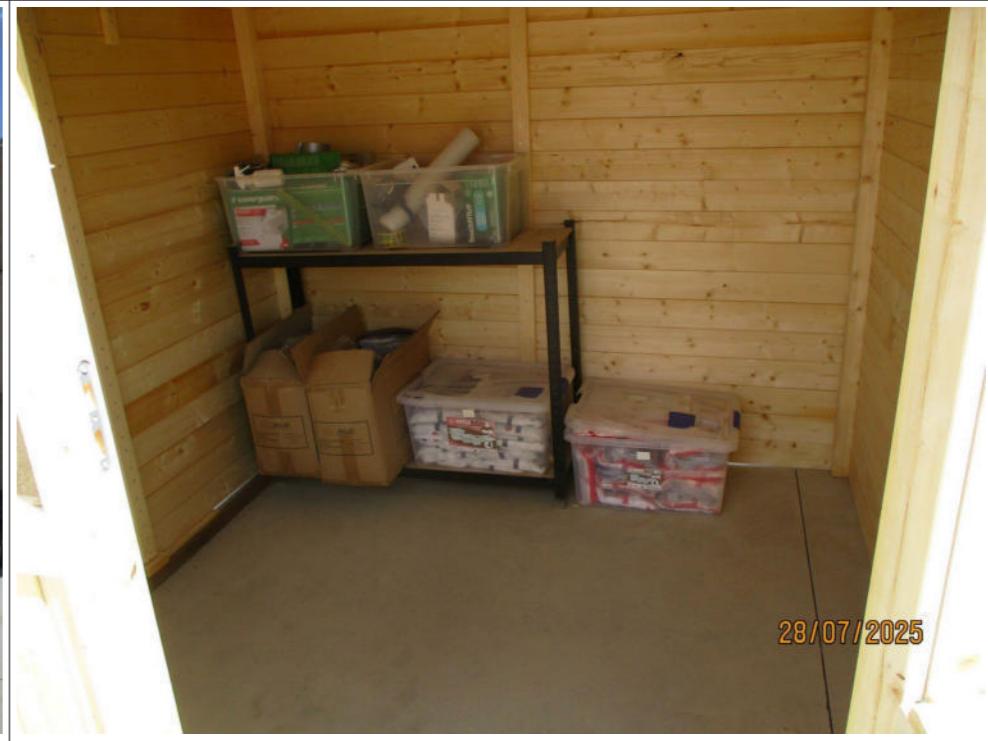
Enfin, l'inspection des installations classées a constaté que l'exploitant disposait d'un stock de matériel permettant de réparer des emballages de confinements éventuellement endommagés, ainsi que des équipements de protection individuels (EPI) permettant de réaliser cette opération

Matériel de réparation des emballages de confinements éventuellement endommagés et équipements de protection individuelle

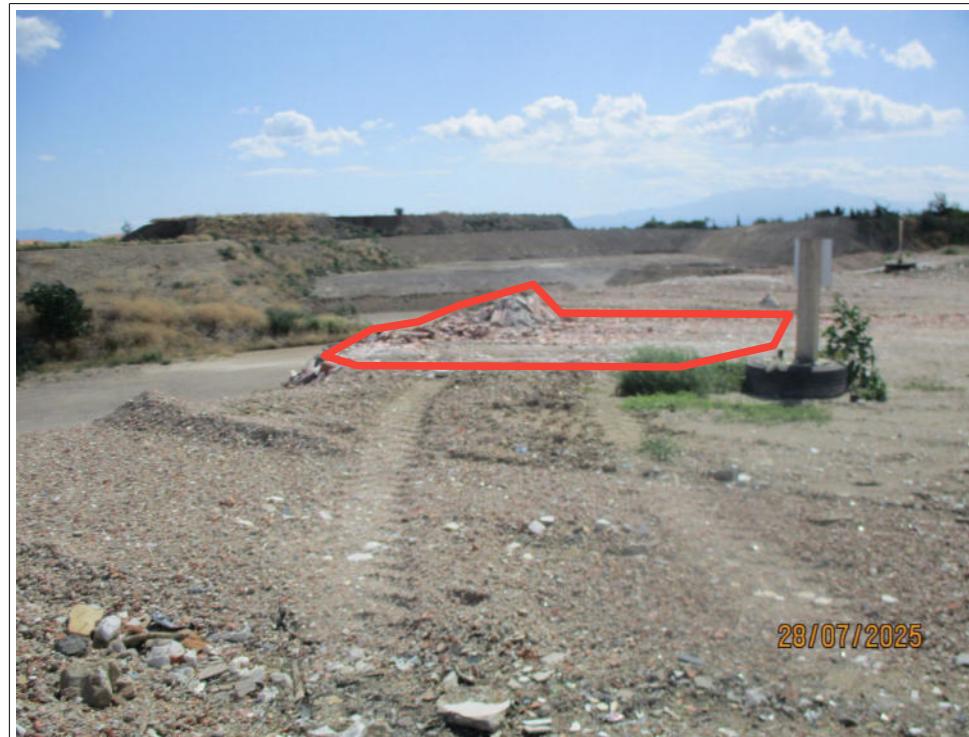
**Constats :** L'exploitant assure un premier contrôle visuel des déchets non dangereux inertes au niveau de la bascule de pesée : l'inspection des installations classées constate que la personne en charge de la pesée dispose d'une caméra lui permettant d'avoir une vision sur les chargements sans avoir à quitter son poste. Sur l'installation de stockage de déchets non dangereux inertes, l'inspection des installations classées constate que l'exploitant dispose d'une zone de déchargement mobile en fonction de l'avancement du stockage (*Cf. photographie en annexe*). Le conducteur de la chargeuse chargé de la mise en stockage des déchets non dangereux inertes procède à un examen visuel des déchets et en retire les indésirables. À cet effet, deux bennes (*Cf. photographie en annexe*) sont présentes sur l'installation de stockage de déchets non dangereux inertes pour y entreposer ces indésirables en attente de leur évacuation de l'établissement dans des installations autorisées à les prendre en charge.

Aire de déchargement des déchets non dangereux inertes avant stockage

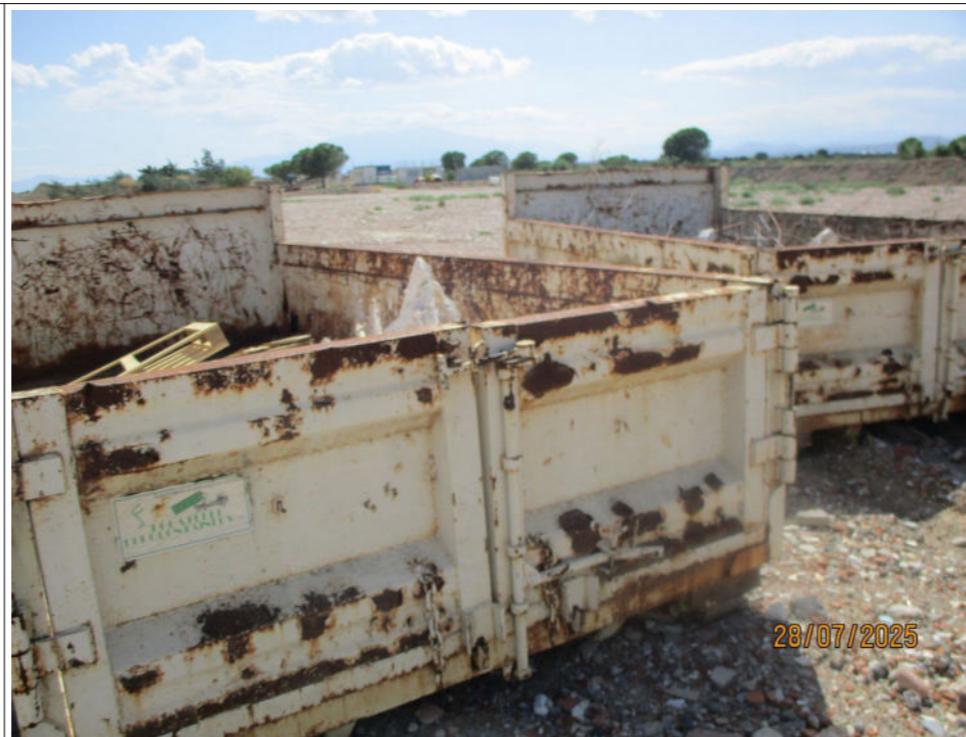
Bennes d'entreposage des indésirables contenus dans les déchets non dangereux inertes

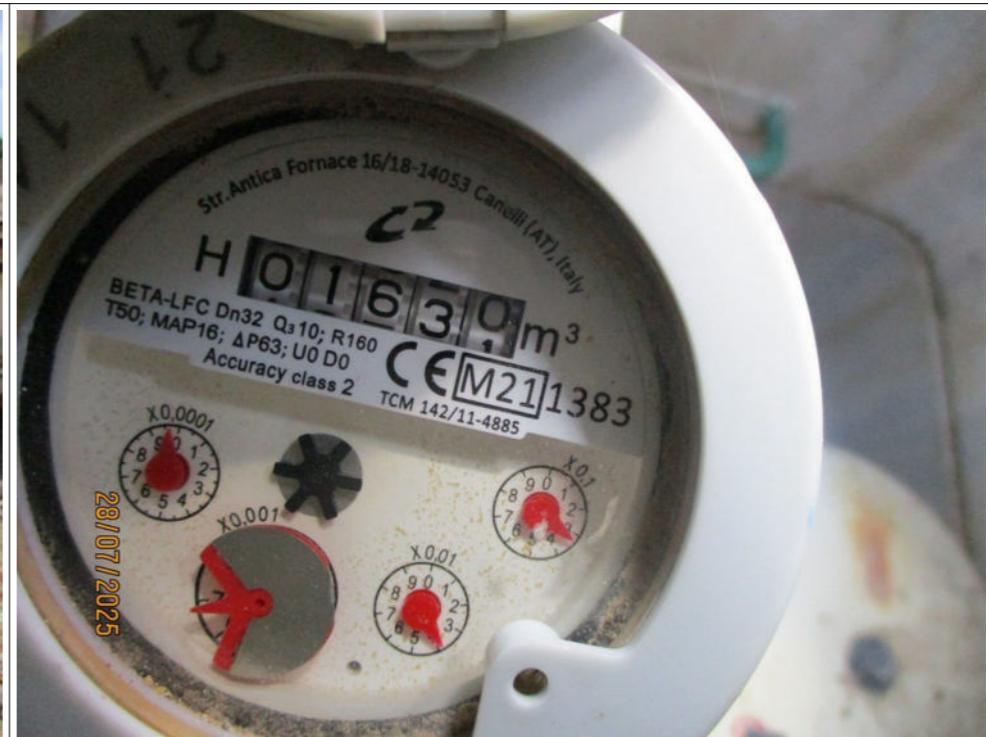
**Constats :** L'inspection des installations classées a constaté la présence du compteur volumétrique totalisateur sur la tête de forage. Lors du contrôle, l'index de celui-ci était de 1 630 m<sup>3</sup> (*Cf.*

**photographie en annexe.** L'exploitant a présenté le relevé hebdomadaire informatisé des volumes prélevés. L'inspection des installations classées constate que la dernière mesure figurant sur ce relevé, semaine 31, correspond à l'index qu'elle a observé sur le compteur. Sur ce même relevé, l'inspection des installations classées a pu constater qu'en 2024 la quantité totale d'eau prélevée était de 1 090 m<sup>3</sup>.

Compteur totalisateur des prélèvements d'eau

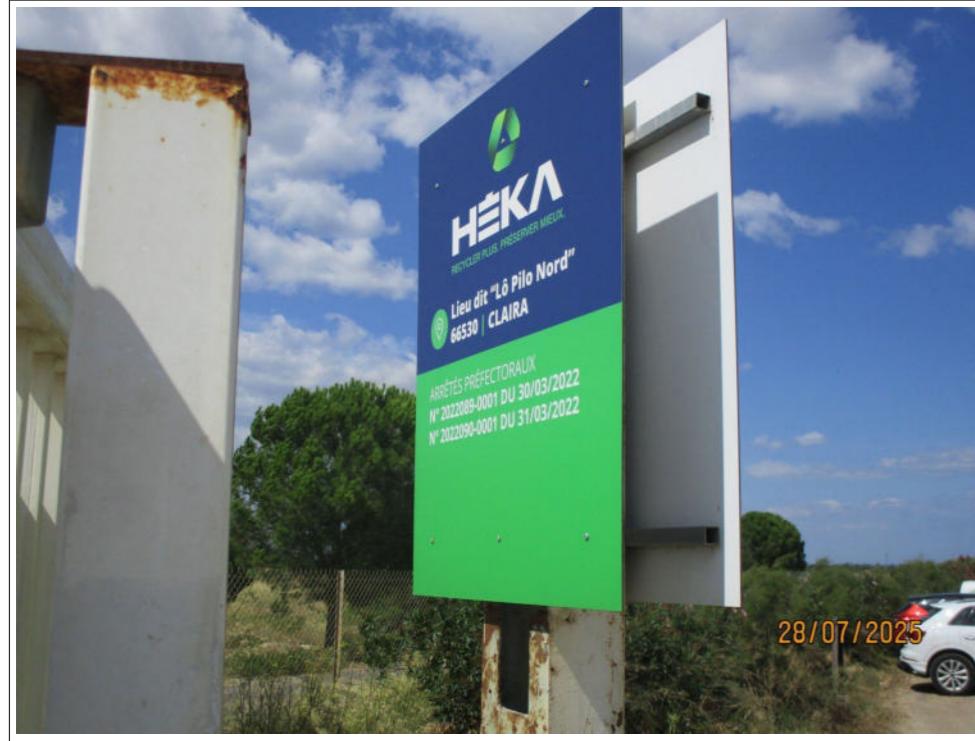
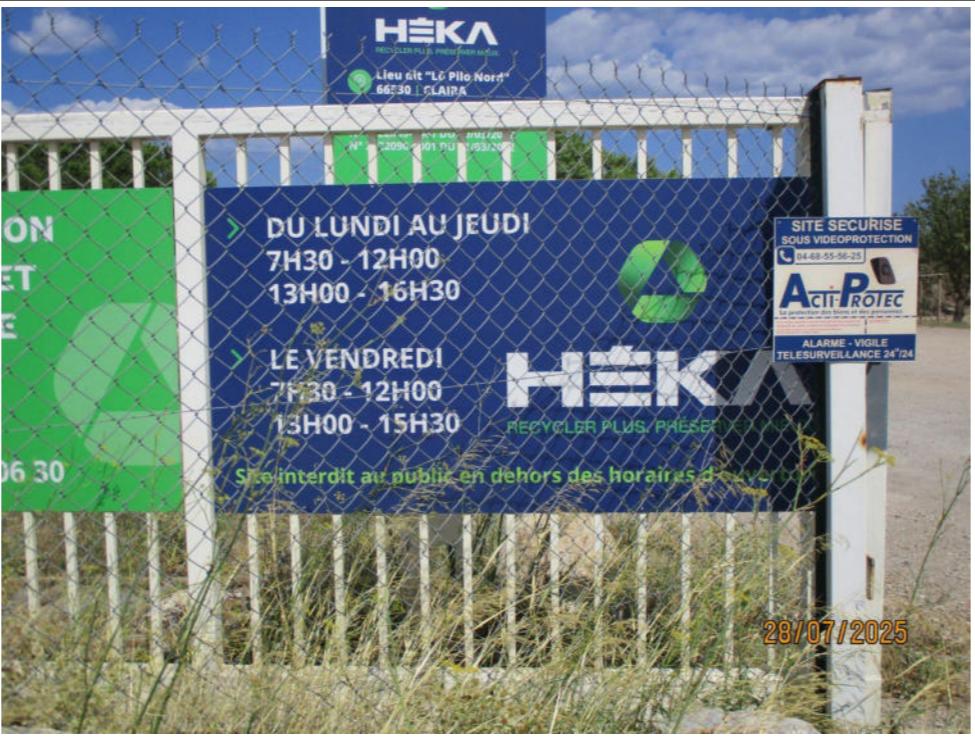
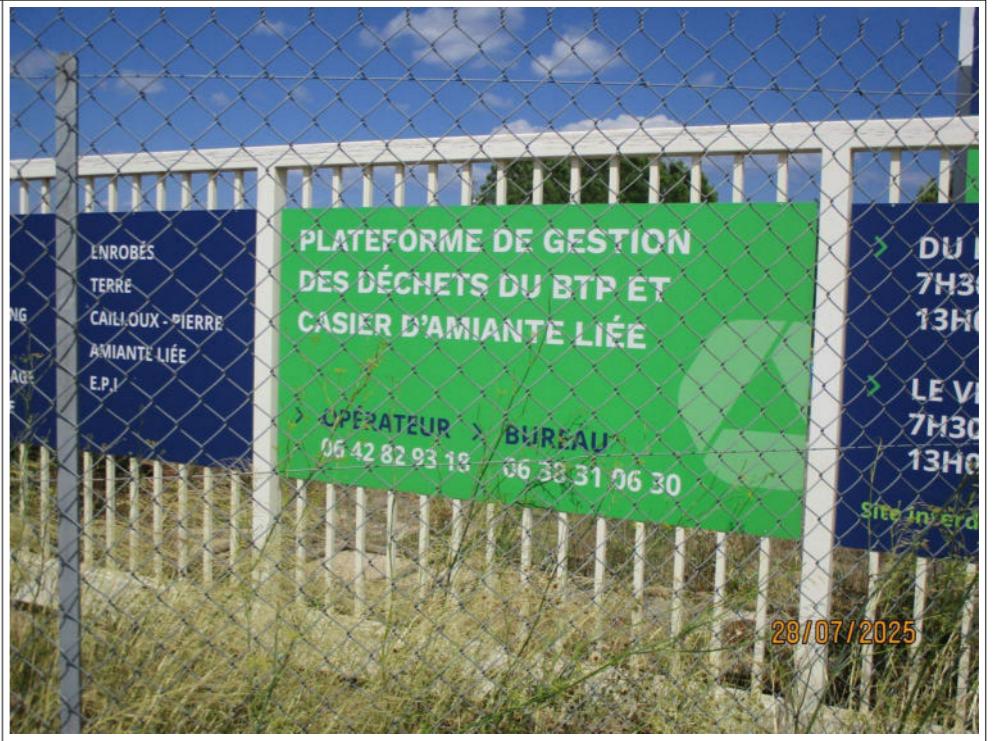
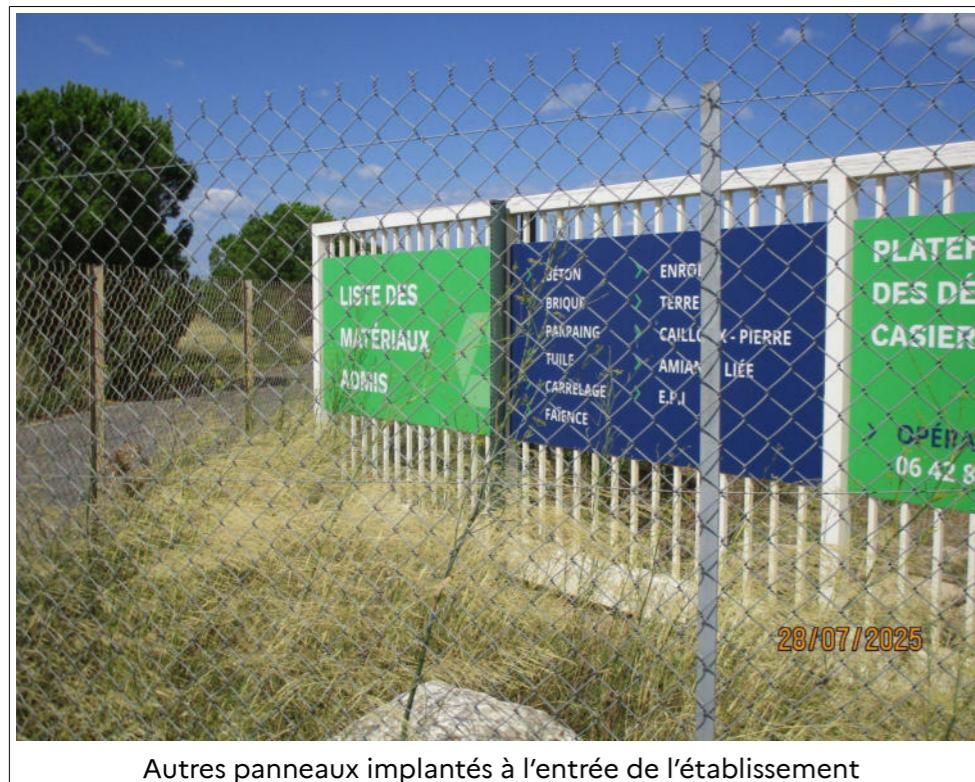
**Constats :** Les panneaux, en matériaux résistants, apposés à l'entrée du site, comportent de manière inaltérable toutes les mentions prévues à l'article 22 de l'arrêté ministériel du 12/12/2014, à l'exception des numéros de téléphone de la gendarmerie et du service départemental d'incendie et de secours des Pyrénées-Orientales (*Cf. photographies en annexe*).

Panneau implanté à l'entrée de l'établissement

Autre panneau implanté à l'entrée de l'établissement

Autres panneaux implantés à l'entrée de l'établissement

- compléter les panneaux implantés à l'entrée de son établissement en y ajoutant les numéros de téléphone de la gendarmerie et du service départemental d'incendie et de secours des Pyrénées-Orientales ;
- transmettre à l'inspection des installations classées la photographie des panneaux complétés.
