## **Rapport de l'Inspection des installations classées**

Visite d'inspection du 16/07/2024

#### **SAFEM SA**

Le présent rapport rend compte de l'inspection réalisée le 16/07/2024 dans l'établissement SAFEM implanté ZI n° 3 BP 639 16340 L'Isle-d'Espagnac. Cette partie « Contexte et constats » est publiée sur le site internet Géorisques ( <https://www.georisques.gouv.fr/> ).

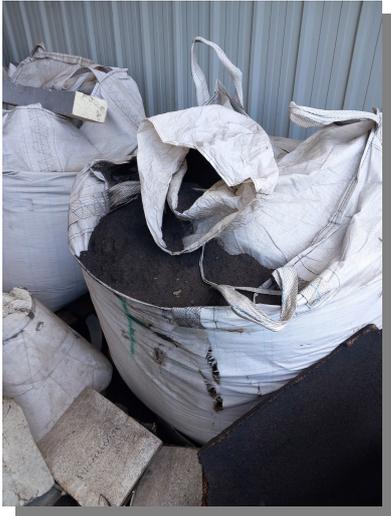
- sont entreposés en big-bags (plusieurs dizaines à l'abri des intempéries sous auvent) des **résidus poudreux, probablement issus du traitement par filtres à manches des fumées de fonderie**. Ces résidus sont a priori considérés comme déchets dangereux (code déchet 10 09 09 \* « poussières de filtration des fumées contenant des substances dangereuses »).

Demande de justificatifs de la bonne évacuation vers des filières de traitement autorisées pour les déchets dangereux et produits dangereux (solvants, hydrocarbures, ...) par la société Sabatier William Recyclage ou toute autre filière identifiée et dûment autorisée à cet effet.

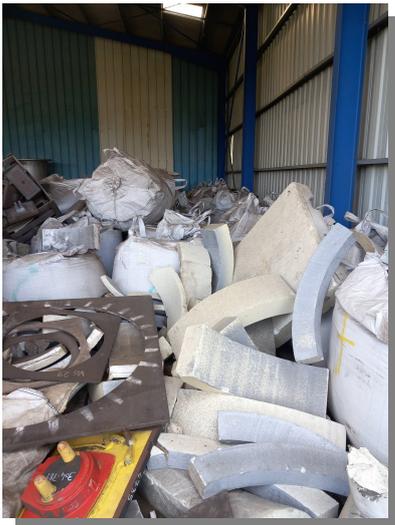
- présence d'un très grand nombre de **pièces de bois revêtues de peinture et de polystyrène contenant des résidus de résine**, ayant sans doute servi pour le moulage des pièces de fonderie ; pièces entreposées sous auvent en big-bags (plusieurs dizaines) ou sur racks.

Ces pièces sont à considérer comme des déchets du process de fonderie et doivent être caractérisés en termes de dangerosité pour définir la filière de gestion (valorisation, élimination) adaptée et autorisée. À cet effet, a minima, une caractérisation des résidus de peintures et de résines présents est nécessaire.

S'ils sont considérés comme déchets dangereux ils devront être orientés vers des installations pouvant les traiter et/ou les éliminer.

S'ils sont non dangereux, ils devront préférentiellement être valorisés en respectant les guides disponibles sinon être éliminés dans des installations de gestion de déchets ultimes.

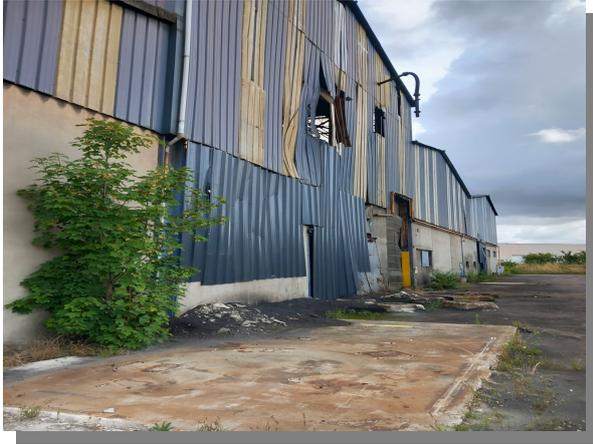
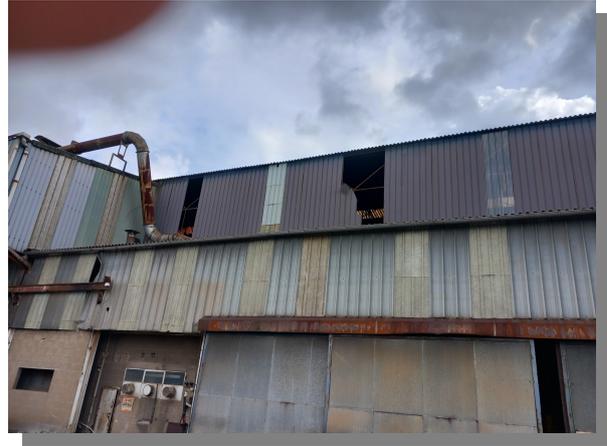
Par lettre du 16/06/2023, Me Rabusseau, liquidateur judiciaire de la société SAFEM, a informé la préfète de la Charente du "très mauvais état de la toiture", du "risque d'effondrement potentiel et du risque que "des éléments de la toiture puissent s'envoler en cas de coup de vent ou de tempête". Il souligne, également, que "la liquidation judiciaire ne dispose pas de fonds suffisants permettant de remettre en état la toiture".

Lors de la visite sur le site, il a pu être constaté visuellement effectivement que des éléments du bardage métallique surmontant le mur maçonné du bâtiment principal (halle de l'ancienne fonderie) sont absents ou mal fixés à la structure du bâtiment.

Au regard des dispositions du V de l'article R.512-75-1 du code de l'environnement, il appartient à l'exploitant, en l'occurrence ici le liquidateur judiciaire intervenant es-qualité d'exploitant ICPE et, par ailleurs, propriétaire actuel du site, de prendre les mesures adaptées visant à faire en sorte que le bâtiment principal, compte tenu de son état, ne soit pas source d'accident vis-à-vis des tiers voisins du site.

Face à cette situation, le liquidateur judiciaire évoque la possibilité de faire procéder à la déconstruction total du bâtiment principal à défaut de pouvoir le sécuriser.

Le liquidateur judiciaire informe l'inspection des installations classées des suites réservées à la possibilité évoquée de procéder à la déconstruction du bâtiment principal (hall de fonderie) du site.
