**Rapport de l'Inspection des installations classées**

Visite d'inspection du 24/04/2025

**STB MATERIAUX ISDI d'EVIN-MALMAISON**

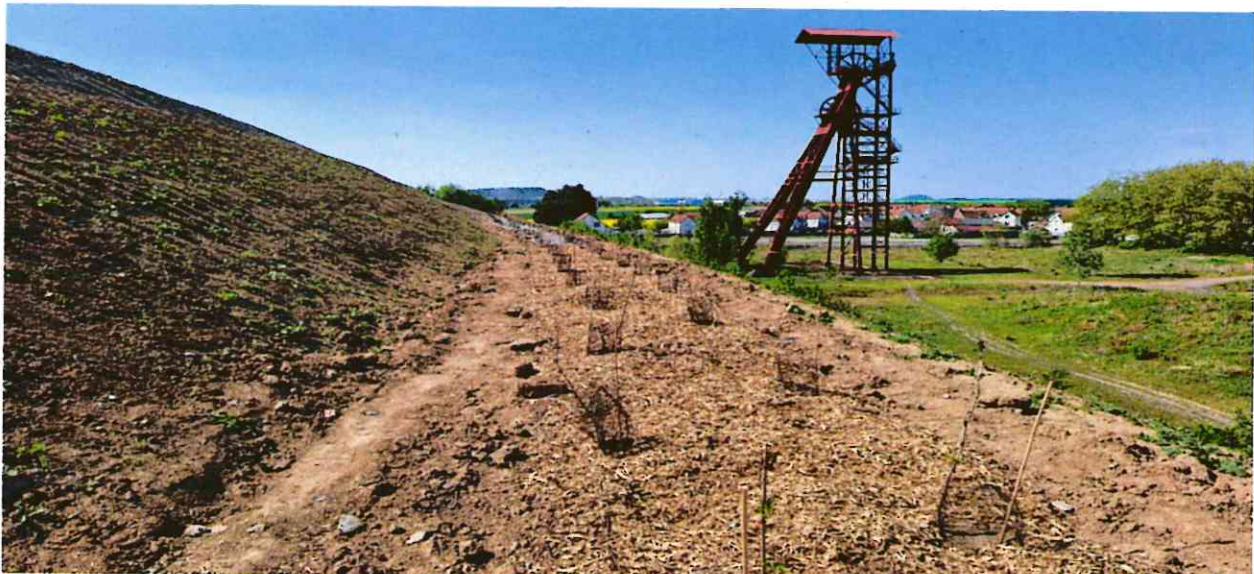
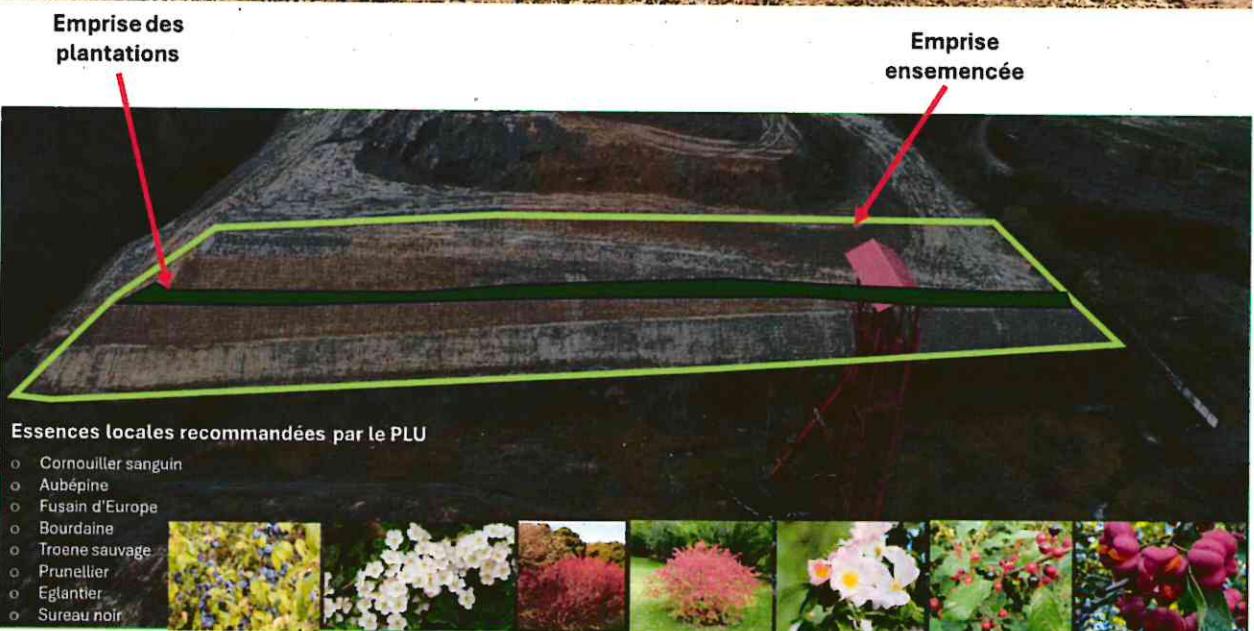
**Constats :** Le principal but de la visite d'inspection du 24 avril 2025 était de vérifier l'engagement des travaux de remise en état du site tels que prévu par les recommandations de l'aménagement paysager rédigé en 2015 par le bureau d'étude URBAFOLIA. La visite a permis de constater que les travaux de remise en état du site avaient été entrepris sur la partie proche du chevalement, dans le secteur nord est du site conformément aux dispositions prévues au plan d'aménagement et rappelées par les prescriptions de l'arrêté de mise en demeure du 27 mars 2024.

Les plantations d'essences locales (cornouiller sanguin, aubépine, fusain d'Europe, bourdaine, troène sauvage, prunellier, églantier et sureau noir) représentent pour le moment une surface d'environ 600 m<sup>2</sup>.

L'exploitant a favorisé les plantations sur les banquettes plutôt que sur les talus pour favoriser la rétention et l'infiltration des eaux de pluie et ainsi assurer un approvisionnement pour les jeunes plants pour optimiser la reprise. Cette gestion et la couverture végétale déjà en place permettront d'améliorer en fonction de leur développement une infiltration progressive des eaux à la surface de cette zone. En fonction des constats qui seront effectués lors des gros évènements pluvieux, l'exploitant envisage de ne pas réaliser les noues d'infiltration qui étaient initialement prévues en pied des talus périphériques. En réponse l'inspection a estimé qu'il était un peu tôt pour statuer sur l'efficacité de cette disposition et a indiqué qu'elle émettrait un avis sur la base des constats

qu'elle fera prochainement. Pour compléter son dispositif l'exploitant s'est engagé à réaliser des travaux complémentaires en créant une dépression humide dans le secteur nord Est du site. Pour l'exploitant cette dépression contribuera également à la diversification des milieux et à la valorisation écologique de l'ensemble. La zone de plantation et celle située juste au-dessus ont été ensemencées avec un mélange de trèfles et de graminées. Cet ensemencement vise à couvrir rapidement le sol et à limiter l'implantation de végétation indésirable, notamment les espèces invasives. Une seconde campagne de plantations et d'ensemencement est prévue à l'automne 2025 et au printemps 2026 pour finaliser la renaturation de l'ensemble du secteur Nord, représentant une surface totale de 1,5 ha.
