Rapport de l'Inspection des installations classées

Visite d'inspection du 11/10/2024

AFM RECYCLAGE

Le présent rapport rend compte de l'inspection réalisée le 11/10/2024 dans l'établissement AFM RECYCLAGE implanté ZI de Longchamps 79140 Cerizay. Cette partie « Contexte et constats » est publiée sur le site internet Géorisques (<https://www.georisques.gouv.fr/>).

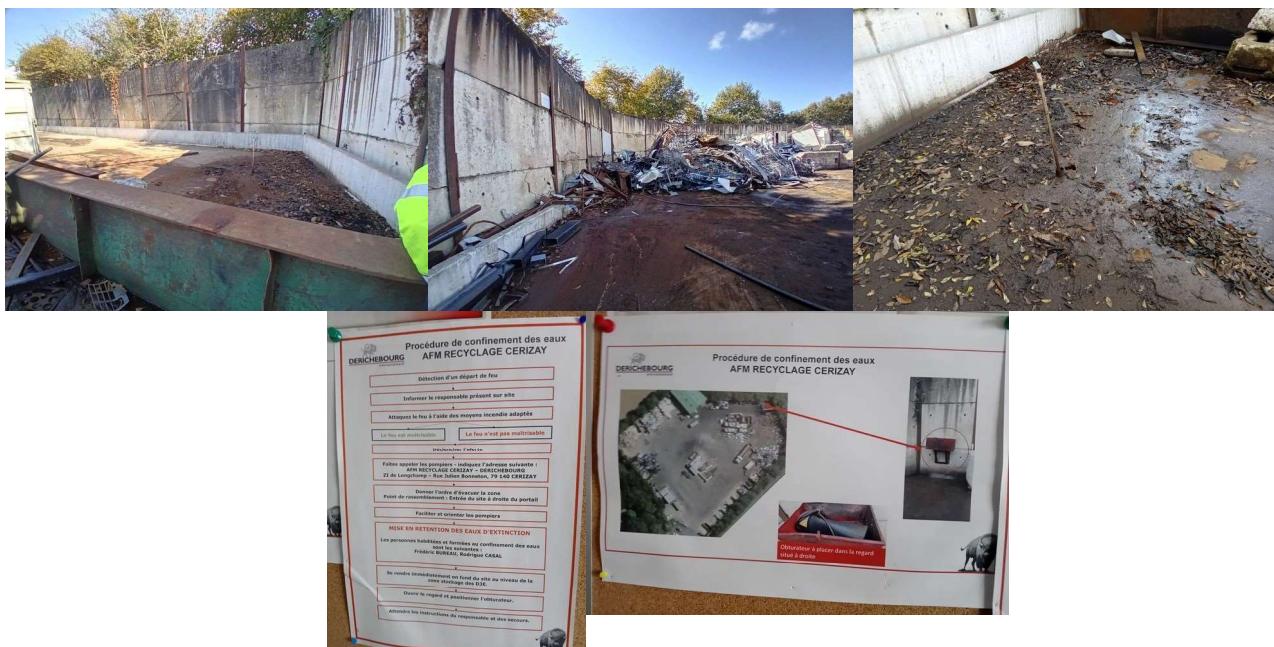
Un rebord en béton a été construit pour délimiter le point bas du site et ainsi créer un bassin de confinement destiné à recueillir les eaux de ruissellement ainsi que les eaux potentiellement souillées en cas d'incendie. Une vanne a été constatée, permettant d'isoler cette zone de rétention. Toutefois, l'exploitant ne connaît pas le volume de rétention de cette zone. De plus, aucun document technique permettant d'évaluer la compatibilité de cette solution de rétention avec les besoins du site n'a été transmis à l'inspection. La procédure de confinement des eaux a été remise lors de l'inspection mais correspond à celle de l'obturateur gonflable et non celle de la vanne.

Le volume de rétention de cette zone, soit 200 m³, a été communiqué par courriel du 19 février 2025 à l'inspection. L'obturateur gonflable a été remplacé par une vanne d'obturation, qui était présente lors de la visite.

L'exploitant transmet à l'inspection tous les documents techniques nécessaires pour évaluer la solution de rétention choisie pour le site, notamment le dimensionnement de la zone de rétention en se basant sur la méthode de calcul D9 et D9A, et son étanchéité en lien avec les murets en béton. L'exploitant se positionnera également sur la conformité de cette solution par rapport aux prescriptions réglementaires qui lui sont applicables.

L'exploitant veille à ce que le volume de déchets (benne, ferraille, etc.) stocké dans la zone de réception des eaux d'incendie permette toujours de réceptionner le volume d'eau nécessaire. Il est par ailleurs recommandé de ne pas stocker de déchets dans une zone susceptible de recevoir des eaux potentiellement souillées, afin d'éviter de les contaminer.

La justification de la solution de rétention retenue pourra être transmise sous forme de porter à connaissance.

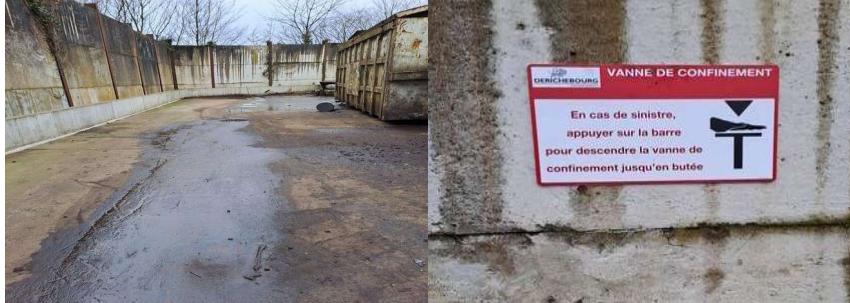
L'exploitant indique également qu'une attention particulière est portée aux joints des murs en béton ceinturant la zone de rétention. Le personnel du site a été sensibilisé à la procédure de fermeture de la vanne d'obturation. Un exercice organisé par le service QSE est prévu pour 2025 afin de s'assurer de la réactivité du personnel et de l'application des consignes.

La zone de rétention a été partiellement nettoyée. Du stockage est encore présent sur cette zone permettant de contenir les 200 m³ d'eau souillée. Enfin, un panneau décrivant la procédure d'obturation de la vanne a été placé à proximité de celle-ci.

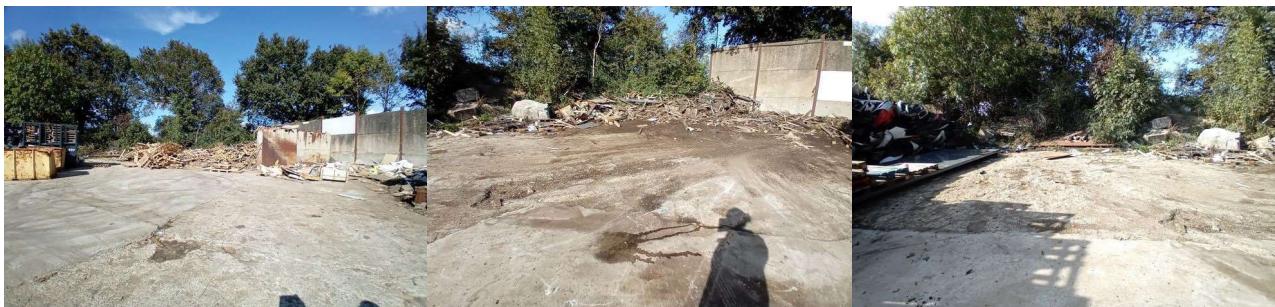
Les aires de réception et de stockage des déchets sont en béton. Cependant, certaines dalles présentent des creux, remettant en question leur imperméabilité. De plus, leurs surfaces ne sont pas lisses et montrent de nombreux impacts ainsi que des signes d'usure avancée.

La zone de stockage du bois, située au nord du site, est directement adjacente à la clôture ainsi qu'à la végétation extérieure. Une simple clôture ne constitue pas une protection efficace contre les chocs ni un moyen de prévention suffisant pour limiter la propagation d'un incendie éventuel dans le stockage de bois.

L'exploitant a indiqué par courriel, le 19 février 2025, que de nombreux travaux de réfection de la dalle en béton avaient déjà été réalisés. Cependant, les constats ci-dessus montrent que les aires d'entreposage, notamment les dalles, sont toujours usées.

Par ailleurs, l'exploitant présente une étude Flumilog indiquant que les risques d'effet domino du stockage de bois sont contenus dans l'enceinte du site. Cependant, cette modélisation ne reflète pas les conditions d'entreposage observées sur place. En effet, lors de l'inspection (cf. photo ci-avant), le bois est stocké en contact direct avec la végétation intérieure du site, sans paroi de séparation. Ainsi, en cas d'incendie, le feu pourrait se propager du stockage de bois vers la végétation.

L'exploitant procède à l'imperméabilisation, le cas échéant, de la dalle en béton et au lissage de sa surface aux endroits présentant des fissures, impacts et creux. Les justificatifs attestant du bon déroulement des travaux sont transmis à l'inspection.

L'exploitant met en place un stockage de bois conçu pour limiter, en cas d'incendie, les effets létaux à l'intérieur du site. À cet effet, une réorganisation du stockage du bois est réalisée conformément à la simulation Flumilog, ou bien une solution garantissant une résistance au feu équivalente à celle d'un bloc de béton REI 120 est mise en œuvre. L'exploitant informe l'inspection de l'achèvement des travaux.

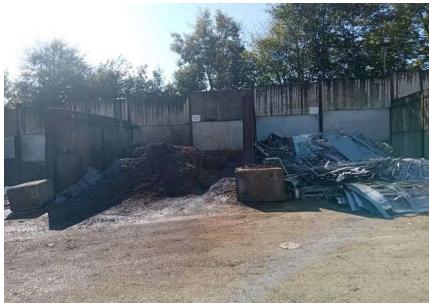
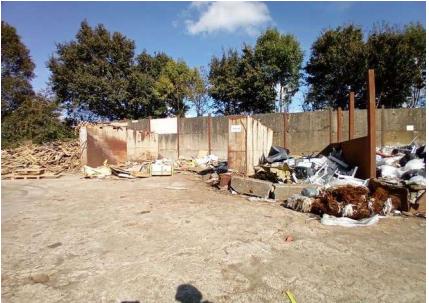
Référence réglementaire : Arrêté Ministériel du 26/11/2012, article 15
Thème(s) : Risques chroniques, Clôture
Prescription contrôlée : L'installation est ceinte d'une clôture d'au moins 2,5 mètres de haut permettant d'interdire toute entrée non autorisée.
Constats : La clôture ainsi que les parois en béton ceinturant le site ont été réparées.

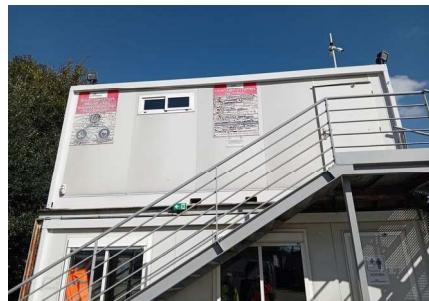
Les consignes sont affichées à l'entrée du site, sur le mur des locaux. Cependant, leur état ne permet pas d'indiquer clairement les consignes de sécurité.

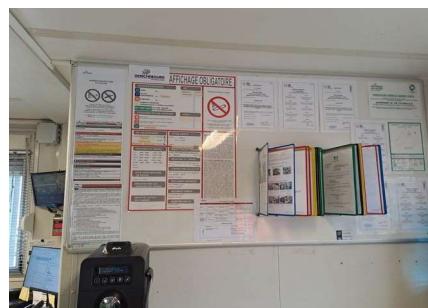
L'exploitant a indiqué par mail, le 19 février 2025, que les consignes de sécurité sont affichées à l'intérieur des locaux.
