Rapport de l'Inspection des installations classées

Visite d'inspection du 29/02/2024

LEROY SOMER

Boulevard Marcellin Leroy – Les Agriers 16 000 Angoulême

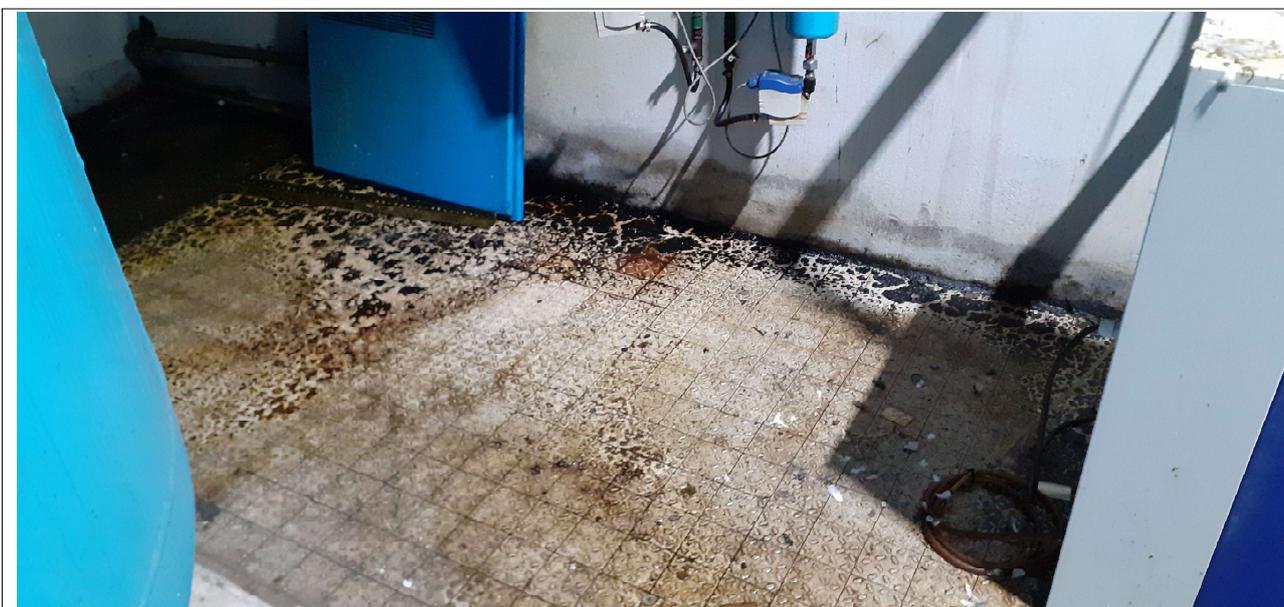
Une substance noire et grasse est découverte derrière le sécheur à air comprimé, nécessitant des investigations complémentaires (origine, nature, conséquence environnementale).

<p>Constats :</p> <p>A ce jour, le plan de gestion des sols n'est pas encore transmis malgré le délai dépassé et l'engagement de l'exploitant.</p> <p>De mémoire de l'exploitant, il n'a jamais connu de groupe électrogène sur ce site. Un local portant cette dénomination a été découvert dans le sous-sol. Par contre, rien ne fait présumer la présence antérieure d'un groupe électrogène dans cette pièce.</p> <p>Dans le local du compresseur, les 3 carottages sont bien visibles. Par rapport à la pollution détectée, le plan de gestion des sols doit être transmis à l'inspection en mars 2024.</p> <p>Par contre, le sol est gras avec des traces noires derrière le sécheur à air comprimé.</p>

L'exploitant doit déterminer la nature et la provenance de cette matière dans le local du compresseur afin de s'assurer qu'une pollution n'est pas en cours.
