Rapport de l'Inspection des installations classées

Visite d'inspection du 27/09/2023

LANDES GIRONDINES

3 Maupas
33 840 Lerm-et-Musset

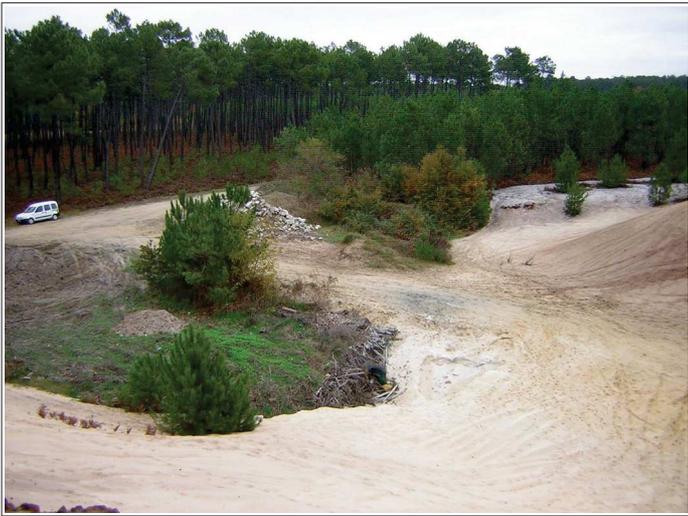
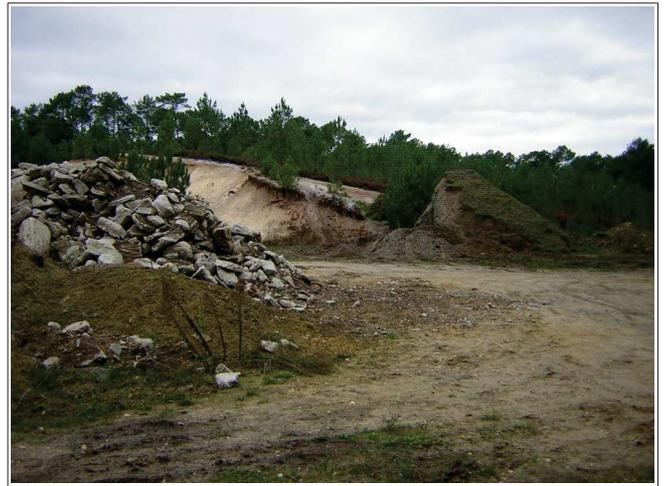
Les déchets de démolition, blocs bétons et tas de terres végétales observés en surface en 2011 ne sont plus visibles .

Prises de vue datant de février 2011 (sables, blocs béton, déchets verts, terres)

Il est ainsi demandé à la propriétaire, en tant que détentrice de déchets enfouis, et aux ayant droit de fournir un historique de la fin d'activité opérée sur cette parcelle ainsi que les justificatifs d'une remise en état. Le cas échéant, un diagnostic de sol permettant d'établir l'état du milieu est à fournir.

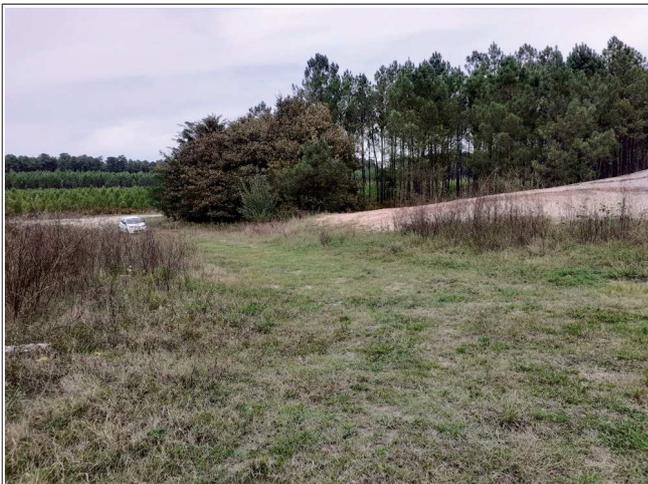
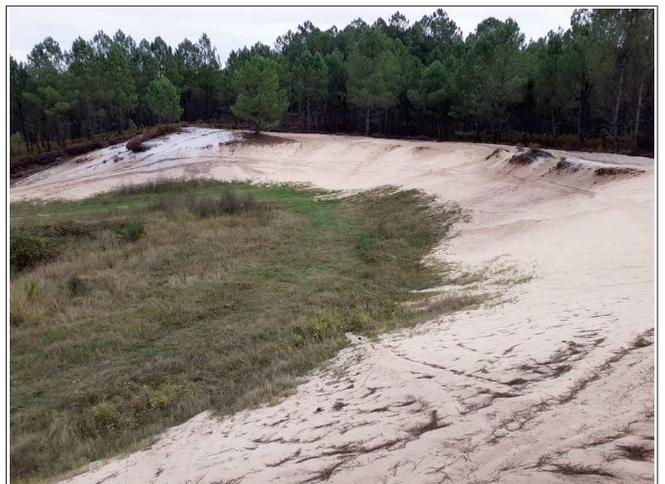
Du sable, en merlon de 2 à 3 mètres de haut reste en place en lisière Sud de la parcelle. La hauteur a tout de même diminué. Compte tenu des traces observées, il semble utilisé pour du moto-cross et VTT. Le site n'est pas clôturé et aucun signalement sur les risques du site n'est en place.

Le niveau des terrains n'a pas baissé depuis 2010, voire s'est élevé vers le merlon de sable, ce qui peut être dû à l'étalement du sable. Les déchets semblent donc être encore en place ou avoir été substitués par d'autres matériaux. Le site reste entouré d'un massif forestier planté de pins.

Prises de vue de septembre 2023 (reste de sable)

En l'absence d'élément nouveau et compte tenu de l'activité d'enfouissement de déchets constatée en 2011, une information de la Mairie est nécessaire pour garder la mémoire et informer de la situation particulière de cette parcelle en cas de changement d'usage.
