Rapport de l'Inspection des installations classées

Visite d'inspection du 21 janvier 2022

ROIFFE TRAVAUX LOCATION (RTL)

Lieu-dit "Les Roches"
86330 MONCONTOUR

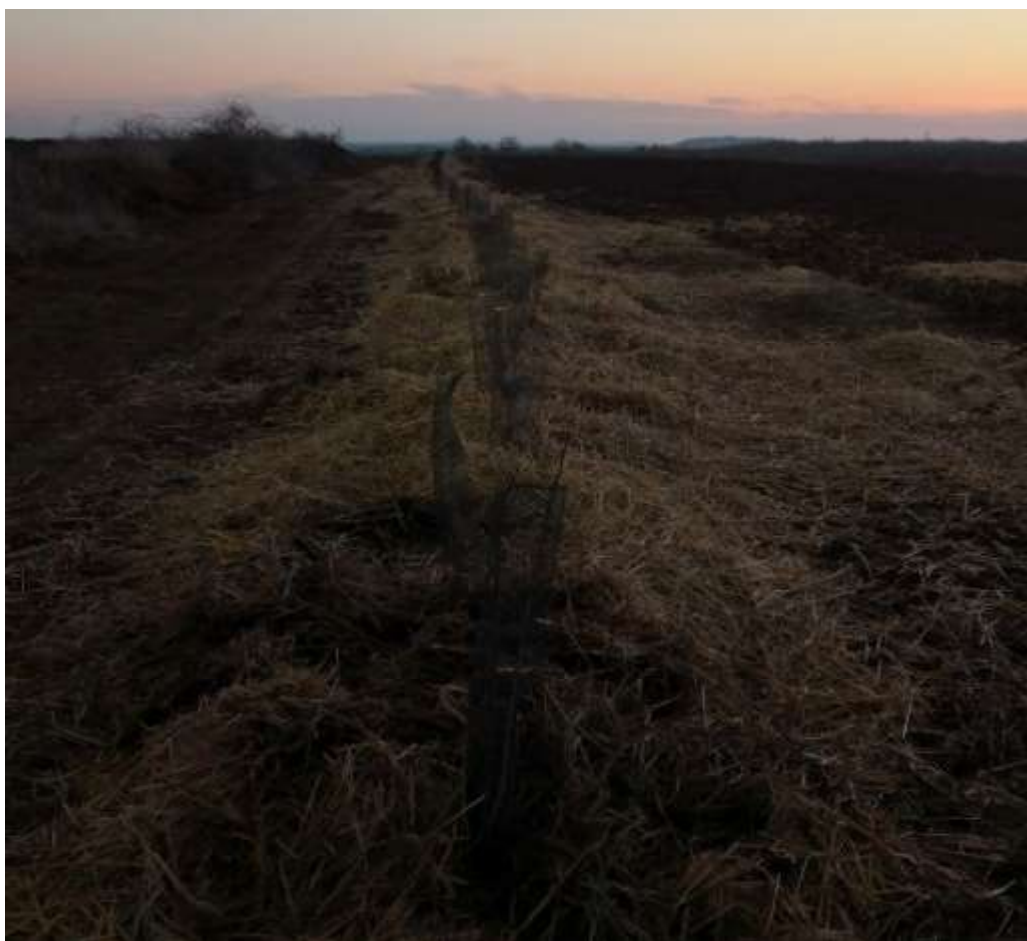
Constats : Les deux haies ont été plantées sur les linéaires mentionnés dans l'arrêté préfectoral du 11 décembre 2019. Elles sont composées de jeunes plants de Prunelliers et d'Aubépines, protégés par des filets anti-faune et de la paille à leur base.
