Rapport de l'Inspection des installations classées

Visite d'inspection du 24 janvier 2023

SCI SOURBE SAINTE CROIX

Le présent rapport rend compte de l'inspection réalisée le 24 janvier 2023 au lieu dit « Bayle Ouest » sur la parcelle n°10 de la section ZO du plan cadastral de la commune de MEILHAN exploité par la SCI SOURBE SAINTE CROIX.

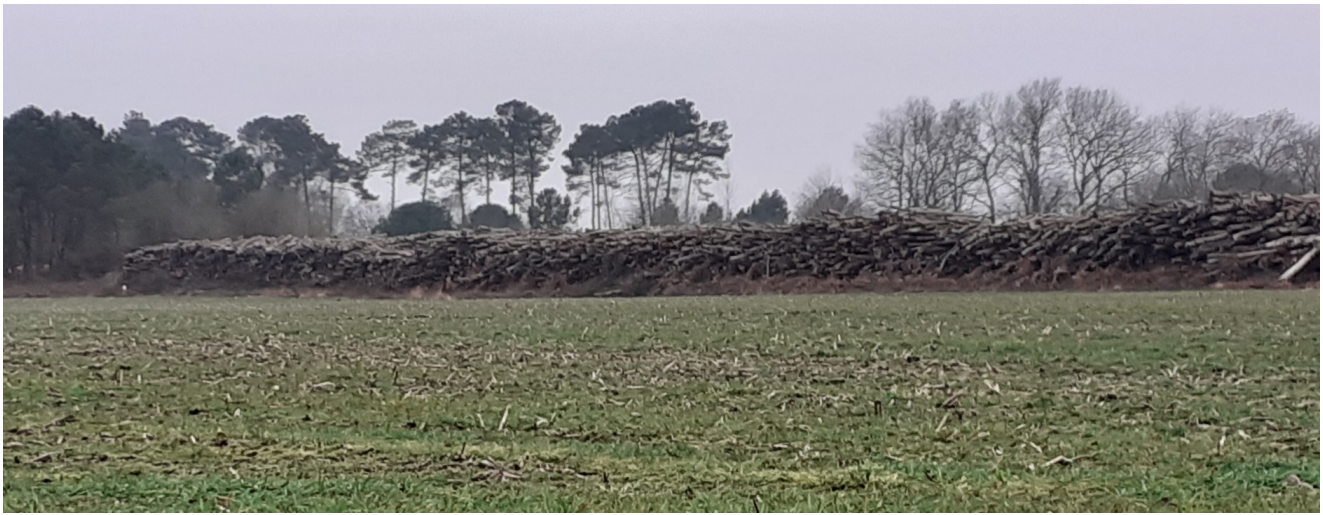
- la hauteur des stockages ne doit pas dépasser 6 mètres ;
- les stockages doivent être à au moins 6 mètres des limites de l'établissement de manière à permettre le passage des engins de lutte contre l'incendie.

Le récépissé de déclaration sous la rubrique 1532 du 20 octobre 2010 étant antérieur à la date de parution de l'arrêté ministériel du 05 décembre 2016, l'établissement est considéré comme une installation existante. Ainsi, les dispositions relatives à l'isolement des stockages prévues par les articles 2.1 et 2.4.3 de cet arrêté ne sont pas applicables à l'établissement.
