Rapport de l'Inspection des installations classées

Visite d'inspection du 29/12/2022

PAPETERIE SAINT MICHEL - GROUPE THIOUET

Le présent rapport rend compte de l'inspection réalisée le 29/12/2022 aux abords de la fosse à boues implantée sur la commune de Vars (16330), lieu-dit "Puiléger", connexe aux installations classées de production de papier de l'établissement PAPETERIE SAINT MICHEL - GROUPE THIOUET, implanté rue de l'Industrie à Saint-Michel (16470). Cette partie « Contexte et constats » est publiée sur le site Géorisques (<https://www.georisques.gouv.fr/>).

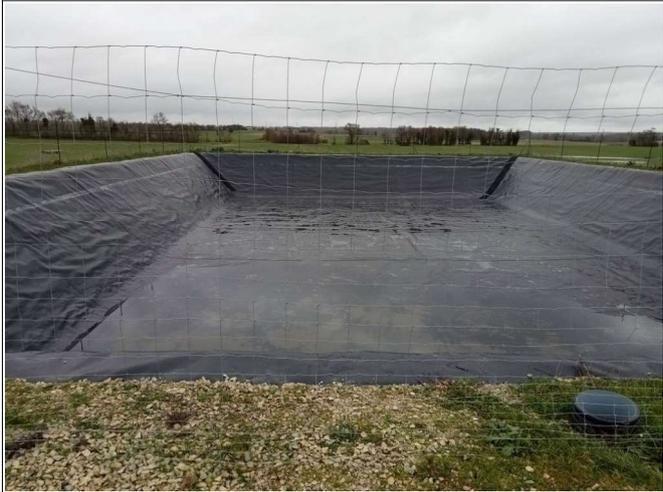
| Constats : Lors de la visite, il a été constaté que la fosse à boues était vidée de boues et effluents. |

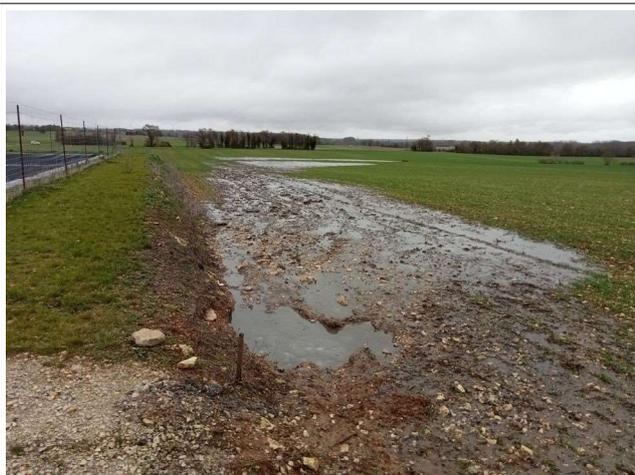
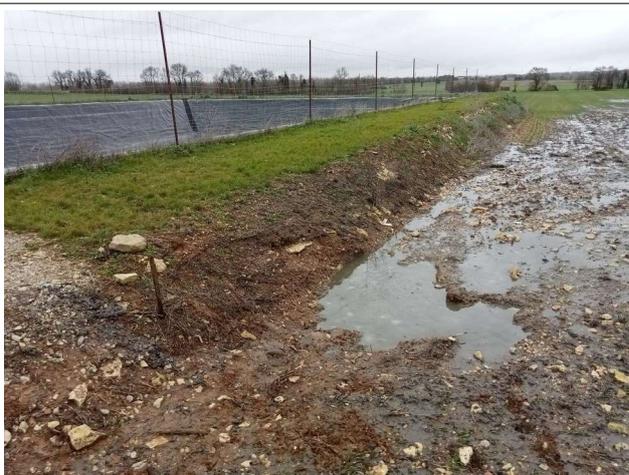
La fosse de stockage de boues issues de la station d'épuration interne de la papeterie, créée et mise en service sans autorisation sur la commune de Vars, a été complètement vidangée par pompage puis déversement dans les champs agricoles voisins.

Zone du déversement des boues/effluents, à proximité de la fosse

- arrêt de l'écoulement des effluents et des boues dans le fossé repéré par la parcelle cadastrale n°64,
- mise en oeuvre des actions correctives destinées à nettoyer ce même fossé des effluents et des boues qui sont accumulées et à restaurer le libre écoulement des eaux,
- mise en oeuvre des actions nécessaires au traitement des effluents et des boues ainsi récupérés selon une filière autorisée.

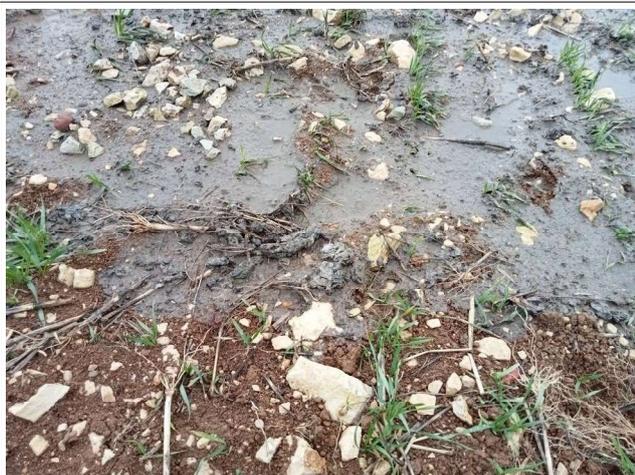
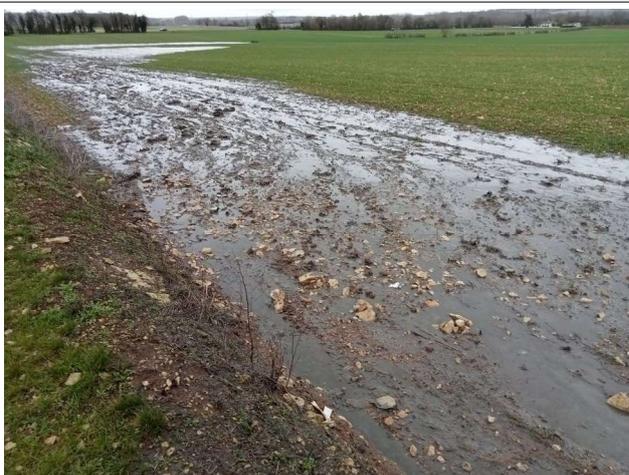
| Constats : Les parcelles cadastrales de la commune de Vars sur lesquelles la présence d'effluents et de boues a été observée sont les suivantes : zone ZC, n° 63, 85, 86, 108, 91, 90, 109 et 64 (cf. planche photo et extrait Geoportail). Parmi ces parcelles, celles numérotées 62, 66 et 64 ne figurent pas dans la liste de celles autorisées à l'épandage par l'arrêté préfectoral du 28/11/2016, article 2.2.. |

Boues/effluents déversés

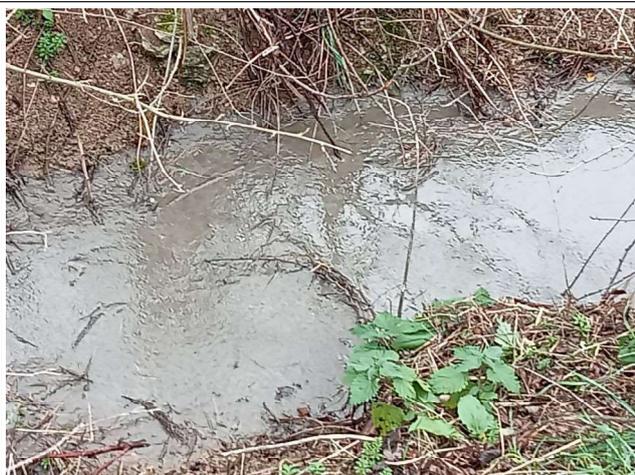
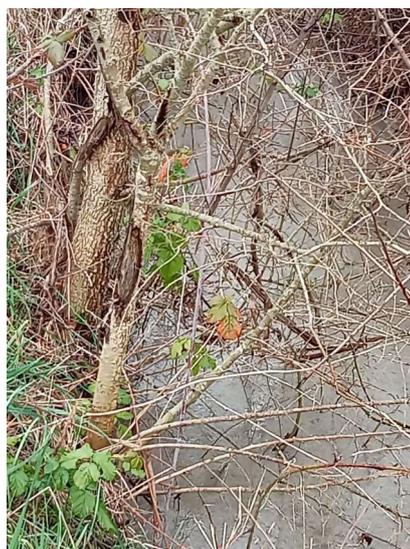
| Constats : Il a été constaté : <ul style="list-style-type: none">- la présence de boues et d'effluents odorants dans le fossé (sur une distance d'environ 300 mètres) situé à l'intérieur de la parcelle cadastrale n°ZC-64 en contrebas de la fosse, témoignant ainsi d'un ruissellement depuis les parcelles n°ZC-63, 85, 86, 108 situées entre la fosse et ce fossé ;- la présence stagnante d'effluents et de boues dans les champs agricoles situés à l'intérieur des parcelles n°ZC--63, 85, 86, 108. Cette situation est contraire aux dispositions de l'article 2.2.7.2. de l'arrêté du 28/11/2016. Le déversement des effluents et des boues depuis la fosse de "Puiléger" sur les parcelles agricoles voisines a été réalisé entre le 21 et le 23/12/2022 (selon les informations transmises par la police municipale de Vars), pendant les périodes d'interdictions d'épandage mentionnées en annexe de l'arrêté ministériel du 19 décembre 2011 (cité à l'article 2.2.7.1. ci-dessus), qui s'étalent pour les " <i>cultures implantées à l'automne ou en fin d'été (autres que colza)</i> " : effluents de type I : du 15 novembre au 15 janvier effluents de type II : du 1er octobre au 31 janvier effluents de type III : du 1er septembre au 31 janvier. |

Boues/effluents accumulés dans le fossé (parcelle 64)

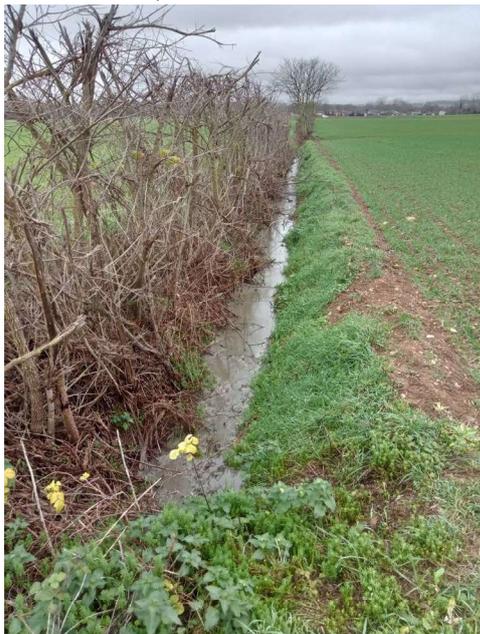
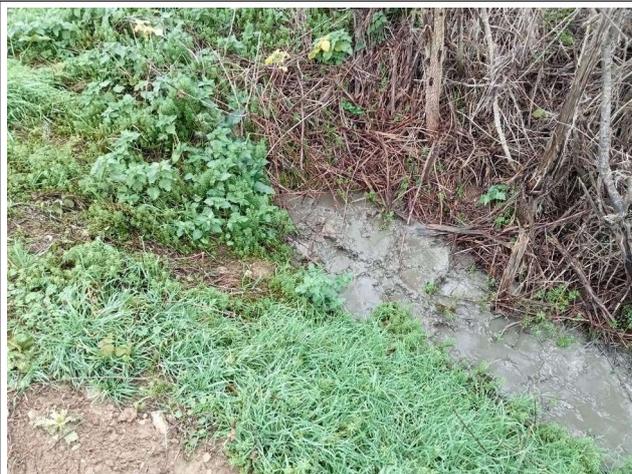
Fossé depuis l'amont vers l'aval

Point amont du fossé
