Rapport de l'Inspection des installations classées

Visite d'inspection du 28/03/2024

AUTO CASSE

Références : 2024-235

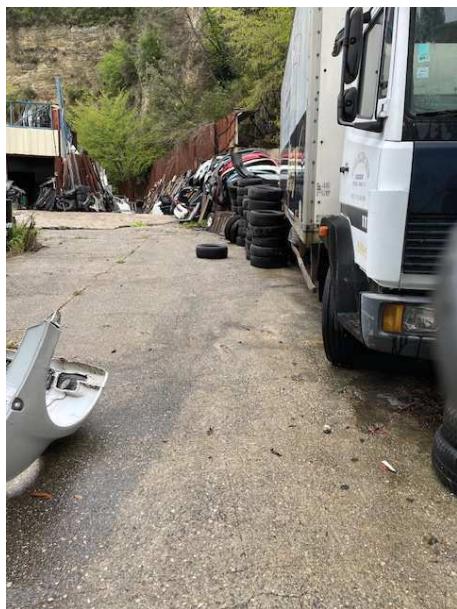
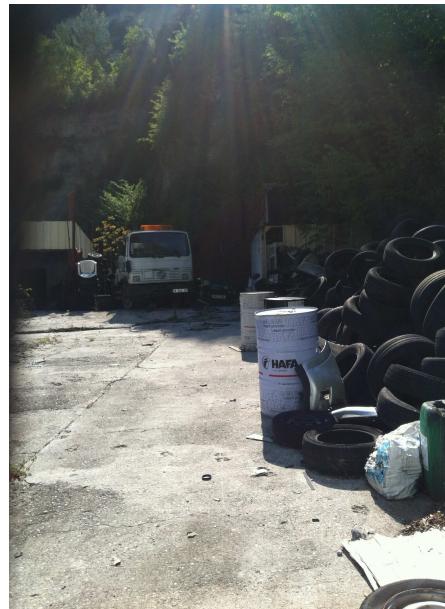
Photo du 28 mars 2024

L'inspection n'a pas pu accéder à l'installation en l'absence de l'exploitant ou d'un représentant. Toutefois, les ouvertures dans le portail ont permis de constater une partie de l'état du site à l'intérieur qui démontre qu'une activité a lieu (modification du stock de pneus, nouveau véhicule, disparition du véhicule présent dans l'enceinte vu lors de la précédente visite).

En revanche, sur la partie gauche, l'inspection a constaté la présence d'un amoncellement de pneus et de pièces en plastique non identifiables. Ce tas ne semble pas atteindre le volume de classement au titre de l'une des rubriques de la nomenclature des installations classées pour la protection de l'environnement (potentiellement rubrique n°2716 dans le cas présent, dont le seuil de la déclaration est de 100 m³).

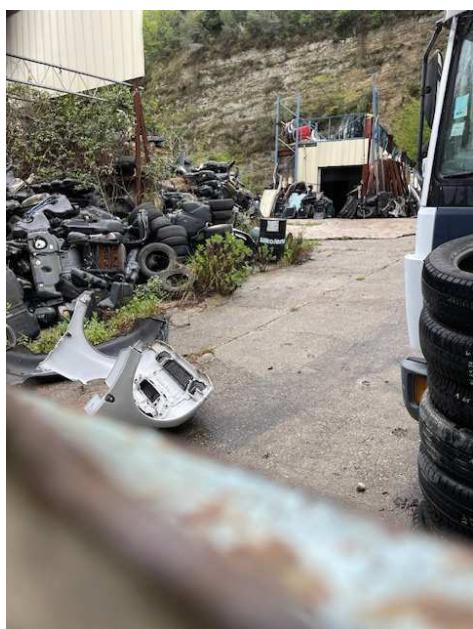
Photo du 28 mars 2024

métalliques sont désormais disposés de manière ordonnée sur les côtés de la dalle bétonnée du site.
