## **Rapport de l'inspection des installations classées**

Visite d'inspection du 24/05/2023

**SAG - Maine au loup**

**SOCIETE AUDOIN-GARANDEAU**

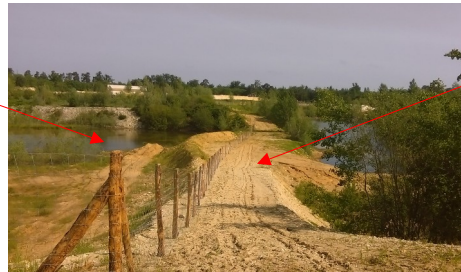
L'exploitant a ensuite, par transmission du 21 décembre 2022, annoncé à madame la préfète la fin de travaux de réaménagement et transmis des photos. L'inspection des installations classées s'est donc rendue sur site, le 24 mai 2023, afin de procéder au récolement des travaux. A cette occasion, il a été constaté la réalisation des travaux de remise en état autour du plan d'eau. Celui-ci a été rétrocédé aux propriétaires. Une clôture a été posée entre les bassins de décantation et les terrains restitués côté Est.

Bassins de  
décantation

Partie Est restituée aux  
propriétaires

24/05/2023. Vue vers le nord à partir du sud des bassins de décantation.

L'exploitant avait transmis le 10 novembre 2021 un mémoire, conformément aux dispositions de l'article R. 512-39-3 du code de l'environnement dans sa rédaction applicable jusqu'en juin 2022. Les travaux de réaménagement prévus sur le site de « Maine au Loup » ont été réalisés et les terrains ont été restitués à leur propriétaire. La remise en état du plan d'eau et de ses abords est conforme aux dispositions de l'article 4 de l'arrêté préfectoral du 3 août 1993.

La réalisation des travaux attendus étant constatée, le présent rapport vaut procès verbal de récolement.
