Rapport de l'Inspection des installations classées

Visite d'inspection du 20/04/2022

Scierie Saint-Yaguen

Références : IC40/22DP- 431

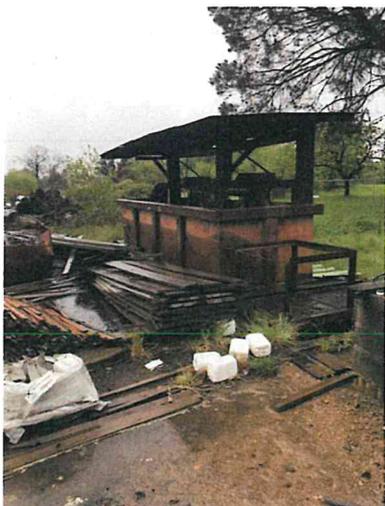
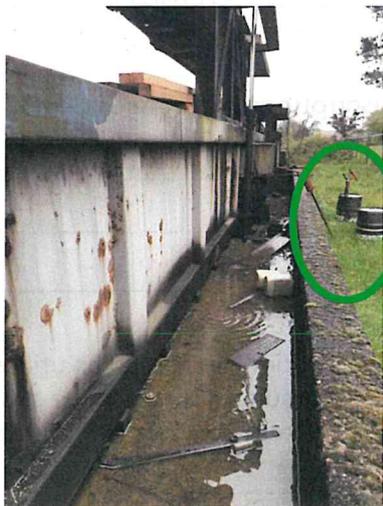
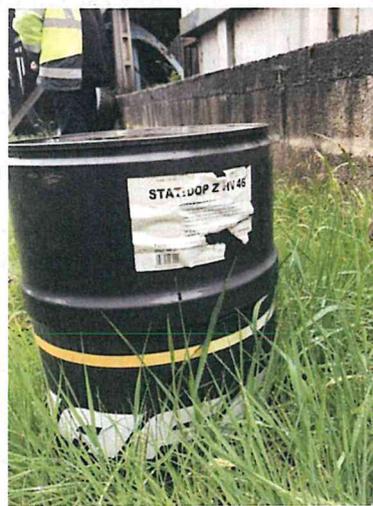
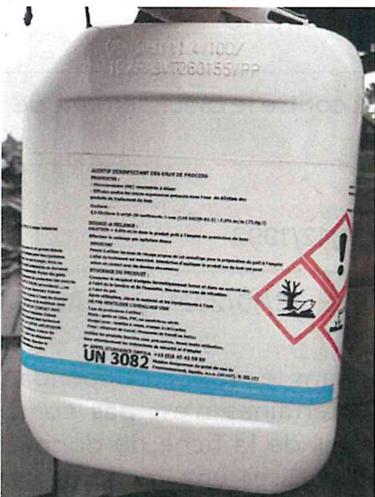
Photographie du point de contrôle : Stockage

Référence réglementaire : Article 5 – Déchets - prescriptions techniques de l'AP du 11/12/1992
Prescription contrôlée : Point 5.3 Stockage des prescriptions techniques de l'AP du 11/12/1992
Constats : Il a été constaté la présence de plusieurs bidons en plastique au sol, dans l'herbe, usagé et éventré « additif désinfectant des eaux de process » près de la station de traitement ainsi que 2 bidons en ferraille de 60 l d'huiles pour les vérins hydrauliques de la station de traitement de marques « STATIDOP Z HV 46 » sans cuvette de rétention. Il est rappelé que ces produits sont très toxiques pour les organismes aquatiques et entraîne des effets néfastes à long terme.
Type de suites proposées : Susceptible de suites
Proposition de suites : L'exploitant doit prendre les mesures pour stocker les bidons sur une zone de rétention et les bidons usagés en attente de leur élimination par une filière de traitement agréé. Justifier l'action auprès de l'inspection.

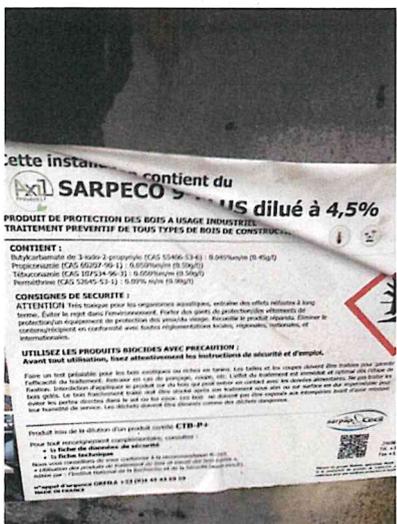
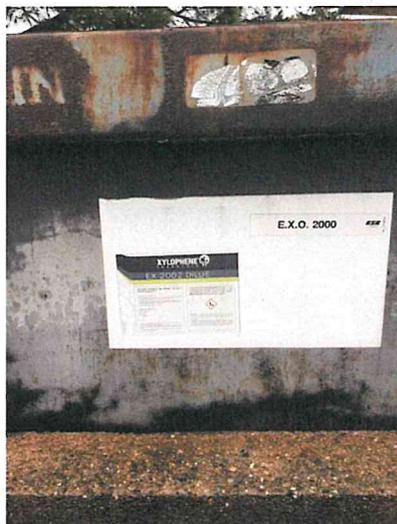
Photographie du point de contrôle : Cuve de trempage 21,6 m³

Référence réglementaire : Article 11 – Installation de traitement des bois contre le bleuissement de l'annexe des prescriptions techniques de l'AP du 11/12/1992
Prescription contrôlée : Point 11.5 Cuve de trempage des prescriptions techniques de l'AP du 11/12/1992
Constats : Les noms de produits apposés sur l'appareil de traitement de 21,6 m ³ n'est pas celui utilisé par l'exploitant (SARPELO 860).
Type de suites proposées : Susceptible de suites
Proposition de suites : L'exploitant doit mettre à jour la signalétique relative à la prescription des substances dangereuses au niveau de l'installation de traitement des bois.

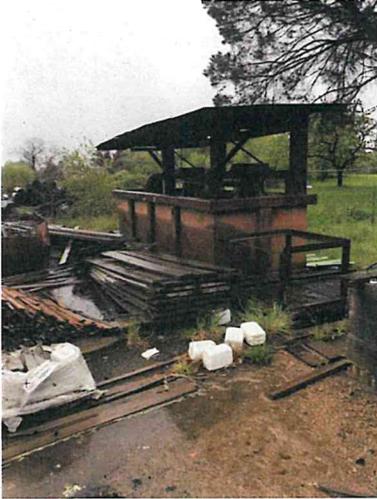
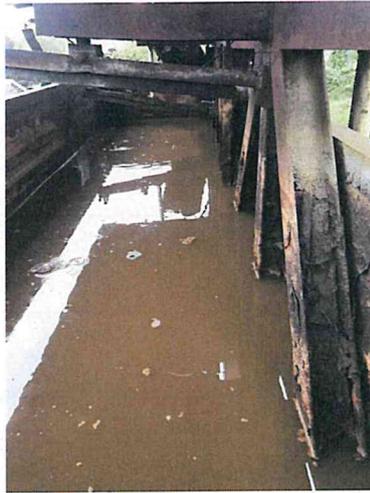
Photographie du point de contrôle : Cuve de trempage de 17,5 m³

Référence réglementaire : Article 11 – Installation de traitement des bois contre le bleuissement de l'annexe des prescriptions techniques de l'AP du 11/12/1992
Prescription contrôlée : Point 11.5 Cuve de trempage des prescriptions techniques de l'AP du 11/12/1992
Constats : L'exploitant dispose d'un appareil de traitement de 17,5 m ³ qui n'est plus utilisé. Lors de la dernière inspection en mars 2016, l'exploitant avait eu une proposition afin de vidanger et évacuer le produit pour un budget de 2 000 €. L'opération étant onéreuse pour l'exploitant, il avait été demandé de programmer l'opération de vidange et l'évacuation du produit. Il a été constaté pendant l'inspection que les travaux de vidange n'ont pas été réalisés.
Type de suites proposées : Susceptible de suites
Proposition de suites : L'exploitant doit procéder à la vidange de la cuve de 17,5 m ³ par une filière agréée au traitement de produit biocide puis justifier les travaux auprès de l'inspection.

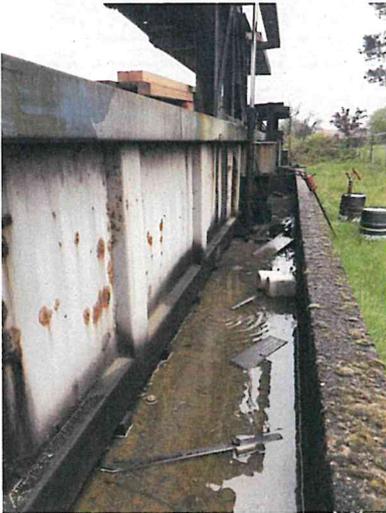
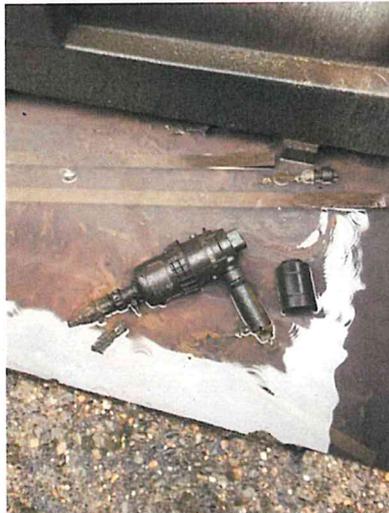
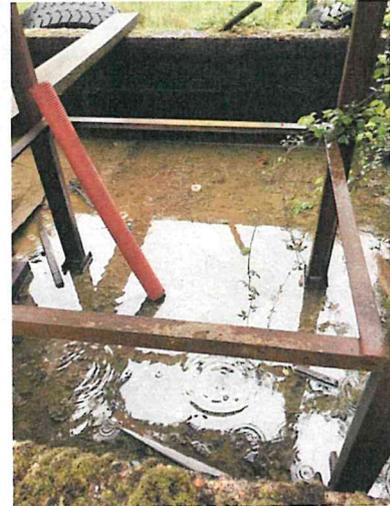
Photographie du point de contrôle : Cuvette de rétention 21,6 m³

Référence réglementaire : Article 11 – Installation de traitement des bois contre le bleuissement de l'annexe des prescriptions techniques de l'AP du 11/12/1992
Prescription contrôlée : Point 11.6 des prescriptions techniques de l'AP du 11/12/1992
Constats : La cuvette de rétention de l'appareil de traitement n'est pas protégée contre les intempéries. Cette dernière est pleine d'eau avec présence des biocides de déchets...
Type de suites proposées : Susceptible de suites
Proposition de suites : 1°) L'exploitant doit procéder à un contrôle de la qualité des eaux de la cuvette de rétention puis selon les résultats du contrôle procéder à la vidange de la cuvette de rétention par une entreprise agréée au traitement de produit biocide. L'exploitant communique le bordereau de suivi de déchet éliminé. 2°) Des travaux d'aménagement contre les intempéries doivent être entrepris afin que la cuvette de rétention puisse être maintenue vide, sèche et propre afin de déceler immédiatement la présence de liquide à l'intérieur conformément à la réglementation de l'arrêté d'autorisation de l'exploitant. Justifier les aménagements auprès de l'inspection.

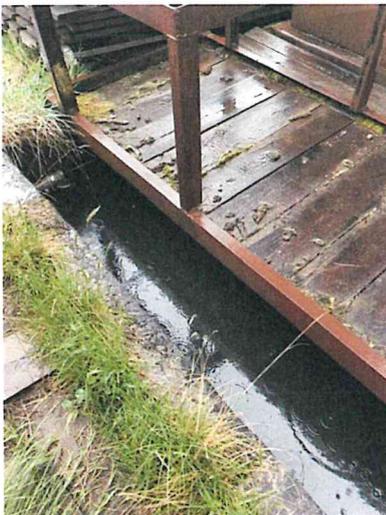
Photographie du point de contrôle : Cuvette de rétention 17,5 m³

Référence réglementaire : Article 11 – Installation de traitement des bois contre le bleuissement de l'annexe des prescriptions techniques de l'AP du 11/12/1992
Prescription contrôlée : Point 11.6 des prescriptions techniques de l'AP du 11/12/1992
Constats : La cuvette de rétention sous la cuve de traitement est non vidangé, n'est pas protégée contre les intempéries.
Type de suites proposées : Susceptible de suites
Proposition de suites : La cuve de traitement et la cuvette de rétention ne sont plus utilisées, l'exploitant doit procéder à un contrôle de la qualité des eaux et selon les résultats du contrôle procéder à la vidange de la cuvette de rétention par une entreprise agréée au traitement de produit biocide. L'exploitant communique le bordereau de suivi de déchet éliminé.

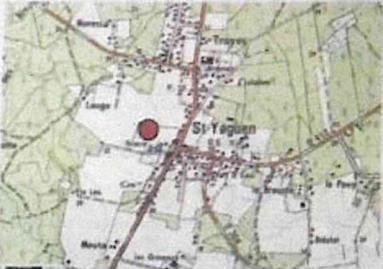
Emplacement des prélèvements

Prélèvements du 26/10/2021
