Rapport de l'inspection des installations classées

Visite d'inspection du 6 juin 2024

Ancienne raffinerie MOBIL de Frontignan

- Récolelement des travaux de réhabilitation de la zone nord du site

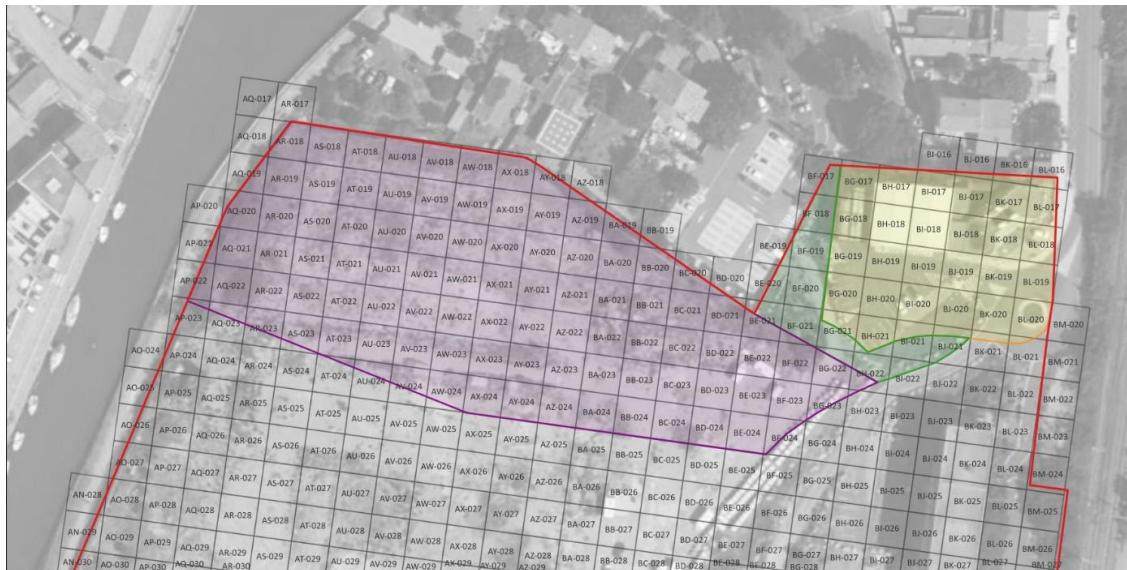
Constats : Les parcelles cadastrales de la zone nord du site, objet des travaux de dépollution pour la libération anticipée de cette zone, étaient référencées par les parcelles CD n°79, 93 et 106. Les parcelles CD n°93 et 106 ont fait l'objet d'une division parcellaire et ont été renommées par la commune CD n°117 et 118. Les parcelles concernées par la libération anticipée de la zone nord sont donc définies par les parcelles cadastrales CD n°79, 117 et 118.

- [Yellow square] Parcels section CD n°79
- [Green square] Parcels section CD n°117
- [Purple square] Parcels section CD n°118

La parcelle CD n°79 n'a pas fait l'objet de travaux de réhabilitation suite au diagnostic réalisé par la société Serpol en 2016 indiquant des concentrations résiduelles inférieures aux seuils de réhabilitation, ainsi qu'à l'interprétation de l'état des milieux (IEM) réalisée par la société Arcadis en 2016 indiquant la compatibilité de la parcelle pour les usages constatés, à savoir un centre social accueillant du public. Le contrôle de la bonne réalisation des travaux de dépollution porte donc sur les parcelles CD n°117 et 118.

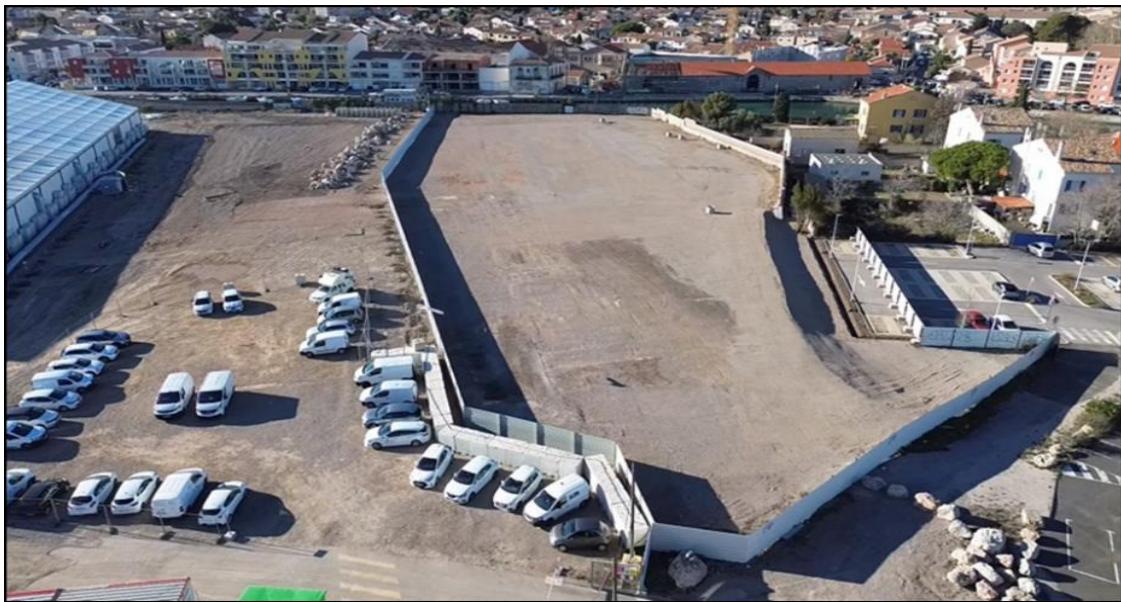
Suite aux travaux de terrassement et de remblaiement, la zone nord a été entièrement clôturée et nivellée.

Délimitation et nivellation de la zone nord
