Rapport de l'Inspection des installations classées

Visite d'inspection du 13/12/2024

SNC Gré et Cie

Code AIOT : 0005200374

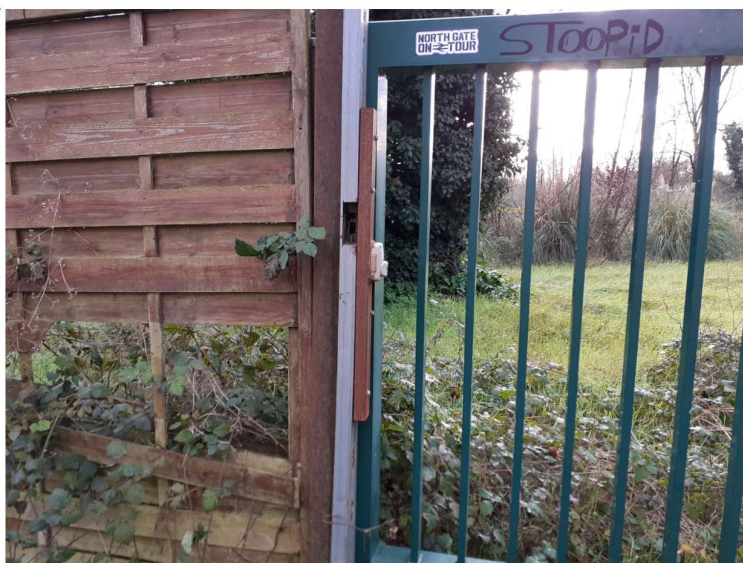
Portail entrée parcelle AZ36 côté Chemin de Dilly

La visite a permis de constater que l'accès à la parcelle était bien limité côté chemin de Dilly, limitant fortement les entrées sur le site : l'absence de déchet ou autre visible sur le site montre bien l'efficacité du portail mis en place (contrairement à ce qui avait pu être constaté par le passé). Conformément à l'arrêté préfectoral du 23 décembre 2022, les diagnostics nécessaires préalables à l'élaboration du plan de gestion ont été réalisés par la SARL. Néanmoins, le travail doit être poursuivi et finalisé afin dans un premier temps d'évaluer les risques sanitaires en fonction des usages identifiés et dans un second temps de préparer et mettre en œuvre un plan de gestion adapté.

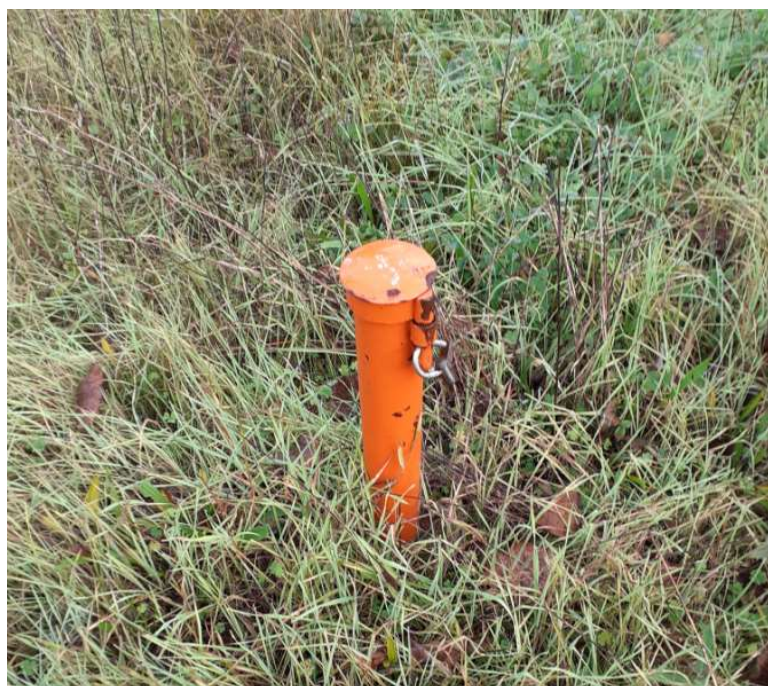
Piézomètre sur site

En effet, dans ce rapport, il est mentionné que l'étude a permis de recenser un piézomètre sur site Pz1 (installé par Ginger Burgeap en novembre 2021, en amont hydraulique du site) ainsi que 6 puits privés au nord est du site, en aval hydraulique du site, qui ont fait l'objet de prélèvements en juillet 2024. L'inspectrice a pu vérifier la présence effective et le bon état du piézomètre du site. Elle a pu également visualiser les potagers collectifs où se trouvent les puits privés recensés (sans pouvoir les visualiser car les potagers n'étaient pas ouverts au public). Elle a pu constater, à la lecture d'une affiche, que des ateliers jardinage avec des enfants sont parfois organisés (voir photo en annexe).

Les résultats d'analyses sur PZ1 montrent l'absence d'hydrocarbures (HCT et HAP) sur les eaux souterraines bien que des concentrations significatives soient présentes dans les résidus stockés sur site : Il apparaît donc que ces composés ne sont pas mobilisés vers les eaux souterraines. Concernant les cyanures totaux, le piézomètre sur site montre une concentration environ trois fois supérieure au critère de potabilité ; les cyanures libres sont également détectés en concentrations proches de 10 µg/L. L'influence des résidus sur la qualité des eaux souterraines semble s'étendre jusqu'au niveau des jardins collectifs puisque des marquages en cyanures totaux (pas de cyanures libres) sont présents sur tous les puits (sauf le puits 3) mais avec des concentrations mesurées au moins cinq fois inférieures à la limite de potabilité. Enfin, la concentration en sulfates sur site est légèrement supérieure à la valeur de potabilité (260 mg/l pour 250 mg/l) ; des marquages en sulfures ainsi qu'en soufre sont également présents au niveau du piézomètre sur site. En revanche, aucune anomalie n'est observée au droit des puits.

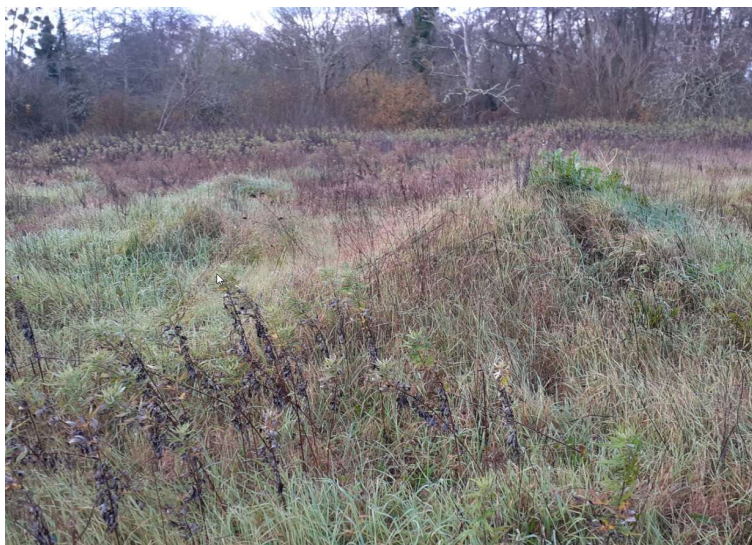
Zone « déchets » recouverte de remblais et végétalisée

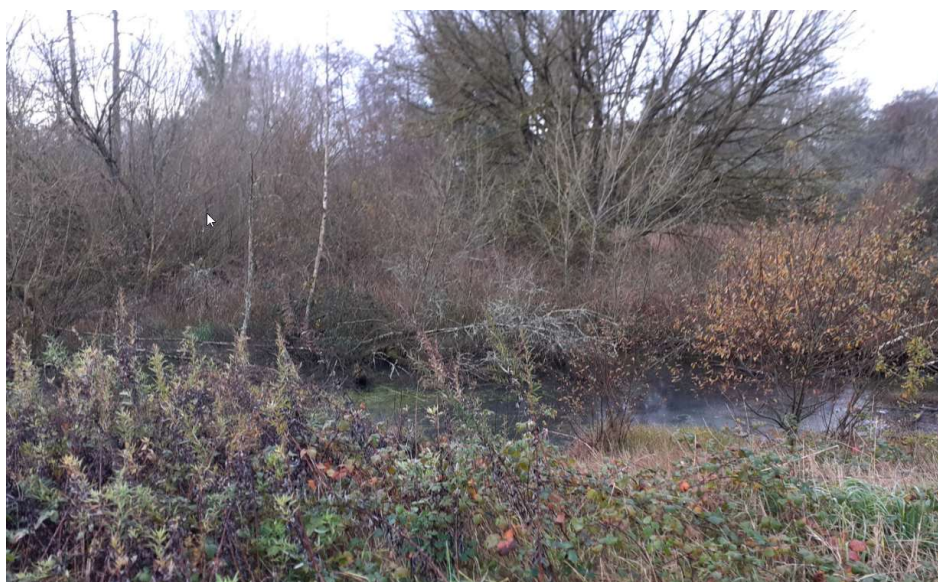
Zone marécageuse sur parcelle

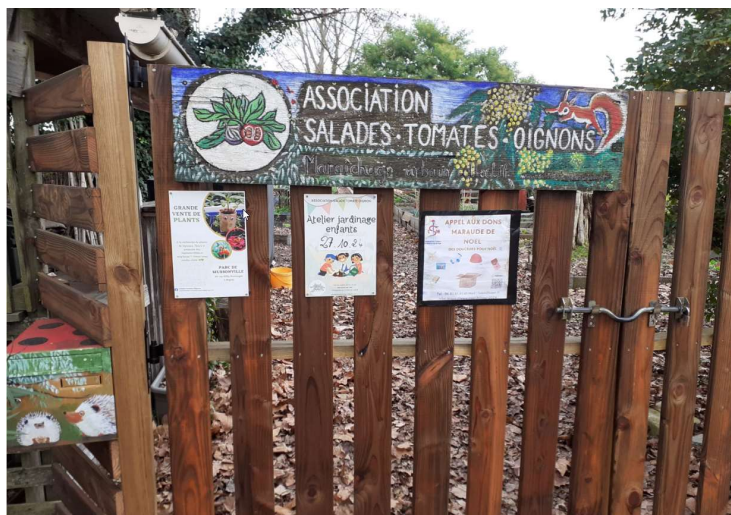
Portail entrée d'un jardin potager collectif

L'inspectrice a pu constater qu'il n'existe aucun usage sur la parcelle. Par contre, la parcelle étant localisée dans le parc de Mussonville, des usages de promenades, récréatifs et de loisirs sont identifiés. Les eaux superficielles des deux Estey n'ont aucun usage. Enfin, les usagers des potagers collectifs qu'il s'agisse des personnes qui y jardinent régulièrement ou occasionnellement ou des acheteurs des productions des potagers, peuvent être exposés à des cyanures, sulfates, sulfures, via les voies d'exposition d'ingestion de sols, d'eau d'arrosage ou de végétaux.
