## **Rapport de l'Inspection des installations classées**

Visite d'inspection du 24/01/2024

#### **EARL HUART**

Références : N1-2024-154-Rap Insp

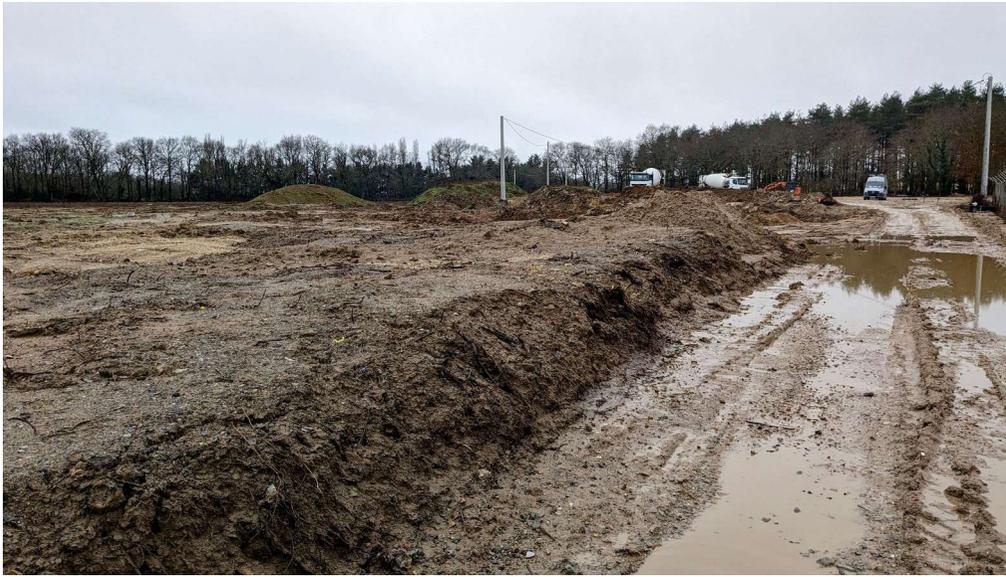
*Illustration 1: Vue sur le site de construction et des exhaussements des sols*

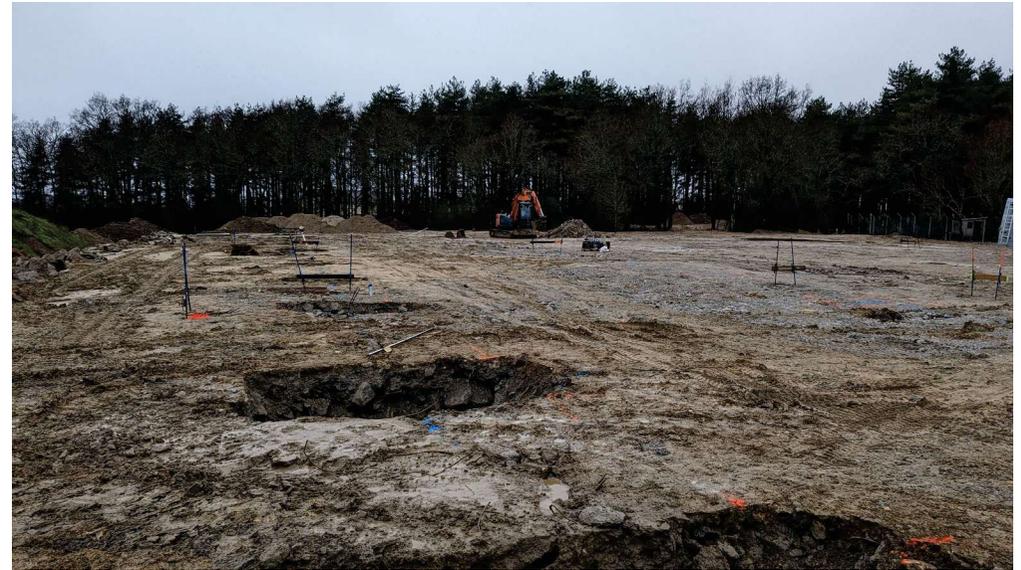
- la zone au droit du futur bâtiment : des travaux de fondations sont en cours sur cette emprise permettant d'apprécier l'exhaussement de sol réalisé. Une première couche de béton grossièrement concassé encore ferrailé d'une épaisseur d'environ 80 cm puis une surcouche d'environ 20 cm de déblais (mélange de terre et de sable). L'emprise du bâtiment projeté est de 1 926 m<sup>2</sup>. L'emprise de la zone concernée par l'exhaussement est de 3 000 m<sup>2</sup>. La terre végétale initialement présente a été décapée et mise en stock à proximité avant reprise pour les aménagements finaux ;

*Illustration 2: Vue de la plate-forme constituant un exhaussement des sols par rapport au terrain naturel (et des excavations pour la création des fondations d'un bâtiment)*

**Il ressort des constats et éléments ci-dessus, que les apports de déchets sur la parcelle cadastrée section ZY n°266, n°422 et n°423 de la commune de Donges ont été effectués dans une logique de valorisation pour permettre un aménagement visant la construction d'un bâtiment et l'aménagement d'un terrain de relaxation. Ces dépôts ne constituent donc pas une installation de stockages de déchets inertes (ISDI).**

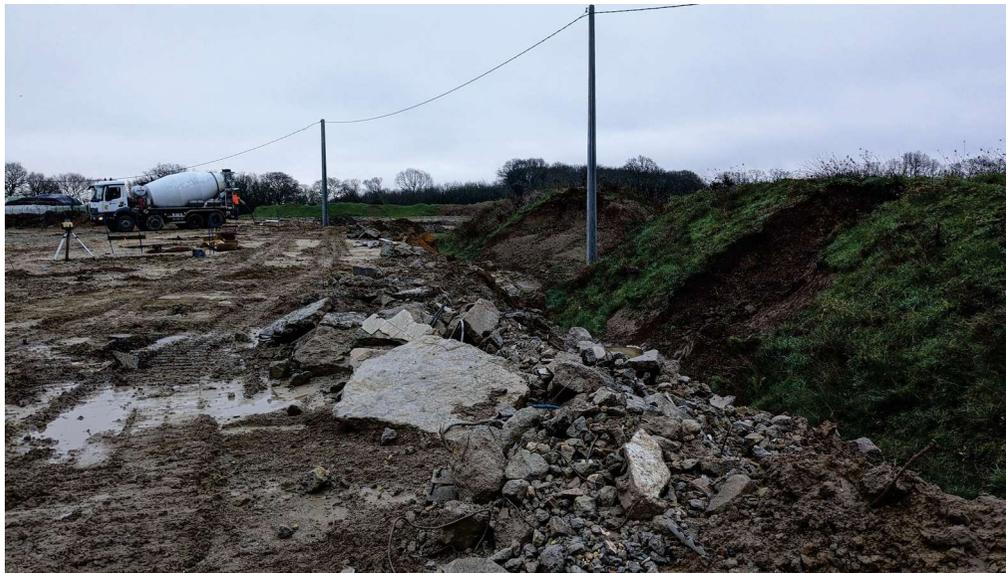
*Illustration 3: Détail des déblais excavés de la plate-forme pour le creusement des fondations (béton peu concassé, présence importante de fer à béton) et des stockages de terres végétales*

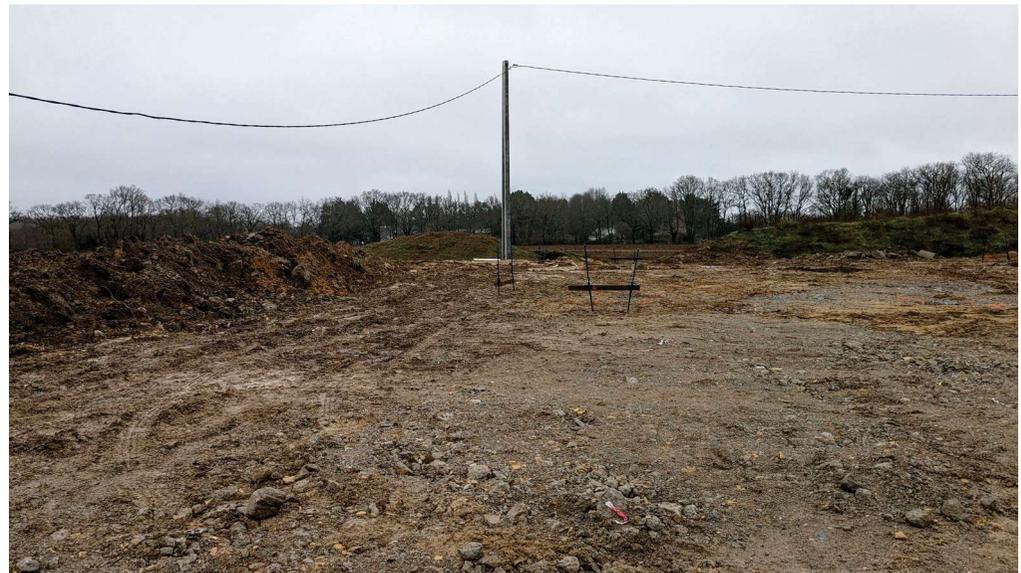
*Illustration 4 : Autre vue de la plate-forme*

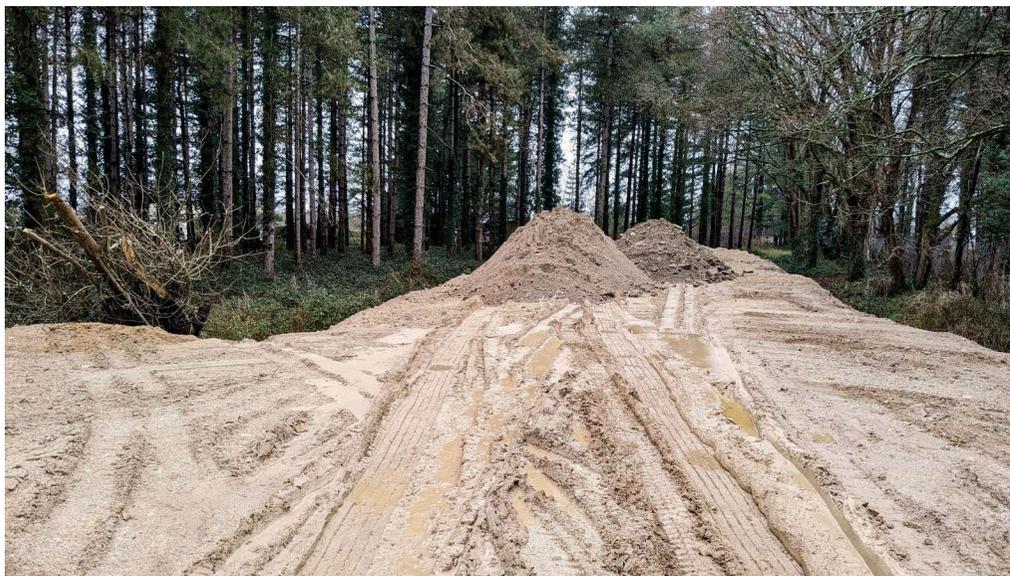
- la zone dans la parcelle ZY n° 266 d'une surface d'environ 500 m<sup>2</sup> pour la création d'un accès pour faciliter l'exploitation du bois dans cette zone boisée. Il a été procédé à l'ajout de déblais (mélange de terre et de sable) sur une hauteur d'au moins 60 cm.

*Illustration 4: Déblais déposés sur la parcelle cadastrée ZM n°266*

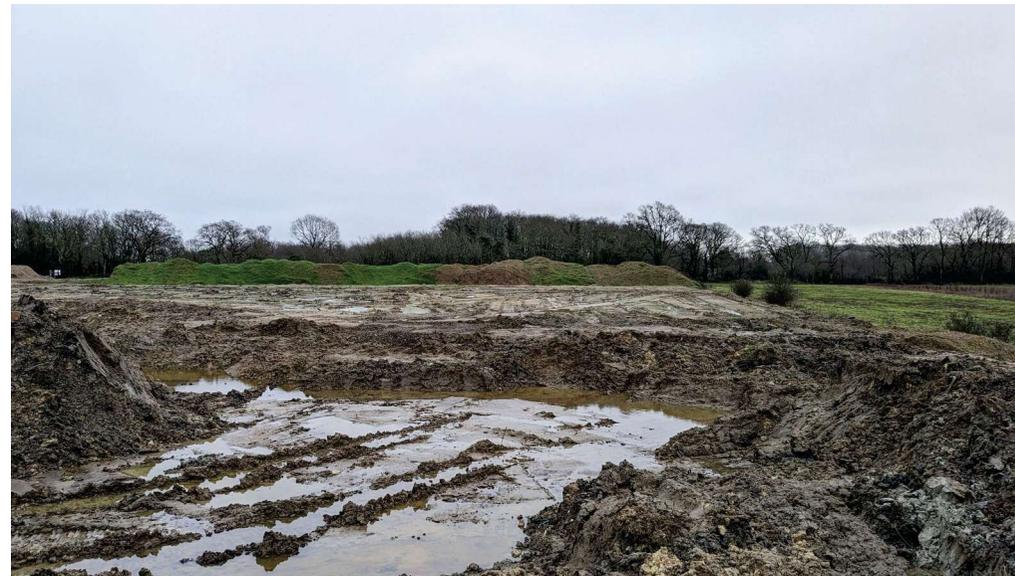
- la zone au droit du futur terrain de relaxation pour les chevaux d'une surface d'environ 8 000 m<sup>2</sup> : il a été procédé au décapage de la terre végétale puis à l'ajout, toujours en cours, de déblais (mélange de terre et de sable). Une partie de cette zone à l'extrémité Est a déjà fait l'objet d'une remise en état. La hauteur de l'exhaussement varie en fonction de l'emplacement (terrain en pente). Elle est d'au minimum 30 cm ;

*Illustration 3: Vue sur la zone qui fait l'objet d'un exhaussement à l'Est du bâtiment en construction. Le merlon enherbé correspond à la terre végétale préalablement décapée*

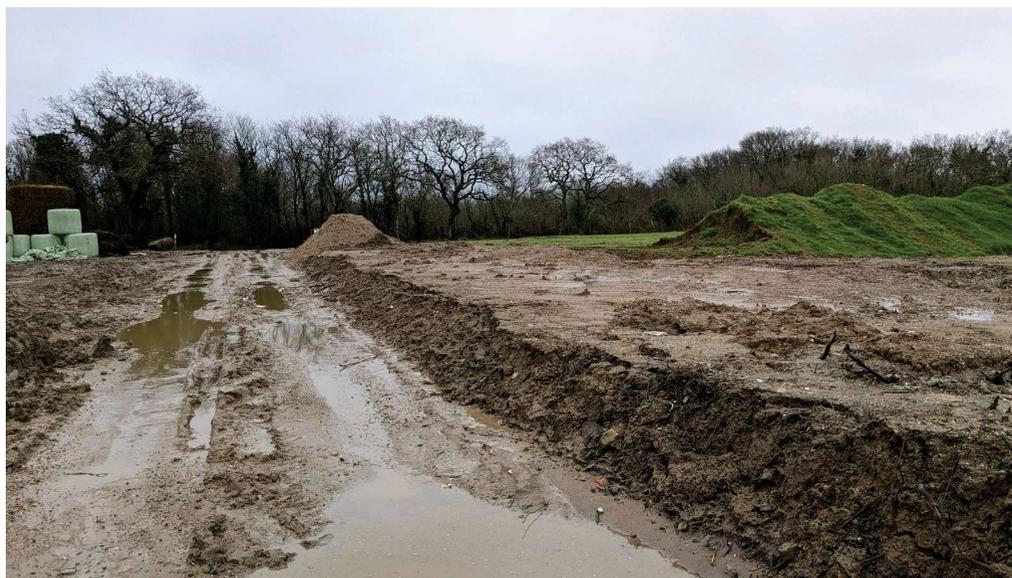
*Illustration 5: Vue du chemin d'accès au chantier et de l'exhaussement*

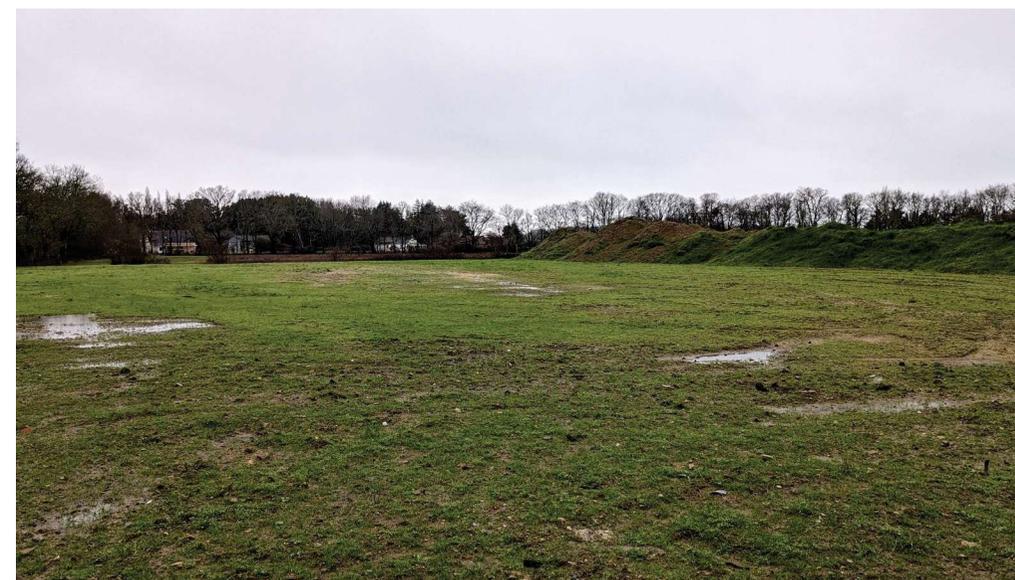
*Illustration 6: Vue de la zone remise en état*
