## **Rapport de l'Inspection des installations classées**

Visite d'inspection du 19/09/2024

#### **THEBAULT SIB**

Cette visite d'inspection est consécutive à un incendie qui s'est déclaré sur le site de la société THEBAULT SIB, le 16 septembre 2024, peu après 22h. Environ 400 m<sup>2</sup> du bâtiment a été impacté par l'incendie. La dérouleuse, le poste de commande, les armoires électriques ainsi que des matériels et outillages divers ont été détruits.

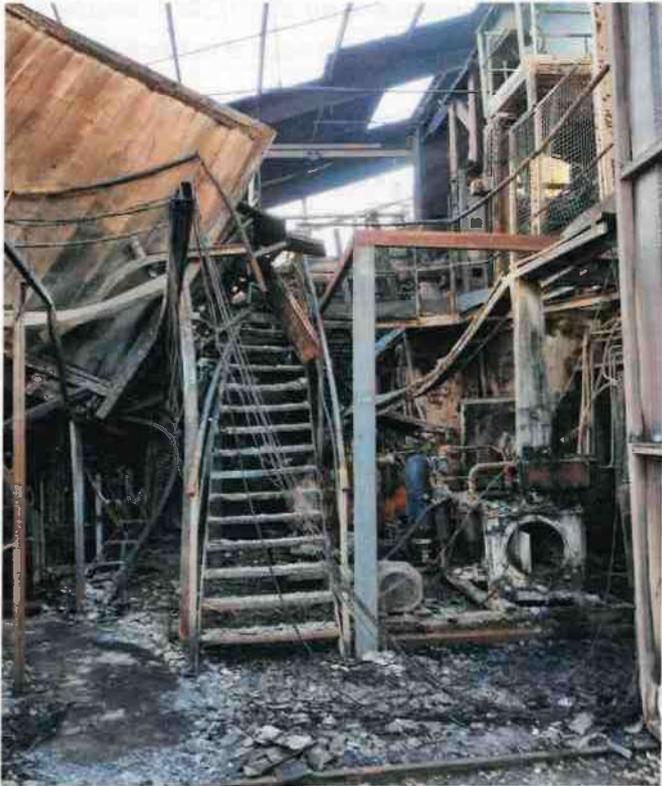
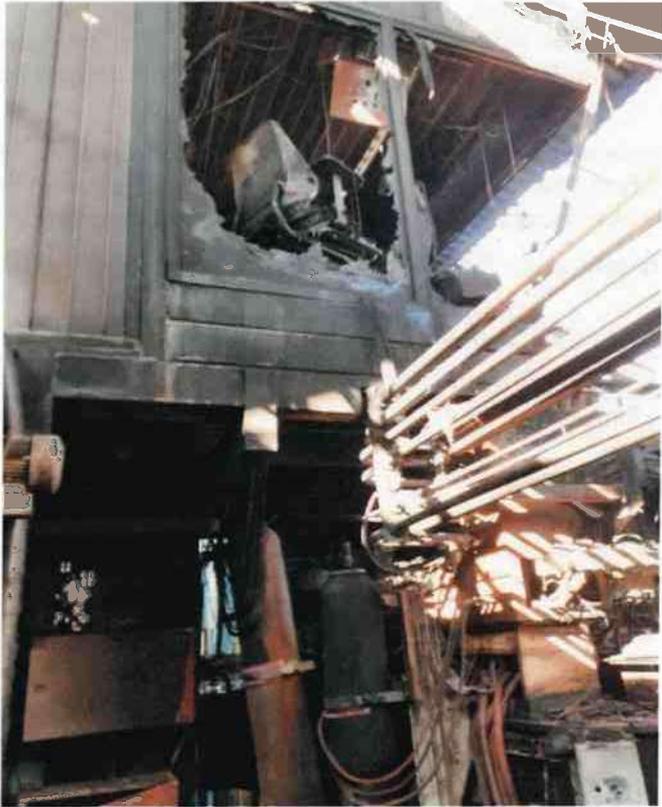
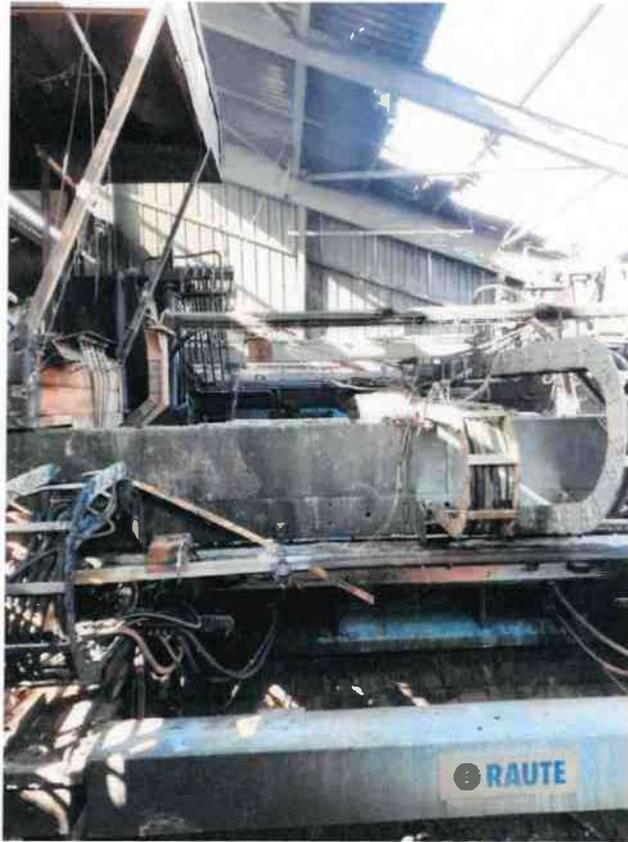
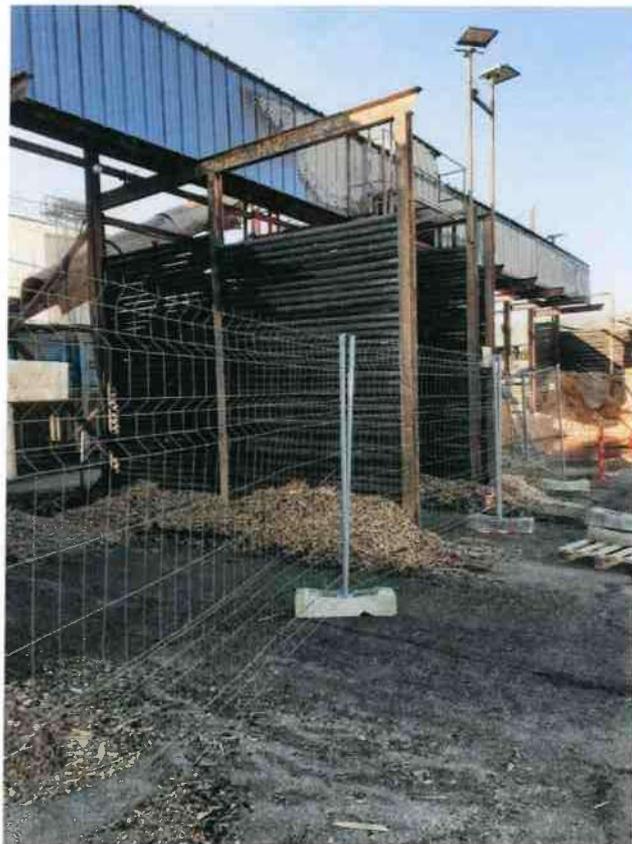
2-5) Photos prises sur le site

Concernant les installations, le bâtiment d'environ 400 m<sup>2</sup> a été détruit par l'incendie. Les postes principaux : dérouleuse, poste de commande, armoires électriques ainsi que des matériels et outillages divers ont également été détruits (toutes les alimentations ont été coupées). Toutefois, l'incendie ne s'est pas propagé au-delà du mur coupe-feu séparant le bâtiment « dérouleuse » du bâtiment attenant.
